# Tilstandsrapport

Våningshus

Østsidevegen 21, 2090 HURDAL

Befaringsdato: 23.06.2025

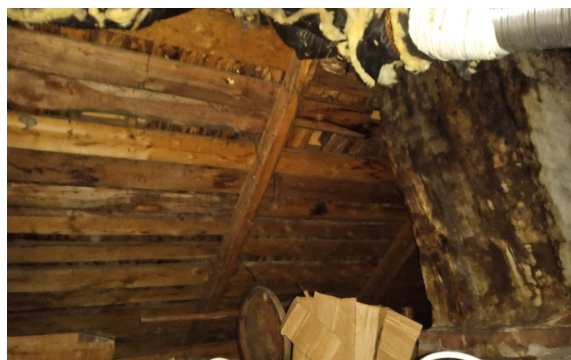
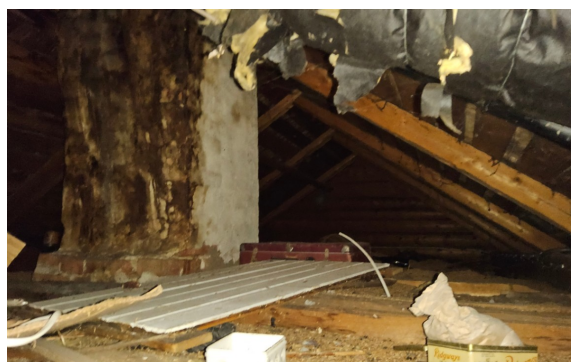
Loftet er vurdert til tilstandsgrad 2 grunnet en konstruksjonsmessig risikofaktor og høy alder. Det bemerkes imidlertid at det ikke ble observert synlige avvik ved befaring.

Det anbefales at det gjennomføres en grundigere kontroll av loftskonstruksjonen når forholdene tillater dette. Dette vil sikre en mer nøyaktig vurdering av tilstanden og eventuelle nødvendige tiltak for å opprettholde konstruksjonens integritet.

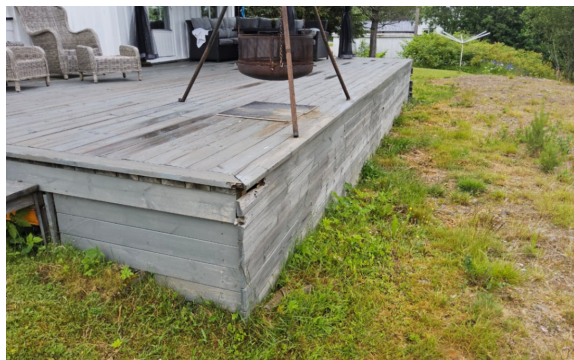
Enkelte bord har behov for etterstramming og andre er skadet.  
Det er også behov for overflatebehandling av terrassen.

- Rekkverk må monteres for å lukke avviket.

Utskifting av skadde bord må påregnes.

Kostnadsestimat: 10 000 - 50 000

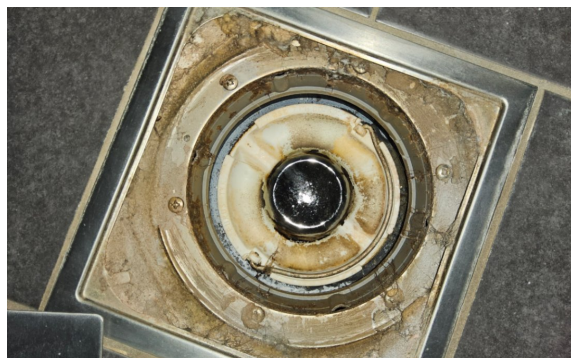
## ! TG 1 Sluk, membran og tettesjikt

Det er plastsluk og membran med ukjent utførelse.

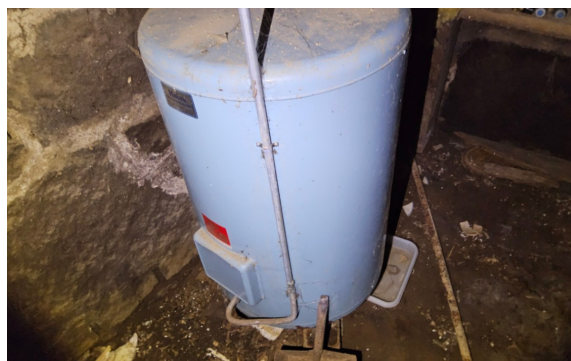
- Det er ikke behov for utbedringstiltak siden tanken fungerer i dag, men ut ifra alder kan skader plutselig oppstå på eldre tanker.

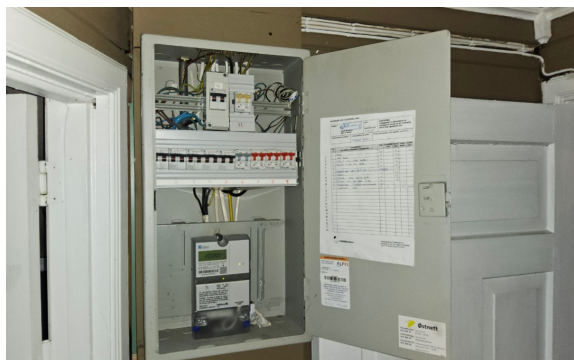
## ! TG 2 Elektrisk anlegg

10. Er det tegn på at kabelinnføringer og hull i inntak og sikringsskap ikke er tette, så langt dette er mulig å sjekke uten å fjerne kapslinger?  
**Nei**
11. Finnes det kursfortegnelse, og er den i samsvar med antall sikringer?  
**Ja**
12. Foreta en helhetsvurdering av det elektriske anlegget, dets alder, allmenne tilstand og fare for liv og helse. Bør det elektriske anlegget ha en utvidet el-kontroll?  
**Ja** Det er utført elkontroll i 2018, og avvik fra denne er lukket. Denne er imidlertid over 5 år og det anbefales derfor på generelt grunnlag en ny kontroll av anlegget.

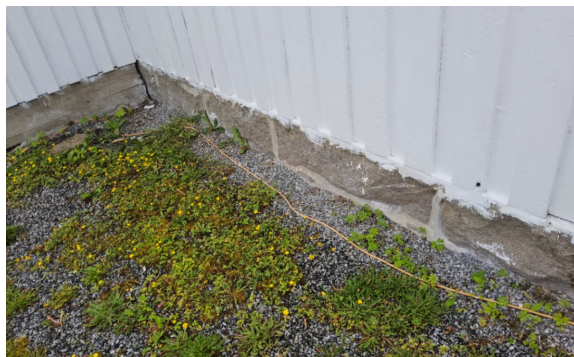
For å lukke avviket må dreneringen skiftes.

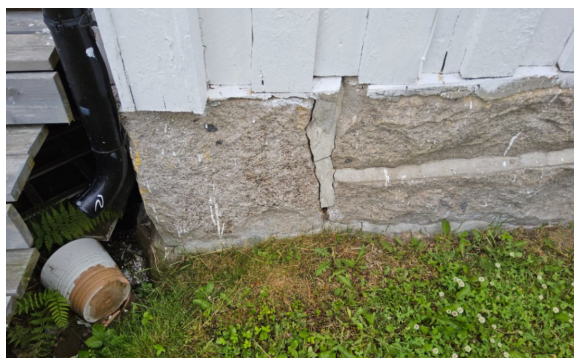
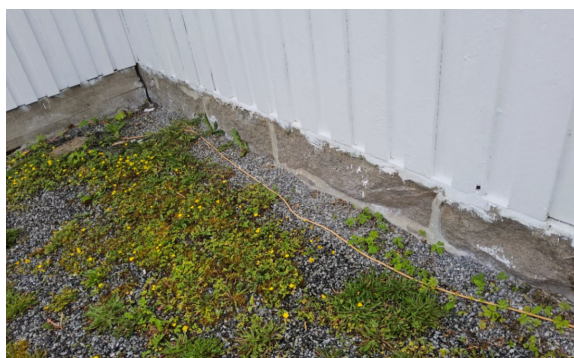
## ! TG 2 Grunnmur og fundamenter

Det registreres enkeltvis riss i grunnmuren.

Nærmere undersøkelser anbefales før eventuelle tiltak kan vurderes.
