LANDBRUKSTAKST

"Heimly"

Simsøveien 79, 8890 LEIRFJORD

Oppdrag nr: 202469

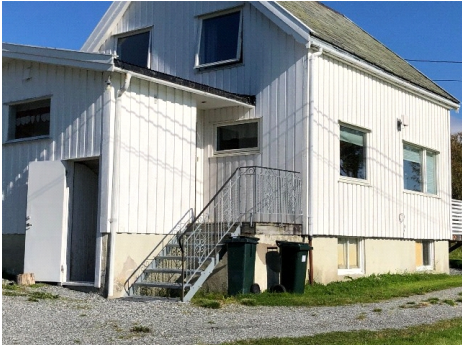
Våningshuset er en eldre bygning som er bygd på i begge ender. I det ene tilbygget er det inngang, bad og toalett, samt skap og bod. På den andre siden er stuen utvidet. Det er ikke oppgitt årstall for tilbyggene.

Jevnlig vedlikehold og har alminnelig god standard alder tatt i betraktning.
Ingen åpenbare synlige mangler ble avdekket eller tegn på dårlig vedlikehold.

I følge eier er det for ikke lenge siden lagt ny drenering langs to yttervegger. Allikevel er det antydning til fukt inntrenging i kjeller.
Noe saltutslag indikerer fuktpress fra grunnen.

Bygningen er sannsynligvis fundamentert på løsmasser. Kjellervegger er utført i plass støpt betongkonstruksjoner med settstein.
Utvendig og delvis innvendig pusset med betongbasert mørtel.
Noen synlige sprekker i grunnmur.
Ventiler i vegg.

Utvendig taktekke på den gamle delen er firkantet takstein. Denne er av gammel type, og det er fare for lekkasjer. Taket må ettersees for å unngå fremtidig skader.

Over tilbygget mot øst er et lagt asfaltbelegg. Taket er flatt og her må en være påpasselig for vannskader. Det er ikke oppgitt at det foreligger lekkasjer, men denne type byggekonstruksjon vil lett medføre vannskader inn i trekonstruksjonen, særlig når takbelegget blir gammelt.

I stua er det laminat på golv. På badet våtromsbelegg, men dette er skadd og må legges nytt.
I yttergang eldre linoleumsbelegg. Gulvbelegg av vinyl i de øvrige rom i første etasje.

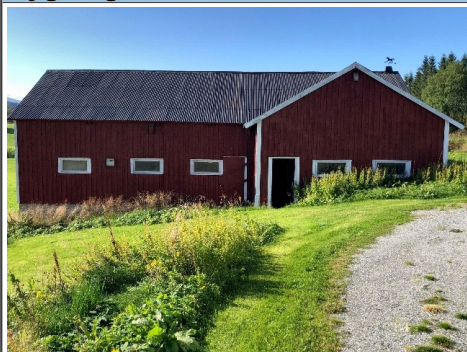
Bygningen er oppført i flere byggetrinn. Den eldste delen fra 1938 er i meget dårlig forfatning. Det samme gjelder tilbygget fra 1960-70 tallet.

Byggetrinnet fra 1980-tallet er en tidligere melkefjøs. Innredet med bås plasser for kyr og spaltebinge for ungdyr. All innredning og gjødselrister er ødelagt.

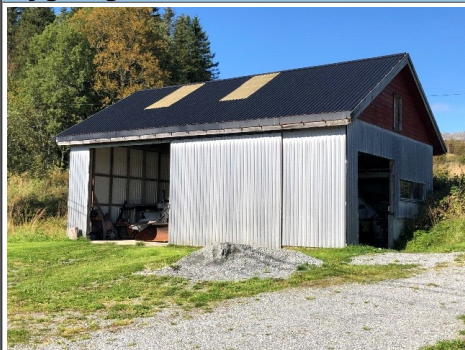
Oppført på armert betong- plate og ringmur. I bakkant mot jordvollen er ringmuren ca 1,60 m.
Uisolert bindingsverk i trekonstruksjoner. Vegger utvendig kledd med metallplater.

Røstet takkonstruksjon med tekke av stålplater. Undertak i plast.
