Simsøveien 79, 8890 LEIRFJORD

## **Simsø - Småbruk i idylliske omgivelser**

# Tilstandsrapport

Befaringsdato: 12.12.2024

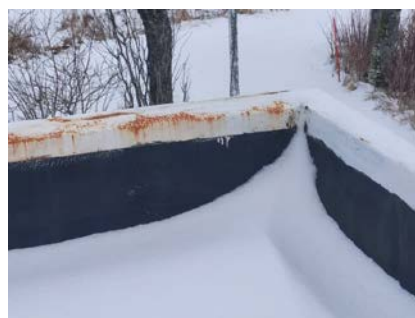
Rust på beslag på gesims.

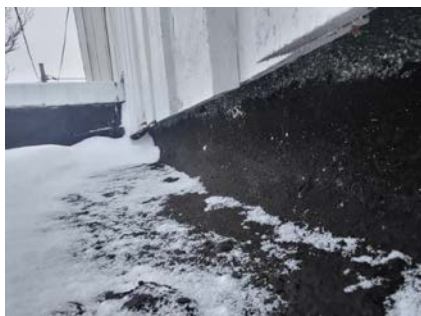
Eldre papptekke.

- Overvåk tilstanden jevnlig. For å få tilstandsgrad 0 eller 1 må tekkingen skiftes ut, men tidspunktet for når dette er nødvendig er vanskelig å si noe om.
- Det bør foretas nærmere undersøkelser av taktekking når taket er snøfritt.

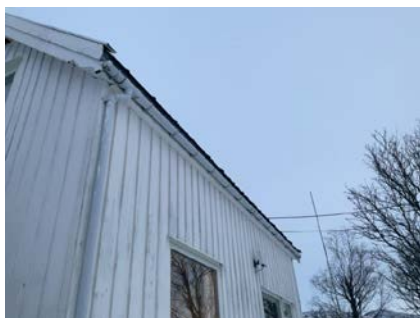
Eldre plastrenner på hovedbygg mot sør.

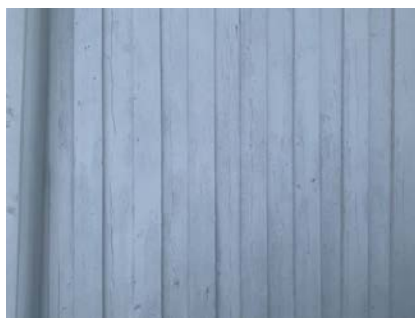
Kledning mot sør har sprekker i overflater.

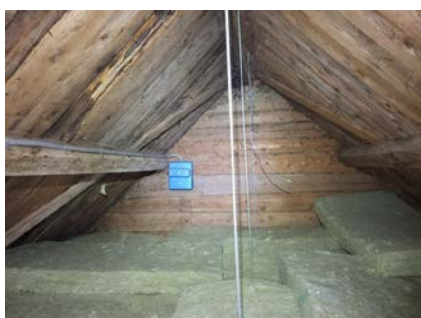
Ingen lufting i gavlvegg mot øst.

Det bør monteres dampsperre på kaldloftet.  
Det bør påberegnes å montere dampsperre i loftskillet.  
Etablere luftig ut over raft og gjennom ventiler i gavlvegger.  
Ytterlige undersøkelser må foretas for å få kartlagt tilstanden og omfanget på skader som kan være forårsaket av mus i skjulte konstruksjoner.  
Kostnadsestimatet gjelder etablering av lufteventiler gjennom gavlvegger og nærmere undersøkelser av spor etter mus i skjulte konstruksjoner.

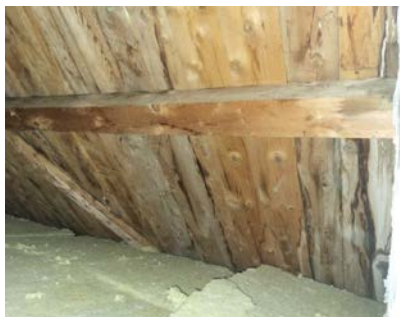
Fuktskjolder i undertak.

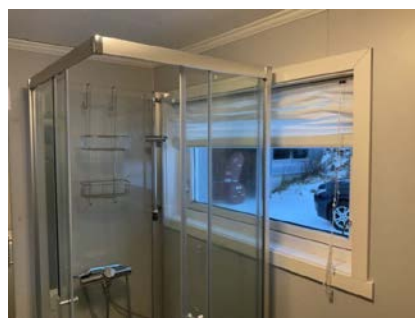
- Kondensering på enkelte glass har medført fuktskader i treverk som kan medføre utskiftningsbehov av enkelte vinduer.

Kondensskader innvendig på badevindu.

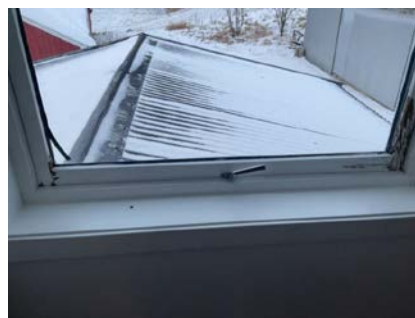
Kondensskader på ett vindu i loftetasjen.

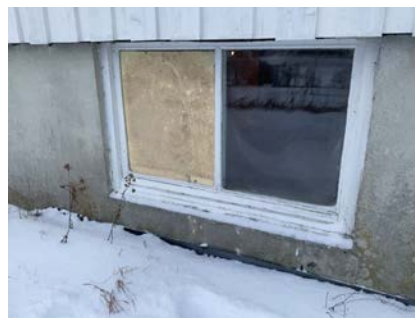
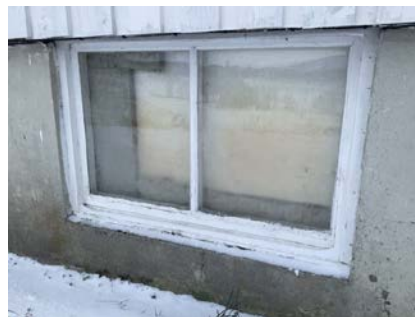
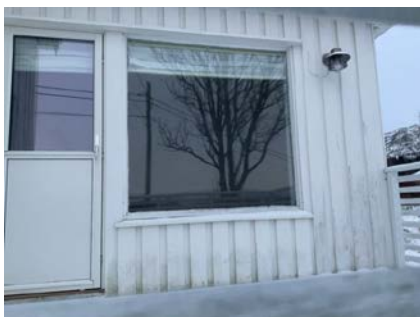
## TG 2 Koblet vindu stue.

- Kondensering på enkelte glass har medført fuktskader i treverk som kan medføre utskiftningsbehov av enkelte vinduer.

Vindu i stue med koblet glass. Sprekk i innvendig glass.

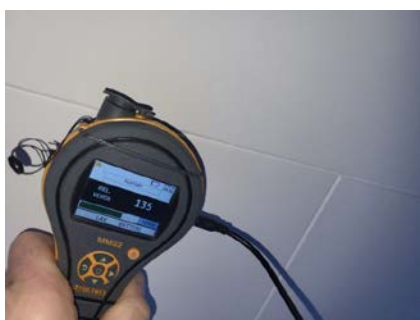
Fuktsøk i himling. Ingen forhøyede fuktverdier påvist.

Takkonstruksjonen må undersøkes nærmere.

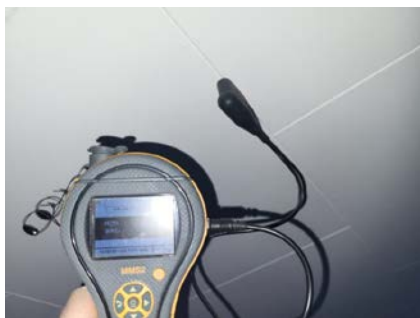
Fuktsøk med pigger. Ingen forhøyede fuktverdier påvist.

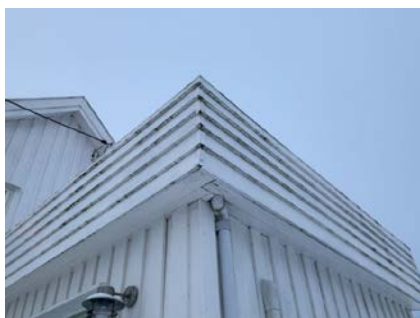
Ingen utvendig lufting inn i konstruksjonen

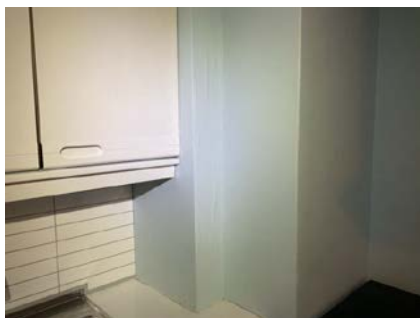
Skade på tapet i kjøkken.

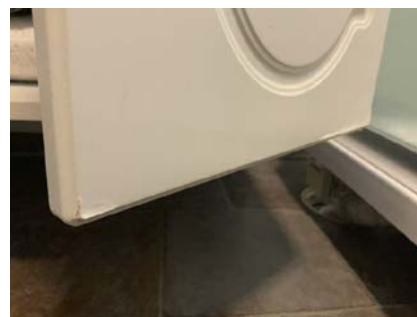
Fuktskade på innredning.

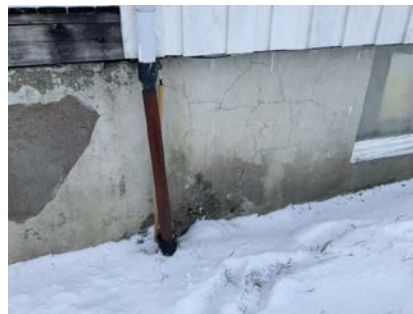
Sprekker gjør det lettere for vann å trenge inn i grunnmuren, spesielt ved regn eller smeltevann. På vinteren vil dette føre til frostspregning. Over tid kan fuktigheten trekke inn i betongen og videre inn i bygningen.

Avflassing av puss på mur mot sør.

Grunnmuren bør pusses.

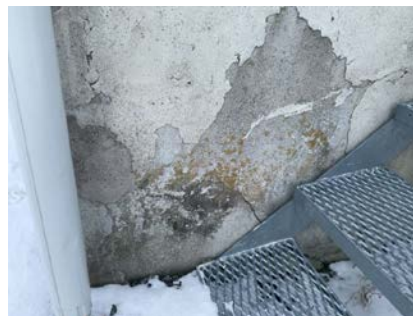
Sprekk i mur ved inngang i sør.
