Tilstandsrapport

Enebolig

Karibakken 3 , 2053 JESSHEIM

Befaringsdato: 21.04.2026

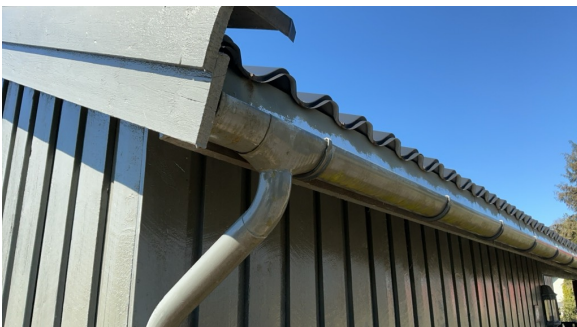
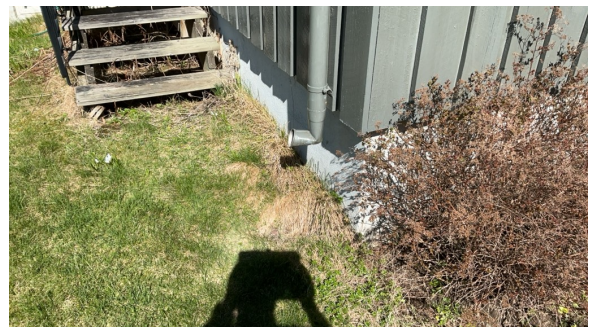
TG.2 Veggkonstruksjon

Lufting av kledningen er ikke iht. dagens anbefalte løsning, men heller ikke dårligere enn normal løsning ved husets byggeår. Konstruksjonene er ikke skadedyr-sikker. K Eksakt tilstand kan ikke kontrolleres uten bygningsmessige inngrep. Kledning bærer stedvis preg av elde og slitasje.

Lokalt vedlikehold/oppgraderinger må påregnes. Ved evt. utskifting av panel og etterisolering anbefales det at det etableres luftespalte iht. dagens anbefalinger og at bygningsdelen utføres skadedyrsikker.

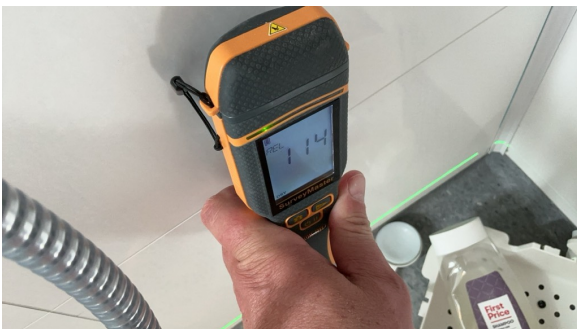
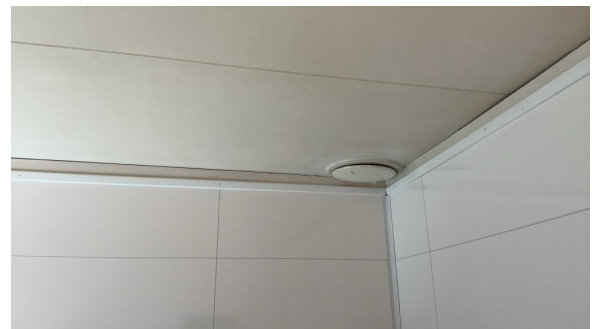
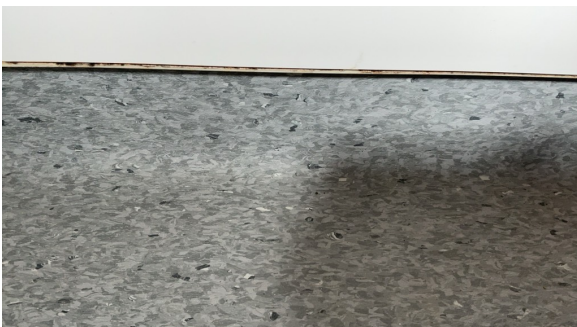
Ved enkle fuktsøk registrerte bygnings sakkyndig ingen unormale verdier. Det dusjes direkte på gulv/vegg, noe som gir økt belastning på konstruksjonene.

Det anbefales å rense fugene grundig og vurdere utskifting av fugemasse der denne er nedbrutt eller misfarget. Ved utskifting bør det benyttes egnet, fuktbestandig fugemasse tilpasset rommets bruk. Eventuelt bør også elastisk fuge (silikon) i overganger kontrolleres og fornyes ved behov.

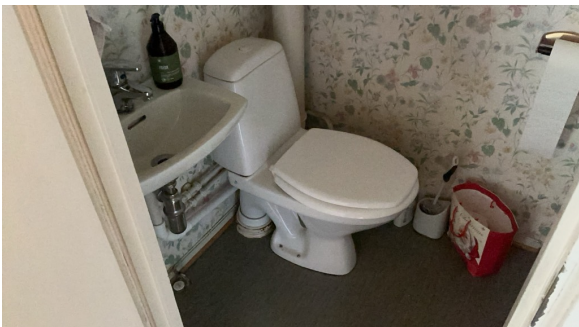
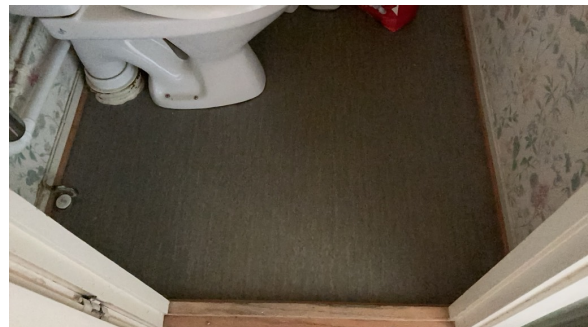
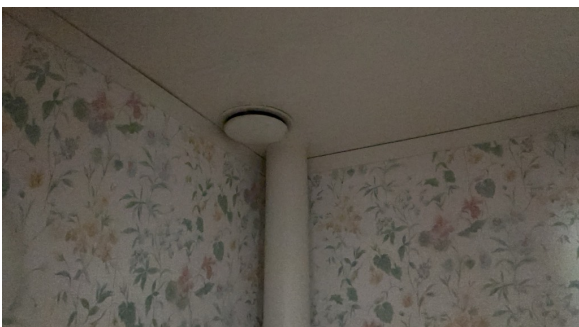
- Toalettrom har kun naturlig avtrekk fra rommet, NS 3600 krever mekanisk avtrekk for å kunne gi TG 0/1.
- Toalettrom mangler tilluftsventilering, f.eks. spalte/ventil ved dør.
- Det er avvik:

Det er skade/ slitasje på overflater.

Oppgraderinger må påregnes. Tiltak må vurderes ut fra bruk/behov. og krav til standard.

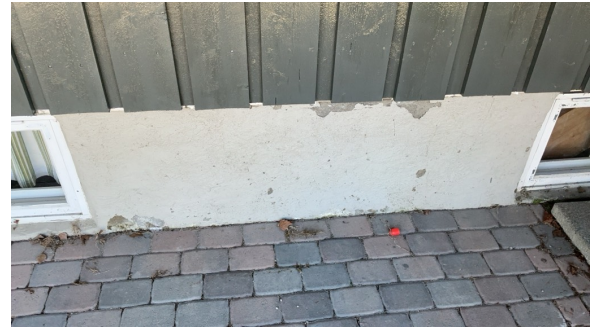
TG 2 Grunnmur og fundamenter

Vurdering basert på alder. Tilstandsgrad 2 gis med bakgrunn i at det nærmer seg forventet brukstid grunnmur og fundamenter. Det er nå ingen symptomer på funksjonsvekkelse, men vær oppmerksom på at dette er en risikokonstruksjon. Eldre betong kan ha redusert kvalitet Malingsflass, avskalling og saltutslag på vegg, dette indikerer fuktvandring i vegger.

Overvåk tilstanden jevnlig. Tidspunktet for reparasjon og eventuelt når dette er nødvendig er vanskelig å si noe om. Bruken av underetg/kjeller vil også være avgjørende.
