# TILSTANDSRAPPORT

Knøsesmauet 21

24.09.2025

Befaring utført den 18.09.2025 av:

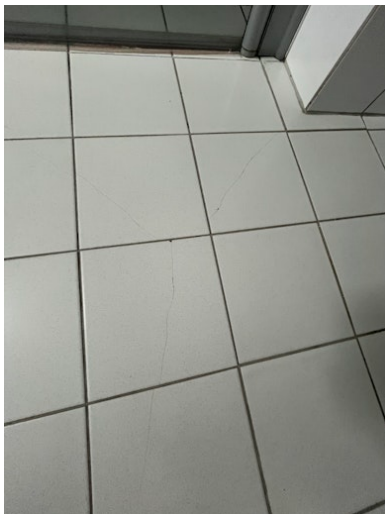
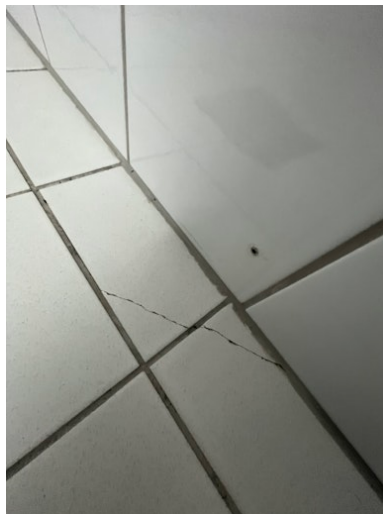
Sprekker i noen gulvfliser

Overflatene begynner å ha oppnådd forventet levetid og tiltak må påregnes på sikt. Noe riss i flisfuger og fliser ble avdekket på befaringsdagen.

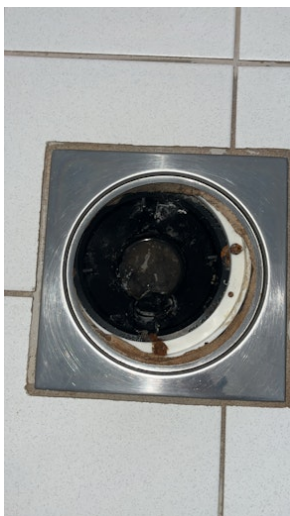
Det er synlig bruk av både membran og mansjett under klemring i sluk.

TG 2 er gitt med bakgrunn i alder på fuktsikringen. Smøremembran har en naturlig aldringsprosess i form av kjemisk uttørking. Normal forventet levetid på smøremembran er 10-20 år. Ved å etablere dusjkabinett vil badet kunne vare i flere år enn den antatte gjenstående levetiden.

Toalettet mangler drengåpning, som er et minimumskrav ved innebygget sistene for å synliggjøre lekkasje.

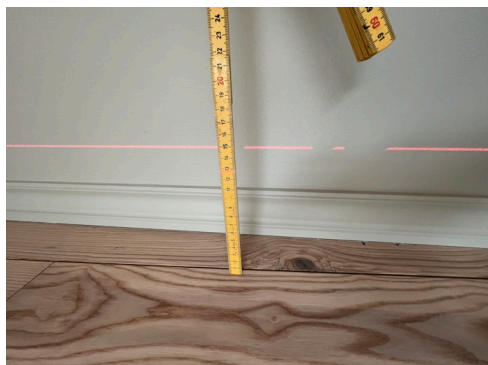
Målt høydeforskjell på over 30mm gjennom hele rommet. Tilstandsgrad 3 gis med bakgrunn i standardens krav til godkjente måleavvik. For å få tilstandsgrad 0 eller 1 må høydeforskjeller rettes opp. Det vil imidlertid sjelden være økonomisk rasjonelt som et enkeltstående tiltak i en bolig som dette. Dersom boligen en gang skal renoveres, kan man vurdere slike tiltak.

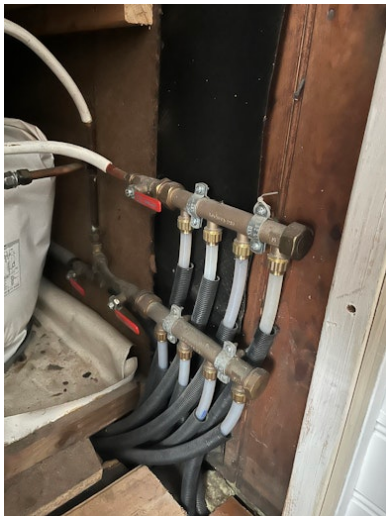
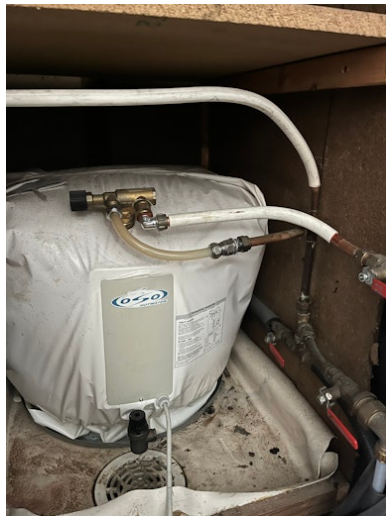
Forventet levetid på rørinstallasjon er 30-50 år.

Anbefales og etablere waterguard i kott.

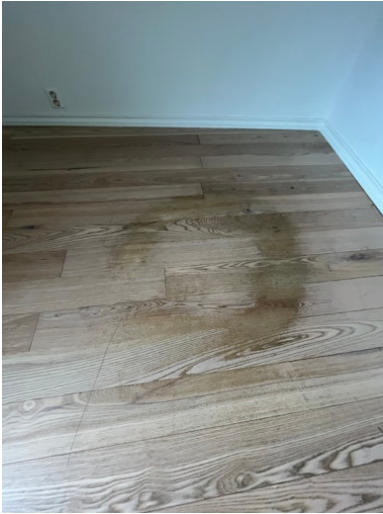
Merker i gulv på soverom
