# Tilstandsrapport

Boligbygg med flere boenheter

Kristian IVs gate 74 D, 4614 KRISTIANSAND S

Befaringsdato: 21.11.2025

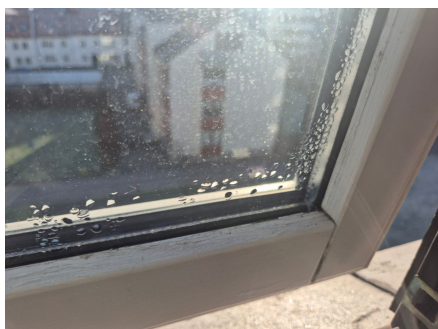
- Det er påvist tegn på innvendig kondensering av enkelte vindusglass.
- Tilstandsgrad 2 gis når bygningsdelen har vesentlige avvik. Bygningsdelen skal enten ha feil utførelse, en skade eller symptomer på skade, sterk slitasje eller nedsatt funksjon. Graden gis når bygningsdelen trenger vedlikehold eller tiltak i nær fremtid. Graden skal også brukes når delen er gammel og det er grunn til å varsle om faren for skader på grunn av alderen, eller når det er grunn til å overvåke delen spesielt på grunn av fare for større skader eller følgeskader.

Vinduer av eldre dato er mer utsatt for vanninntrenging og kald trekk. Fare for punktering da isolerglass har oppnådd hele sin levetid.

- Det bør gjøres tiltak for å bedre ventilering av rommet.
- Kondensering på enkelte glass har medført fuktskader i treverk som kan medføre utskiftningsbehov av enkelte vinduer.

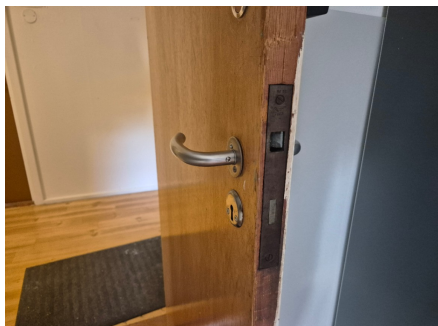
- Det er avvik:
- Tilstandsgrad 2 gis når bygningsdelen har vesentlige avvik. Bygningsdelen skal enten ha feil utførelse, en skade eller symptomer på skade, sterk slitasje eller nedsatt funksjon. Graden gis når bygningsdelen trenger vedlikehold eller tiltak i nær fremtid. Graden skal også brukes når delen er gammel og det er grunn til å varsle om faren for skader på grunn av alderen, eller når det er grunn til å overvåke delen spesielt på grunn av fare for større skader eller følgeskader.

Dører av eldre dato er mer utsatt for kald trekk.

Låsen på døren er slitt og bør byttes.

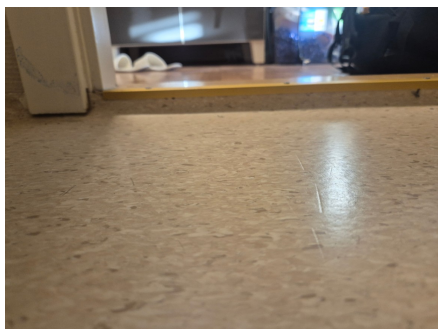
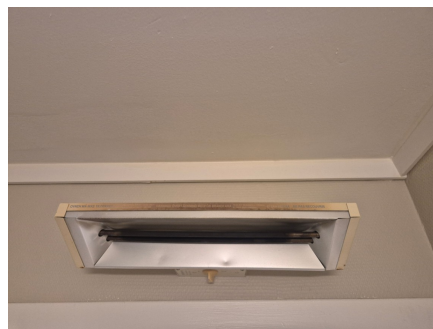
- Det er mulighet for at det kan forekomme vannlekkasje på våtrommet hvor vann ikke vil gå til sluk.
- Det er ikke sluk i gulvet.

- Eventuelt lekkasjevann fra utstyr utenfor dusjsone vil ikke ha en naturlig vei til sluket. Dette kan føre til at vann samler seg på gulvet og potensielt renner ut av rommet eller trenger inn i konstruksjonen.

Oppkant mot gangen gir noe sikkerhet mot lekkasjer.

Anbefaler å montere vannstopppventil i rommet. Stor fare for vannskader i tilstøtende rom.

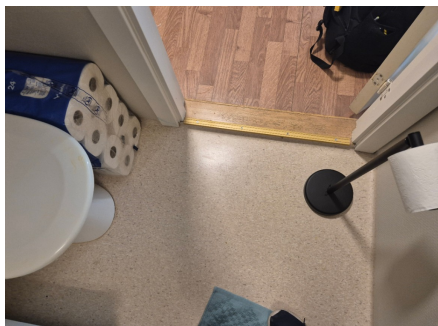
- Det er avvik:
- Manglende sluk i gulvet gir TG:3.

Ingen sluk i gulvet.

For å lukke avviket må det etableres sluk i rommet, for å få etablert sluk må det gjøres store tiltak i etasjeskille/brannskille.

Det anbefales å gjøre ytterligere undersøkelser om det er muligheter for å etablere sluk i rommet i forbindelse med en fremtidig renovering.

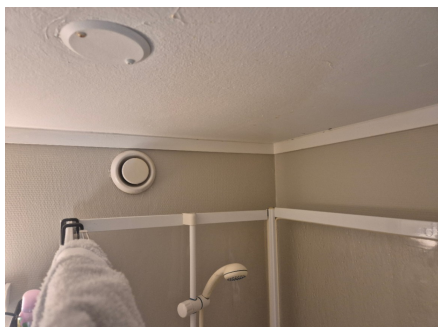
- Rommet har kun naturlig avtrekk via ventil i vegg eller tak.

- Dersom avviket ikke utbedres vil det være fare for dårlig luftskifting og resultere i høy luftfuktighet og utvikling av skader.

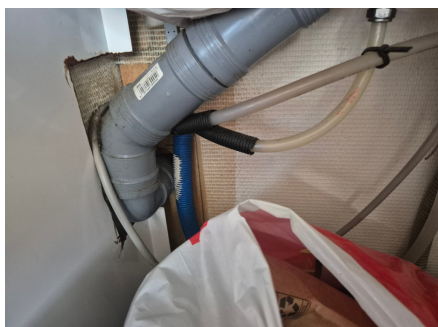
- I forbindelse med oppgradering av våtrom vil det være naturlig med utskiftning av rør.

Anbefaler å montere vannstopppentil i innredningen på kjøkkenet, stor fare for vannlekkasje og skader i underliggende leilighet.

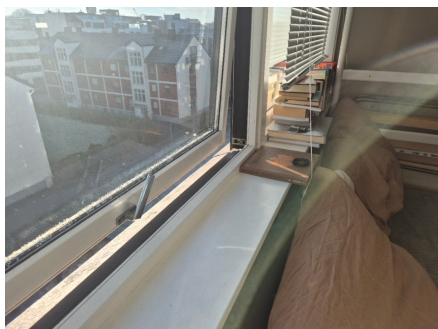
- Det er påvist mangelfull ventilasjon på ett eller flere rom i boligen.

Det er fuktighet på innsiden av vinduene.

- Ventilasjonsløsningen må utbedres.

Vifte på badet bør monteres samt viktig å holde åpne ventilene i vinduene.

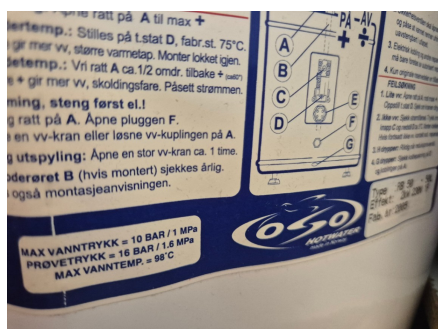
Eldre tanker med stor fare for lekkasjer, utskifting før lekkasje anbefales. Fare for skader i bygget.
