# Tilstandsrapport

Enebolig

Trollvegen 7, 7340 OPPDAL

Befaringsdato: 18.08.2025

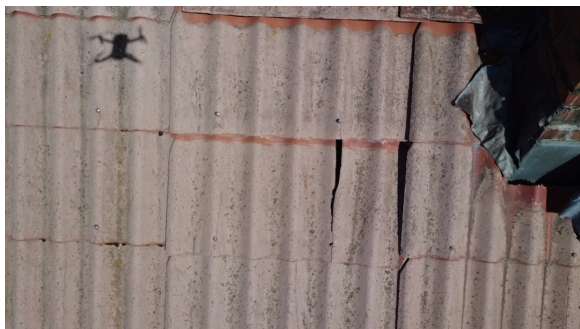
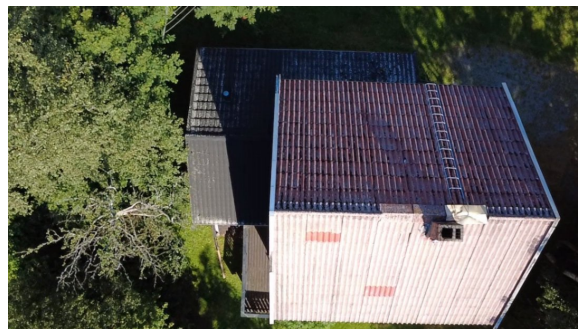
- Det er påvist skader eller avvik på selve taktekkingen.
- Mer enn halvparten av forventet brukstid er passert på taktekkingen.
- Mer enn halvparten av forventet brukstid er passert på undertak.

Taktekkingen fremstår med skader og som uttett ned mot undertaket.

- Tidspunkt for utskiftning av undertak nærmer seg.
- Når taktekking og undertak begynner å bli gamle, øker risikoen for lekkasjer, noe som kan føre til omfattende og kostbare reparasjoner av underliggende konstruksjoner dersom en ikke foretar tiltak på konstruksjonene før dette oppstår.
- Tidspunkt for utskiftning av taktekking nærmer seg.

Det gjøres også oppmerksom på at det må benyttes verneutstyr ved sanering, og godkjente entreprenører om dette leies inn for sanering.

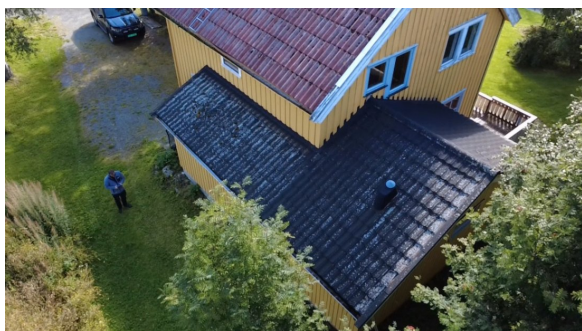
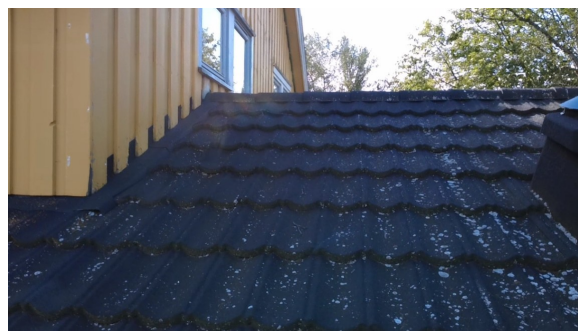
### Taktekking - Tilbygg

- Mer enn halvparten av forventet brukstid er passert på taktekingen.
- Mer enn halvparten av forventet brukstid er passert på undertak.
- Det er avvik:

- Tidspunkt for utskiftning av undertak nærmer seg.
- Tidspunkt for utskiftning av takteking nærmer seg.
- Tiltak:

Rengjøring av takflater for å begrense slitasje og forlenge levetid på tekkingen. Det er ikke kjent type undertak slik at det er umulig å vurdere levetid på dette.

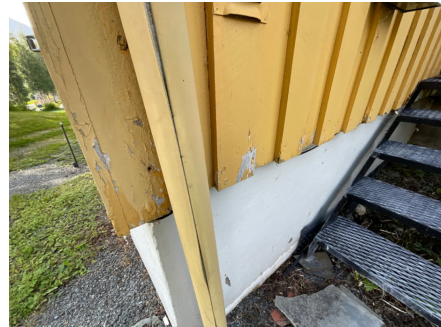
## ⚠ TG 2 Nedløp og beslag

- Det er ikke tilfredsstillende bortledning av vann fra taknedløp ved grunnmur.
- Det er påvist avvik i beslagløsninger.

Enkelte nedløp er ikke ført ned i overløpsledninger eller bort fra bygning. Det er tegn til at det er lekkasjer på renner og nedløp.

Pipehatt bør monteres for å hindre vann å trenge ned i pipen. Det kan medføre ytterligere skade på pipe og i tillegg føre til vannlekkasjer i rom med sotluke.

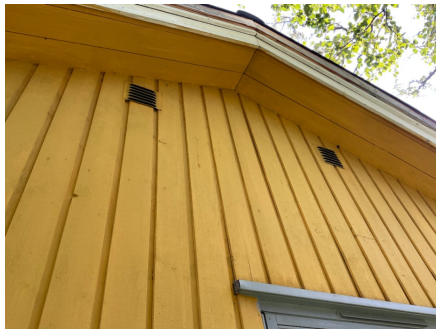
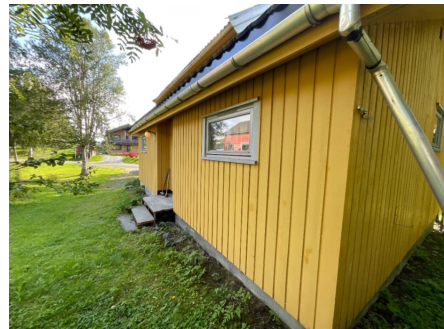
## ! TG 2 Veggkonstruksjon - Tilbygg

- Uten tilstrekkelig lufting bak bordkledningen kan fuktighet som trenger inn bak bordene eller gjennom veggen innenfra ikke tørke opp. Dette skaper ideelle forhold for råtesopp og muggvekst.
- Det må påregnes vask og overflatebehandling av kledning.

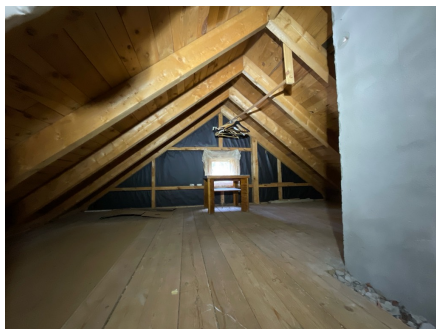
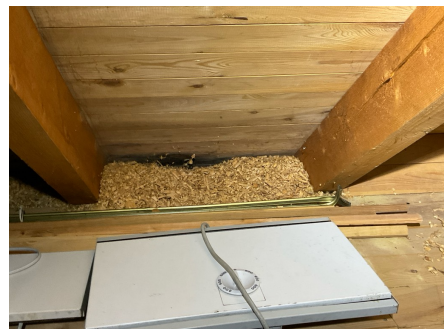
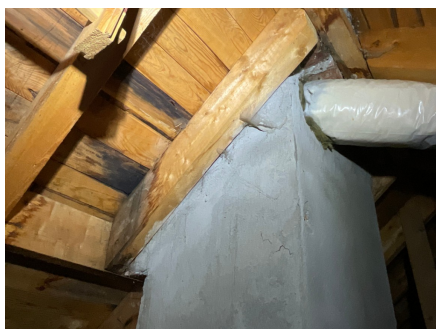
## **Takkonstruksjon/Loft**

- Det er ingen lufting i konstruksjonen.
- Det er påvist fuktskjolder/skader i takkonstruksjonen.

Deler av takkonstruksjonen er lukket. Det er tegn til svertesopp opp mot taktro der det er isolert med kutterspon. Rundt pipe er det det tegn til eldre lekkasjer.

- Lufting: Det anbefales å følge med på konstruksjon for å avdekke negative forhold om det skulle oppstå kondensering som følge av endret bruk grunnet begrenset lufting av takkonstruksjon. Ved oppgradering av av takteking bør det etableres løsninger som ivaretar lufting av underliggende konstruksjoner. Det er ikke vurdert tiltakskostnader da dette varierer med type løsning som blir valgt.

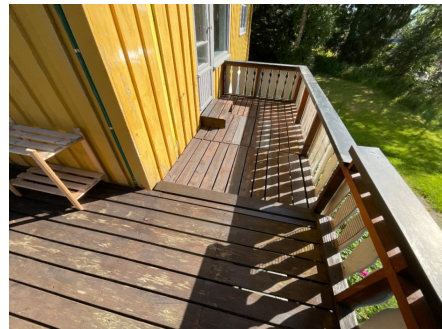
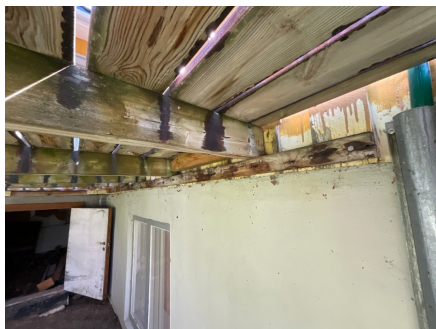
- Terrasse/ balkong er etablert over oppholdsrom. Dette er en konstruksjonsmetode med økt fare for skader, som blant annet forutsetter bruk av dampsperre mot oppvarmet rom og god avlufting for å unngå kondens skader. Det finnes ingen dokumentasjon på hvordan balkongen/ terrassen er bygget opp. Selv om det ikke ble registrert tegn til skader i forbindelse med konstruksjon over VF kan dette ikke utelukkes skjult i konstruksjon. Terrassen fremstår som slitt, det gjøres oppmerksom vegginnfesting og at denne vurderes å være svak.

Terrassen fremstår som slitt og en oppgradering må påregnes med å rive terrassen og bygge opp på nytt.

- Andre tiltak:
- Tidspunkt for utskiftning av tettesjikt/membran nærmer seg ut ifra alder på dagens tekking.

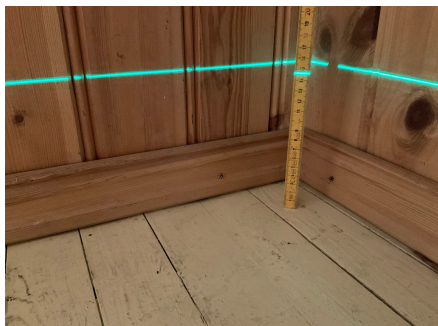
Målt høydeavvik i gang 1. etasje. Her er det ca 40mm fall fra kjøkken mot soverom på gulvet.

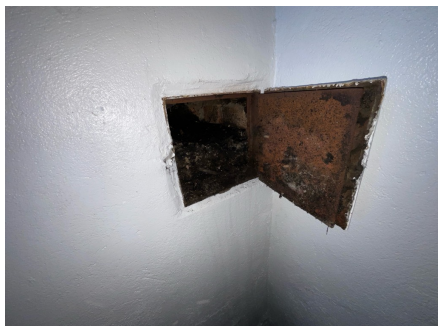
Pipehatt bør monteres for å hindre vann å trenge ned i pipen. Det kan medføre ytterligere skade på pipe og i tillegg føre til vannlekkasjer i rom med sotluke. Kommentert også under. pkt. nedløp og beslag.

Innkledd teglpipe på soverom ogkjøkken 2. etasje.

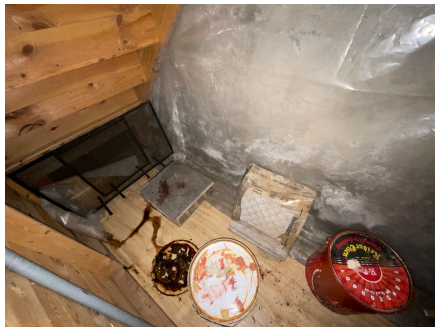
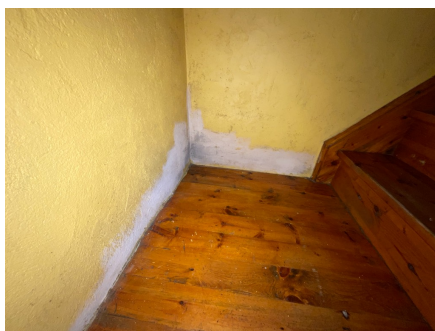
## TG 3 Krypkjeller - Tilbygg

- Det er stedvis påvist fuktnivå som tilsier at konstruksjonen kan ha fuktskader.

Det er jordgulv i krypkjeller som ikke er tildekket med plast under soverom. Dette medfører høyere fuktinnhold i krypkjeller som kan gi seg utslag i muggvekster på konstruksjonene. Det er mindre tegn til soppvekster på stubbeloftsplatene.

TG 3 er gitt på grunn av fuktmåling som viser 22%. Videre er det saltutslag på nedre del av grunnmur som tyder på fuktopptrekk fra grunn.

- Overvåk konstruksjonen jevnlig. Avviket kan medføre behov for tiltak, men bør observeres over tid.

Det bør også ryddes ut og fjernes alt organisk materiale i hele krypkjelleren som ligger på bakken. Ved å isolere kjeller og montere dampsperre vil krypkjelleren få jevnere temperatur og redusere avdamping av fukt. Benyttes vintermatte er det ikke behov for egen dampsperre.

Nærmere undersøkelser anbefales opp i stubbeloft for avdekke om det er fuktskader i konstruksjon. Dette bør gjøres ut mot bunnsvill på yttervegg.

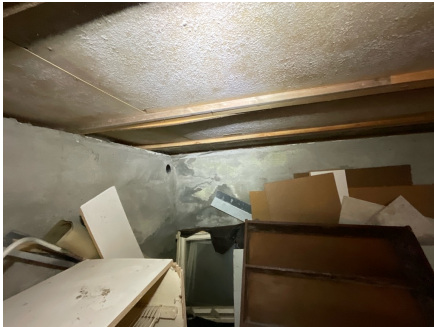
Åpen krypkjeller under VF

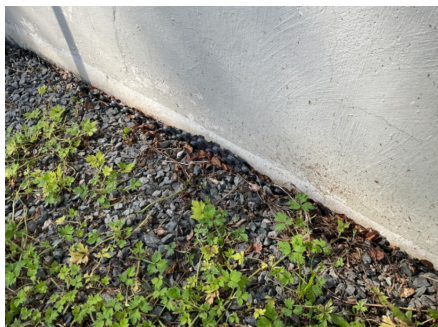
Platonplast på deler av grunnmur.

Klemplast bør monteres hvor det mangler for å sikre veggene best mulig mot fukt slik at fukten ikke har mulighet å komme bak grunnmursplaten.
