Trollvegen 7, 7340 OPPDAL

**Enebolig i attraktivt nabolag. Stor  
og solrik tomt. Frittstående uthus.**

| Tilstandsrapport ..... | 58 |

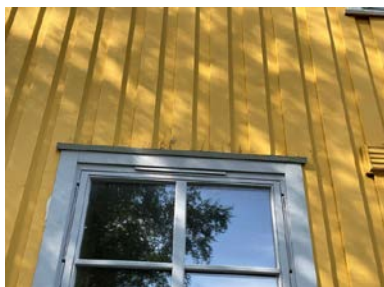
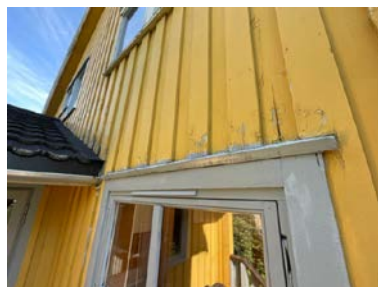
## TG 2 Veggkonstruksjon - Tilbygg

Veggene har bindingsverkskonstruksjon fra byggeår. Fasade/kledning har stående bordkledning.

- Uten tilstrekkelig lufting bak bordkledningen kan fuktighet som trenger inn bak bordene eller gjennom veggen innenfra ikke tørke opp. Dette skaper ideelle forhold for råtesopp og muggevekst.
- Det må påregnes vask og overflatebehandling av kledning.

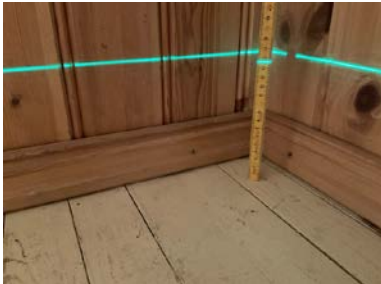
Målt høydeavvik i gang 1. etasje. Her er det ca 40mm fall fra kjøkken mot soverom på gulvet.

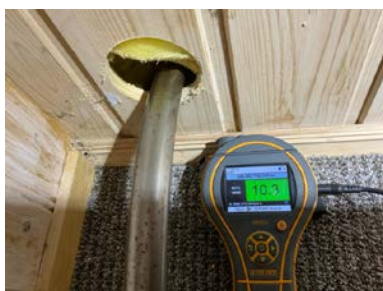
### TG 3 Generell

Badet fremstår med flis på gulv og vegg. Himling er med panel.  
Det er innredet med klosett, servant i innredning, badekar m/ dusj/ forheng og opplegg til vaskemaskin. Rommet er naturlig luftet via ventiler på vegg og himling.  
Det er 1 plastsluk ved badekar.  
Ved kontroll av fall viser dette ca. 30mm fall fra topp flisgulv ved dør til topp flis. Ved dør er det flisoppkant på ca 40mm.  
Det er ikke etablert underliggende membraner eller tettesjikt, videre er det flere riss i flisfuger mellom gulv og vegg. Badet fremstår med dårlig vannsikkerhet.

Det er ingen direkte tegn til skader men badet må totalrenoveres i sin helhet på grunn alder og påviste forhold.  
Hulltaking er foretatt uten å påvise unormale forhold. Hulltaking er foretatt ved/i Soverom. Fuktkvotemåling (vekt%) i konstruksjonen ble målt til 16%.

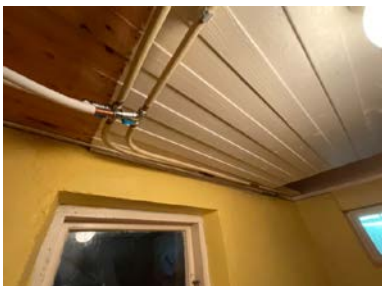
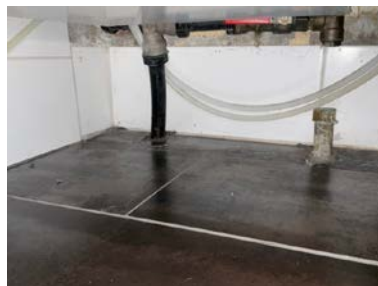
## TG 2 Avløpsrør

Det er avløpsrør av plast og støpejern under grunn. Det er ikke kjent omfang på bruk av avløpsrør med støpejern og hvilke rør som er tilkoblet denne utenom bad i kjeller.

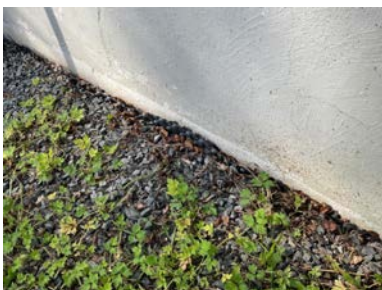
Platonplast på deler av grunnmur.

Klemplast bør monteres hvor det mangler for å sikre veggen best mulig mot fukt slik at fukten ikke har mulighet å komme bak grunnmursplasten.
