# Tilstandsrapport

Leilighet

Brageveien 11 A, 4026 STAVANGER

Oppdragsnr.: 21435-2173

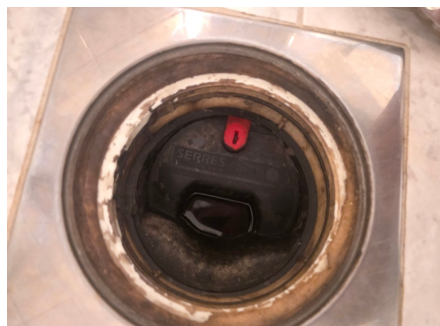
## TG 3 Generell

- Våtrommet må oppgraderes for å tåle normal bruk etter dagens krav.

En må forvente generell oppgradering av våtrommets tettesjikt/membran for at våtrommet skal tåle en normal bruk etter dagens krav (tett våtsone). En samlet TG 3 for rommet er satt med bakgrunn i alder og manglende tetthet i våtsonen på rommet.

Badet har passert forventet levealder

Det er påvist at flisfuger har riss/sprekker.

Det er påvist at noen fliser har bom (hulrom under).

Det er ikke fall på gulvet

Det er sprukke fliser og skruehull i dusjsonen

- Våtrommet må totalrenoveres. Alle forhold med tettesjikt, våtsone, sluk m.m. må dokumenteres.

**Kostnadsestimat: 200 000 - 500 000**
