# Tilstandsrapport

Enebolig

Klingavegen 617, 7820 SPILLUM

Befaringsdato: 22.08.2025

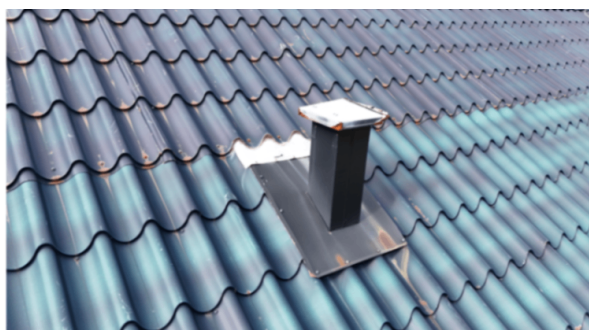
### Nedløp og beslag

Det er registreres mindre mengder malingsavflassing med antydning til rustfarge noen steder. Noe fargeforskjeller kan registreres.

Taktekkingen bør følges opp jevnlig og vurderes for utskifting, for å unngå økt risiko for vanninntrenging og fuktskader som følge av alder og slitasje.

- Overvåk tilstanden jevnlig. For å få tilstandsgrad 0 eller 1 må tekkingen skiftes ut, men tidspunktet for når dette er nødvendig er vanskelig å si noe om.
