Klingavegen 617, 7820 SPILLUM

**Klinga - Landlig og skjermet  
beliggende enebolig (1985) med 5  
soverom. Eiet tomt (1.563 kvm) og  
garasje.**

Befaringsdato: 22.08.2025

Rapportdato: 08.09.2025

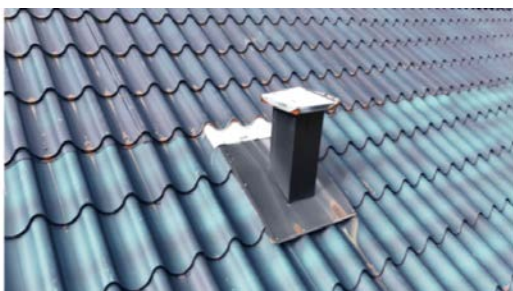
- Overvåk tilstanden jevnlig. For å få tilstandsgrad 0 eller 1 må tekingen skiftes ut, men tidspunktet for når dette er nødvendig er vanskelig å si noe om.

Taktekingen bør følges opp jevnlig og vurderes for utskifting, for å unngå økt risiko for vanninntrenging og fuktskader som følge av alder og slitasje.

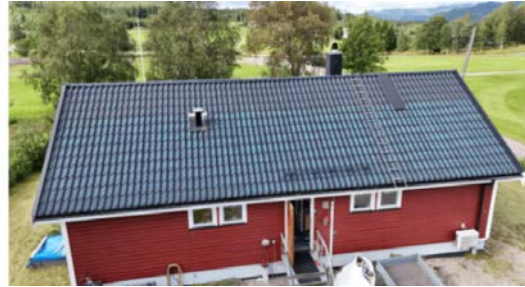
### TG 3 Nedløp og beslag

Nedløp og beslag er i all hovedsak fra byggeår. Det er stedvis fornyet i nyere tid.

Det bør etableres snøfangere på taket i henhold til krav fra byggemeldingstidspunktet, og det må sikres tilfredsstillende sammenkobling mellom nedløpsrør og rør til bakken for å unngå vannskader på grunnmur og redusere risikoen for personskader ved snøras.

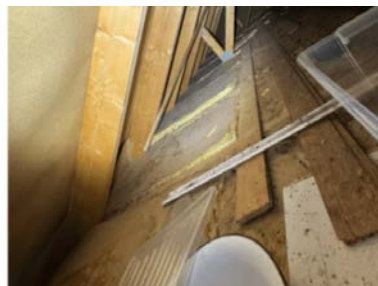
## TG 2 Veggkonstruksjon

Veggene har bindingsverkskonstruksjon fra byggeår. Fasade/kledning har liggende bordkledning.

Det bør gjennomføres utbedring av lekkasje ved kloakkløfting for å hindre fuktskader. Tiltak mot mus bør iverksettes for å unngå skadedyrproblemer. Tilkomst til kryprom bak kneveggene bør etableres for å muliggjøre inspeksjon og vedlikehold, slik at skjulte skader ikke forblir uoppdaget.

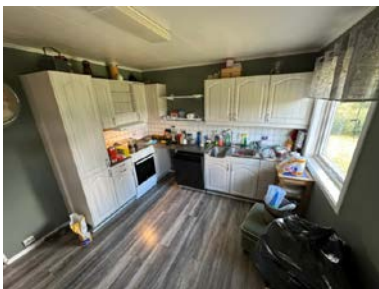
#### TG 1 Overflater og innredning

Kjøkkenet er fra nyere tid men alder kan ikke dokumenteres. Kjøkkenet har innredning med profilerte fronter. Benkeplaten er av laminat. Det er installert frittstående oppvaskmaskin og komfyr.
