# Tilstandsrapport

📍 Fjeldehagen 3 A, 4046 HAFRSFJORD

# gnr. 40, bnr. 40, snr. 1

Rapportdato: 24.03.2025

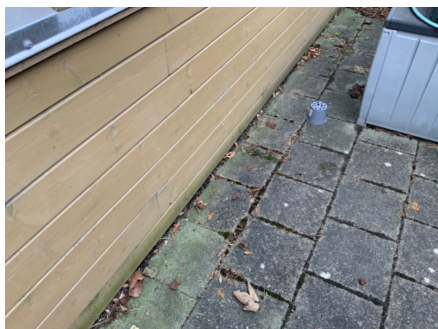
#### Veggkonstruksjon

- Det er ingen eller liten lufting i nedre kant av kledning mot grunnmur.
- Bordkledning går stedvis nesten helt ned i terreng.

Avviket gjelder kledningen og fasadepolatene.

- Lokal utbedring bør foretas for å øke avstanden mellom terreng og bordkledning.
- Det bør foretas tiltak for å bedre lufting av kledningen.

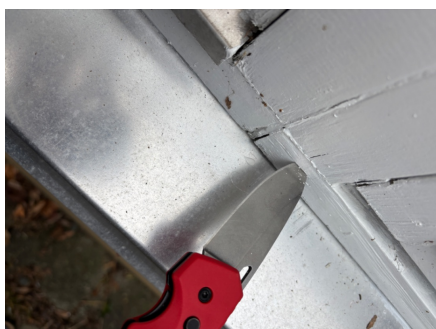
## Vinduer

- Det er påvist vinduer med fukt/råteskader.

Det er råteskader i nedre del av karm på flere vinduer.

- Vinduer med råteskader må erstattes med nye.

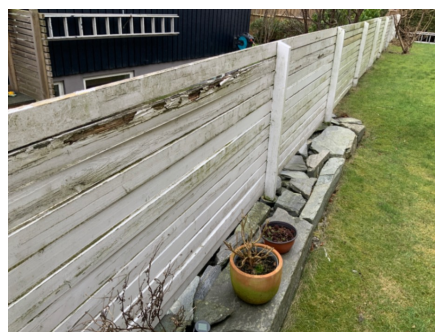
## TG 3 Balkonger, terrasser og rom under balkonger

- Det er påvist fukt-/råteskader i konstruksjonen.

Rekkverk mot nabo har råteskader.

- Råteskadet trekledning må skiftes ut.

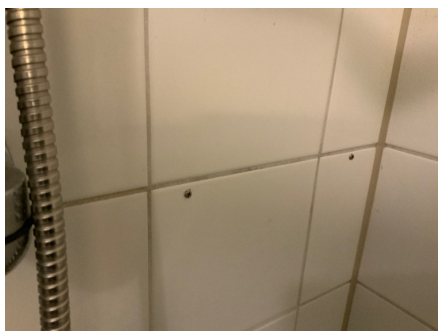
## TG 2 Overflater vegger og himling

Det er skrudd to skruer inn i veggen i dusjen/våtsonen.

Dette anbefales ikke da det kan punktere membranen.

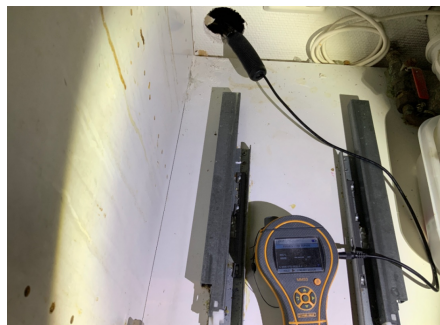
### TG 0 Tilliggende konstruksjoner våtrom

Hulltaking er foretatt uten å påvise unormale forhold. Bilde av måleapparatet viser tre streker, eller ingen utslag. For å få utslag må det være noe fukt som leder spenningen mellom piggelektroden. I dette tilfellet er det altså ingen målbar fukt som kan lede spenning.

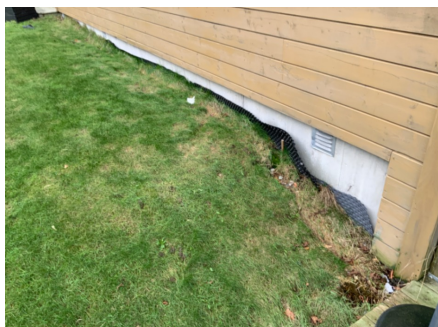
### TG 2 Fuktsikring og drenering

Fuktsikring/plate mot muren mangler topplisten.

Det anbefales at fuktsikring alltid avsluttes over terreng med toppliste for å unngå fukt mellom mur og grunnmursplate.
