# Tilstandsrapport

Leilighet

Eventyrveien 12 B, 4315 SANDNES

Befaringsdato: 13.08.2025

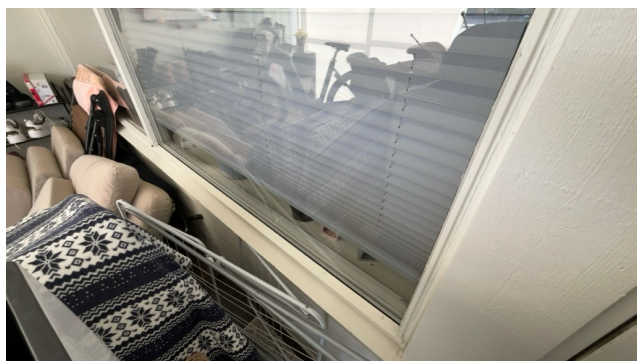
Bygningen har malte trevinduer med 2-lags glass.

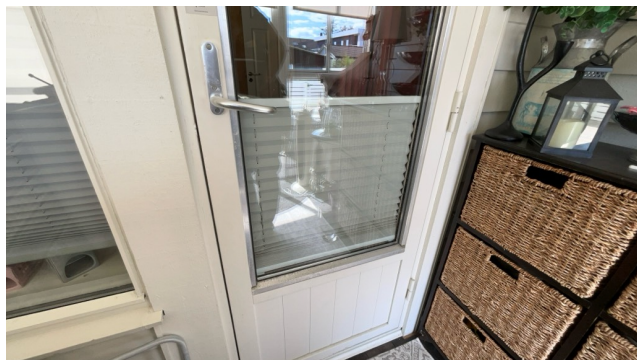
Bygningen har malte ytterdører.

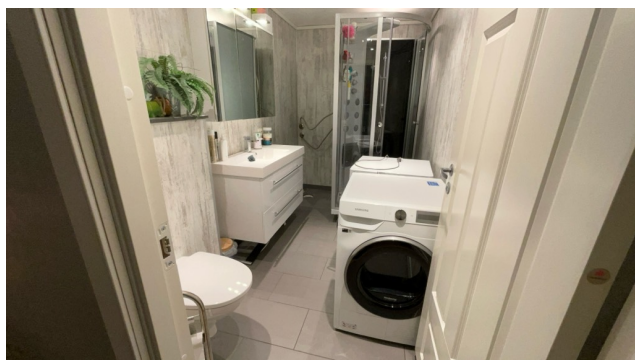
#### ! TG 1 Overflater vegger og himling

Veggene har baderomsplater. Taket er malt.

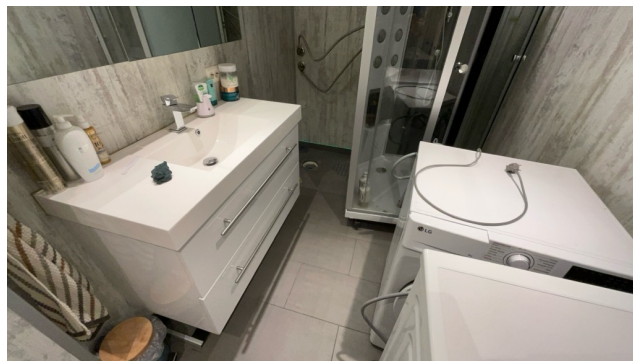
#### ! TG 1 Sluk, membran og tettesjikt

Det er plastsluk, og ukjent tettesjikt/membran.

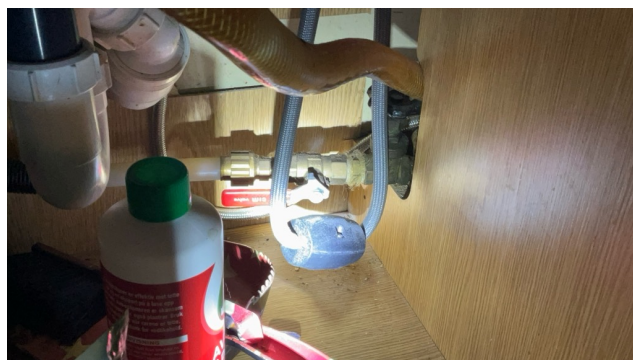
Stoppekran er plassert i benkeskap på kjøkkenet.

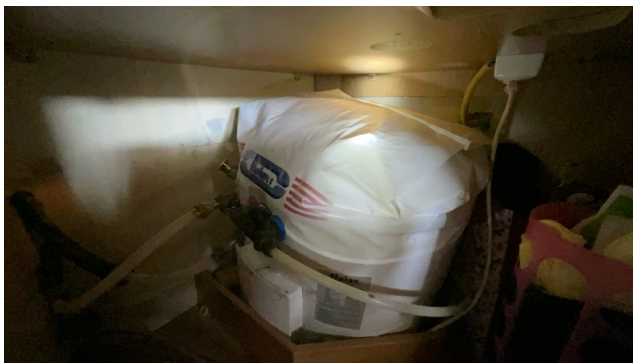
#### ! TG 2 Varmtvannstank

Varmtvannstanken er på ca. 120 liter.

- Det er ikke behov for utbedringstiltak siden tanken fungerer i dag, men ut ifra alder kan skader plutselig oppstå på eldre tanker.
- Det bør etableres tilfredsstillende el-tilkobling etter gjeldende forskrift.

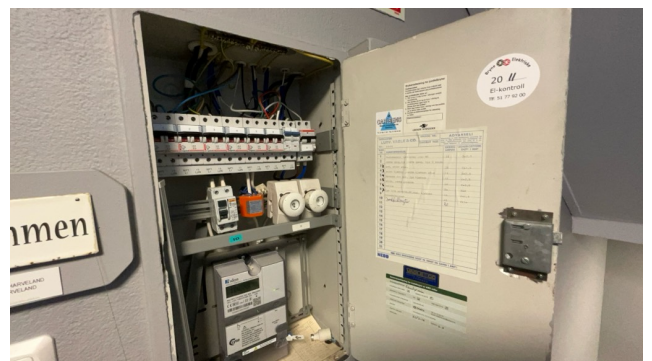
## TG 2 Elektrisk anlegg

Det elektriske anlegget er utført med automatsikringer. Hovedsikringer er originale skrusikringer.
