Tilstandsrapport

Fritidsbolig

Østebøneset 11, 4950 RISØR

Befaringsdato: 13.05.2024

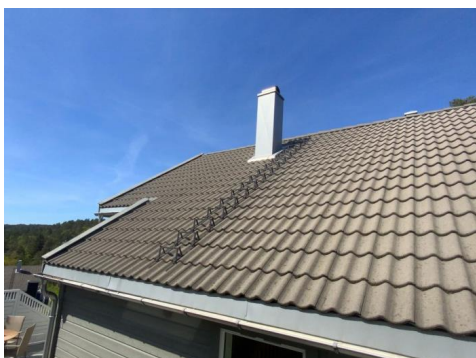
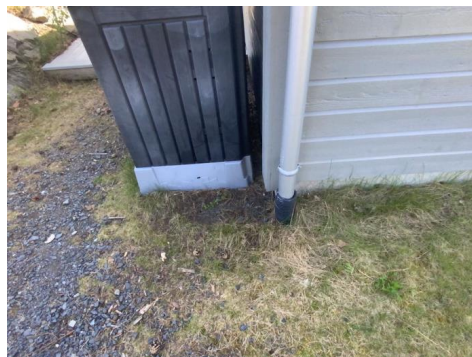
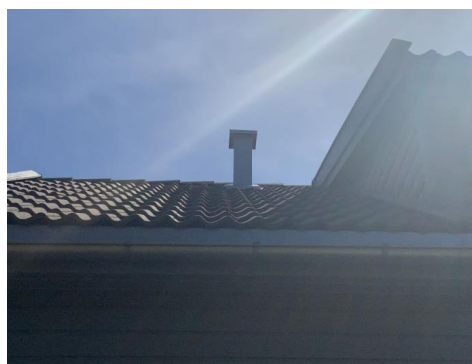
! TG 2 Nedløp og beslag

Takrenner, nedløp, luftehatt og pipebeslag av stål.

- Det mangler snøfangere på hele eller deler av taket, men det var ikke krav om dette på byggemeldingstidspunktet.

Snøfangere bør monteres.

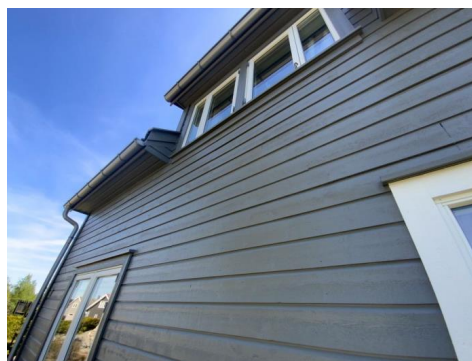
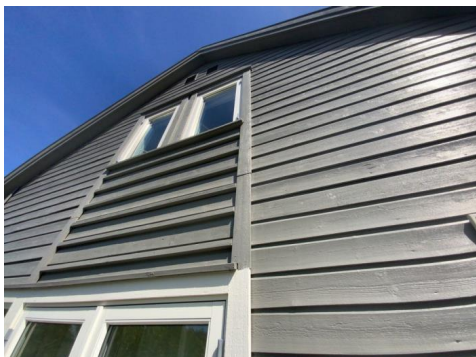
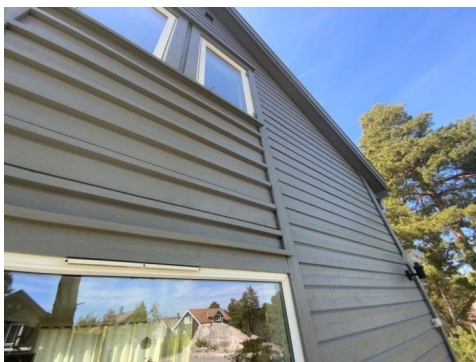
! TG 2 Veggkonstruksjon

- Det er værslitt/oppsprukket trevirke/trepaneler.
- Kledning med noe værslitasje og litt sprekker i noe belistning/kledningsbord.

Kledningsbord med sprekker byttes etter behov og ellers må normalt vedlikehold påregnes.

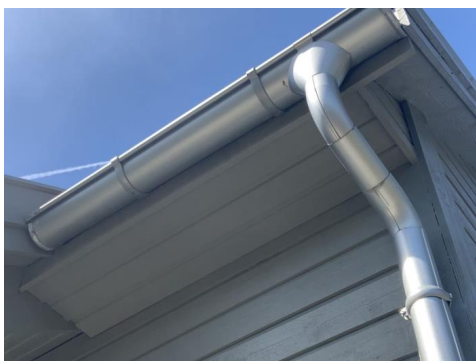
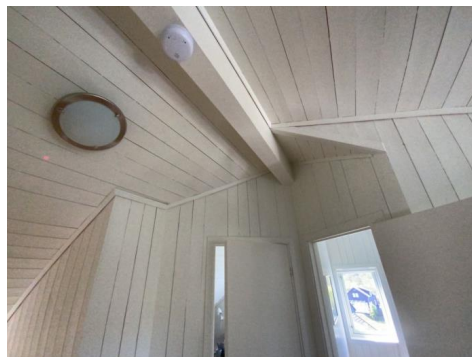
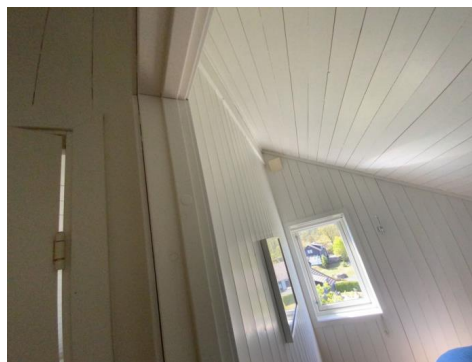
! TG 2 Takkonstruksjon/Loft

- Det er begrenset/dårlig ventilering av takkonstruksjonen.

Dokumentasjon på luftingen bør innhentes.

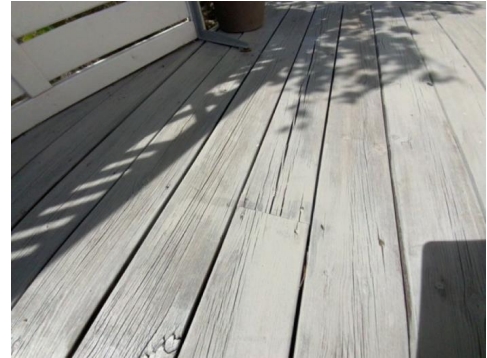
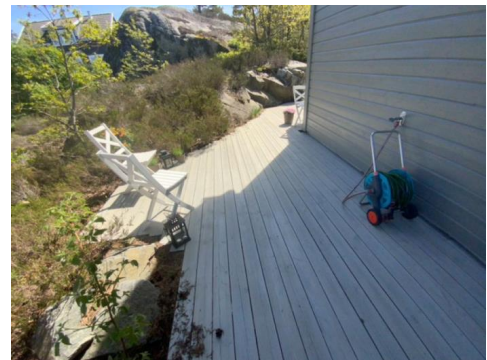
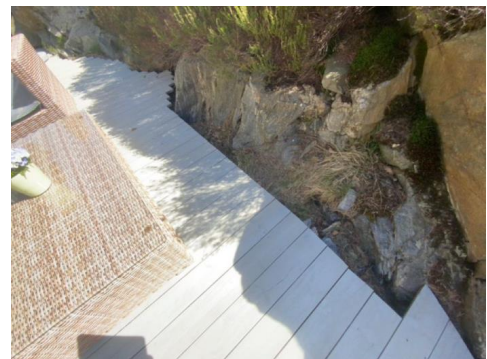
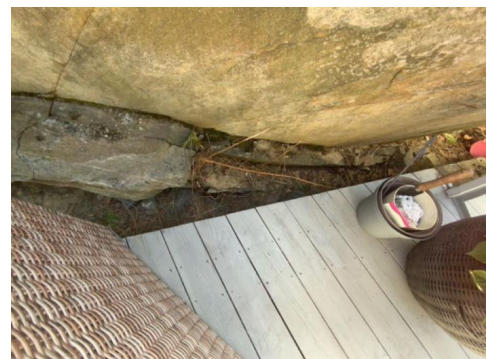
TG 2 Balkonger, terrasser og rom under balkonger

- Det er værslitt/oppsprukket trevirke/trepaneler.

Noe slitasje/sprekker i terrassedekke og litt store åpninger inn mot fjellet.

Noe oppgraderinger av terrassen må påregnes etter behov.

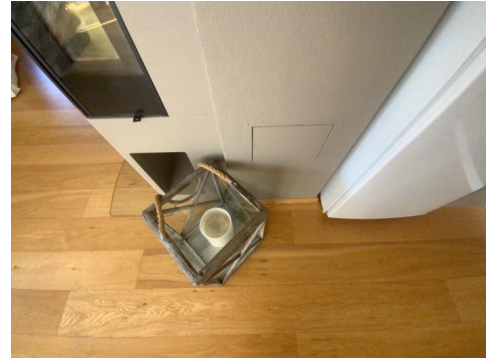
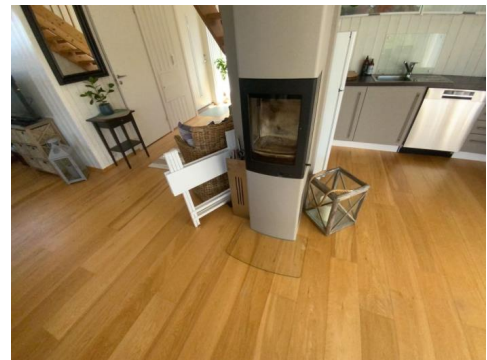
! TG 2 Pipe og ildsted

- Ildfast plate mangler på gulvet under sotluke/feieluke på pipe.

- Det anbefales å montere ildfast plate under luker på pipe.

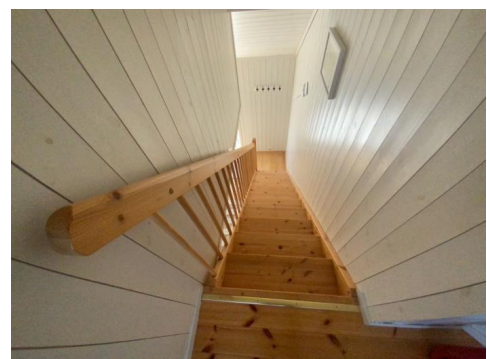
! TG 2 Innvendige trapper

- Det mangler håndløper på vegg i trappeløpet.

- Håndløper må monteres på vegg for å tilfredsstille krav på byggetidspunktet.

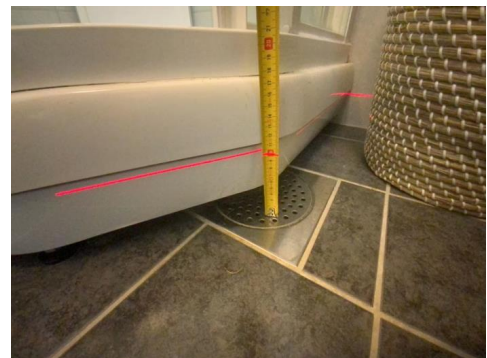
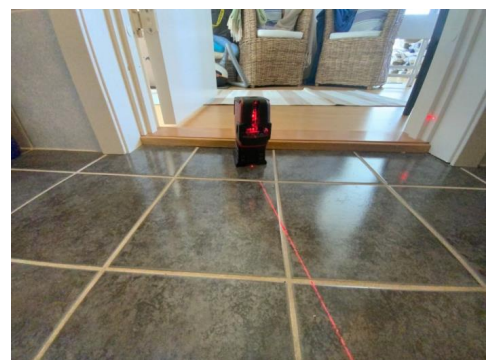
TG 2 Overflater Gulv

Fliser på gulv med 18 mm fall fra dør til sluk.

- Det er påvist at høydeforskjell fra topp slukrist til gulv/synlig topp membran ved dørterskel er mindre enn 25 mm.
- Det er påvist avvik i fallforhold til sluk i forhold til krav i forskrift på byggetidspunktet.

Høydeforskjell fra dør til sluk er 18 mm uten oppkant ved dør.

Eventuelt å montere Waterguard som sikring i rommet.

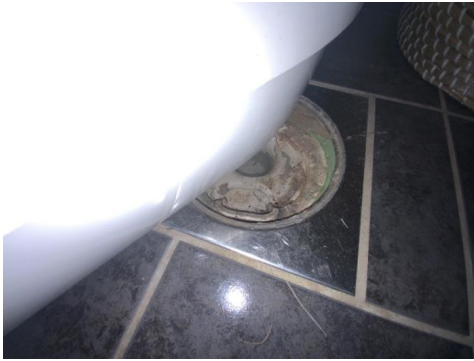
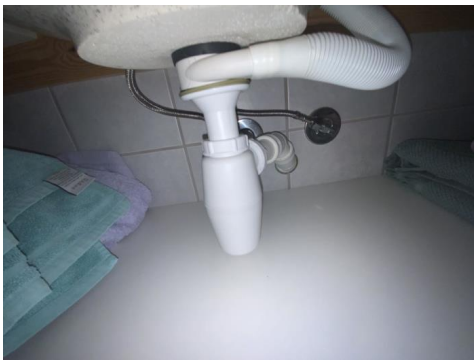
TG 2 Sluk, membran og tettesjikt

Ikke synlig membran i sluken og det foreligger ingen dokumentasjon på eventuelt underliggende membran.

Litt synlig membran ved rørgjennomføring under vasken.

Eventuelt og montere Waterguard som sikring i rommet.
