# Tilstandsrapport

Fritidsbolig

Østebøneset 11, 4950 RISØR

Befaringsdato: 08.04.2026

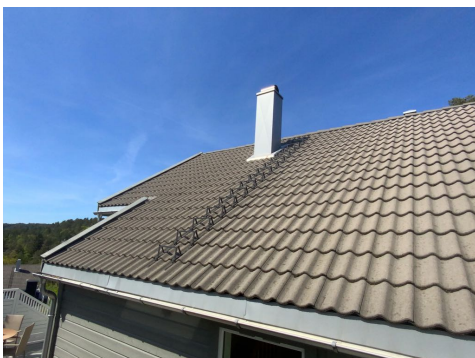
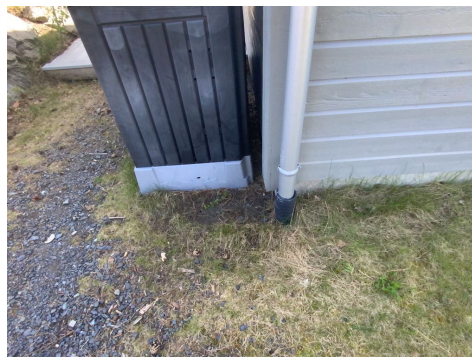
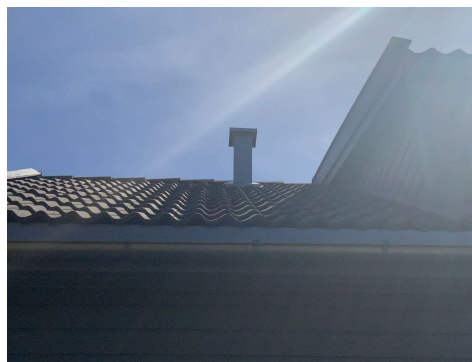
### TG 2 Nedløp og beslag

- Det mangler snøfangere på hele eller deler av taket, men det var ikke krav om dette på byggemeldingstidspunktet.

Snøfangere bør monteres.

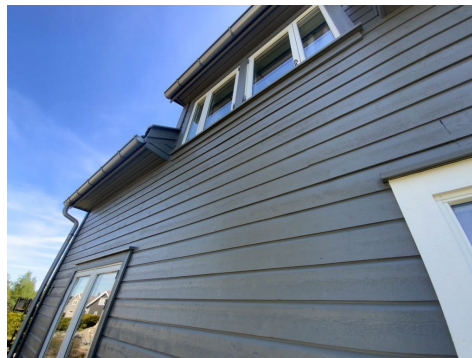
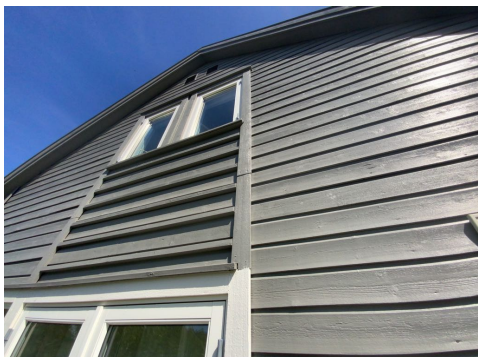
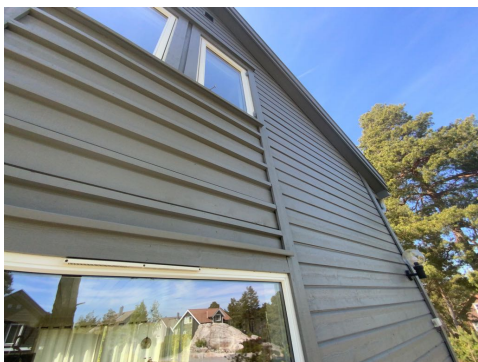
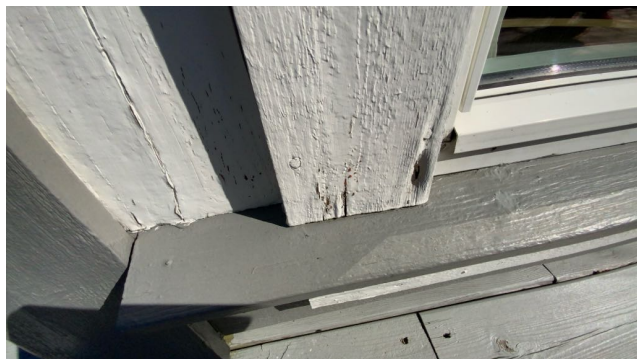
### TG 2 Veggkonstruksjon

- Det er værslitt/oppsprukket trevirke/trepaneler.

Kledning med noe værslitasje, sprekker og litt råteskader i noe belistning/kledningsbord.

Litt råteskader.

Kledningsbord/belistning med råte byttes, ellers må normalt vedlikehold påregnes.

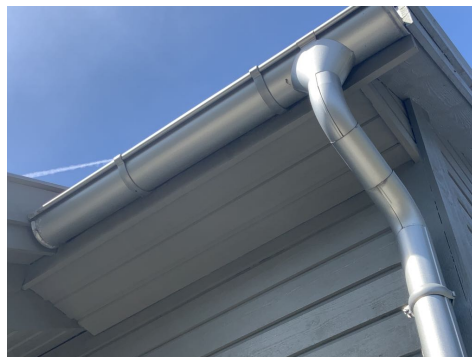
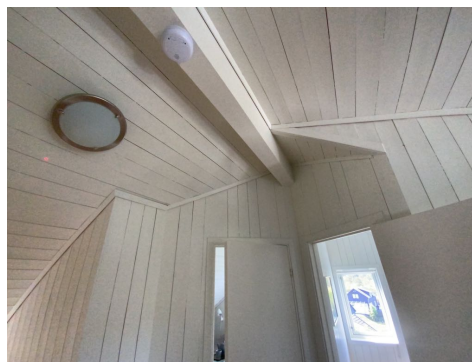
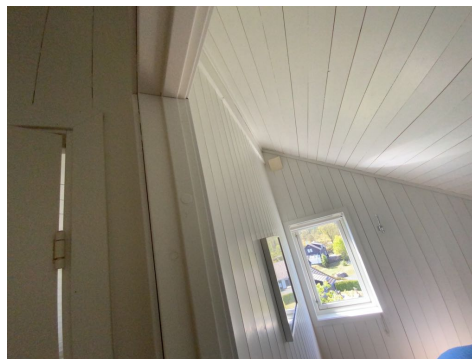
## ! TG 2 Takkonstruksjon/Loft

- Det er begrenset/dårlig ventilering av takkonstruksjonen.

Dokumentasjon på luftingen bør innhentes.

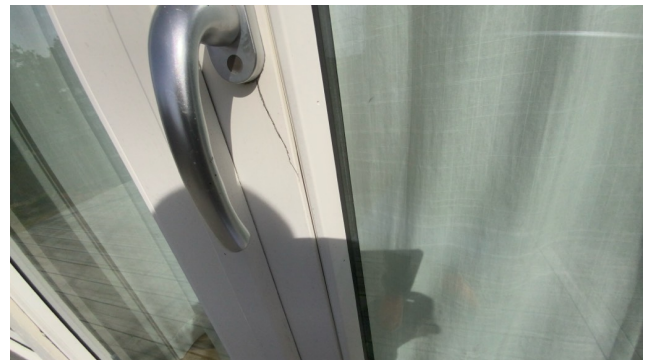
- Karmene i dører er værslitte utvendig og det er sprekker i treverket.

Skade på terrassedør.

Noe overflatebehandling og reparasjon/justering av dører må påregnes etter behov.

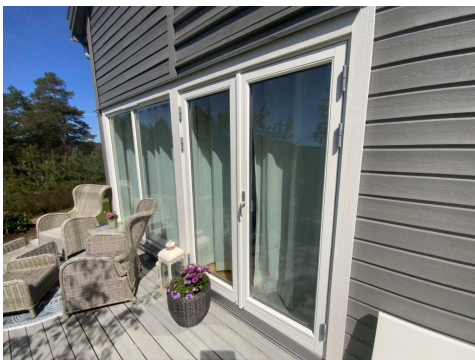
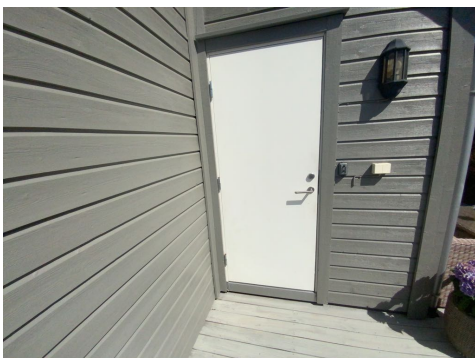
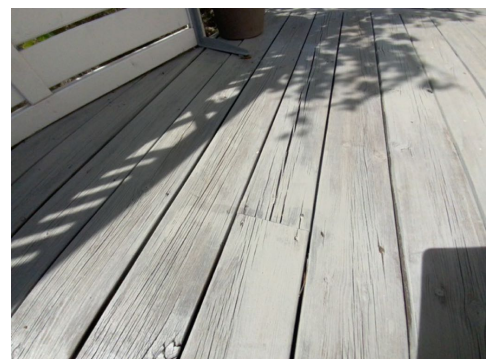
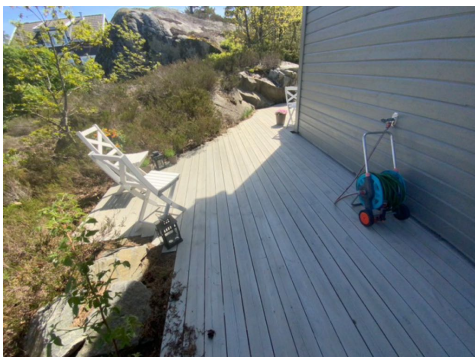
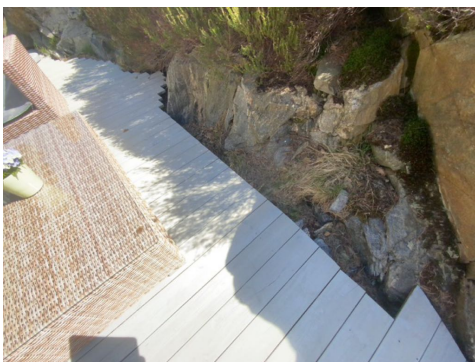
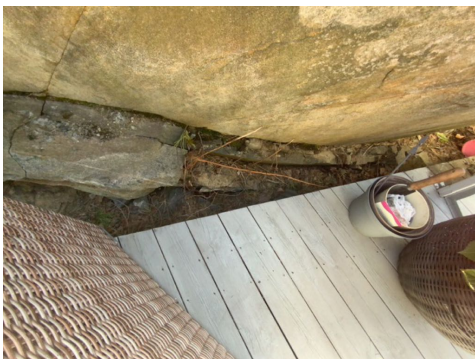
## TC 2 Balkonger, terrasser og rom under balkonger

- Det er værslitt/oppsprukket trevirke/trepaneler.

Noe slitasje/sprekker i terrassedekke og litt store åpninger inn mot fjellet.

Noe oppgraderinger av terrassen må påregnes etter behov.

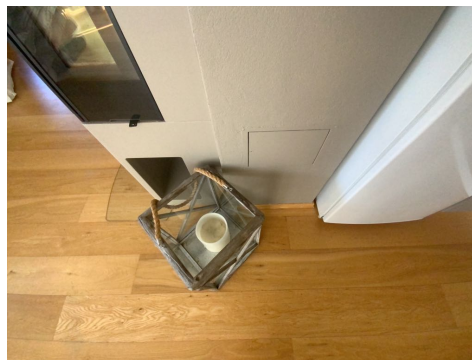
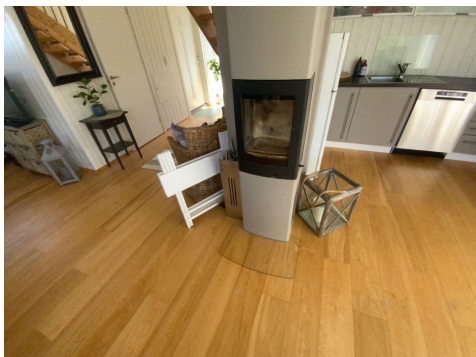
### TG 2 Pipe og ildsted

- Ildfast plate mangler på gulvet under sotluke/feieluke på pipe.

- Det anbefales å montere ildfast plate under luker på pipe.

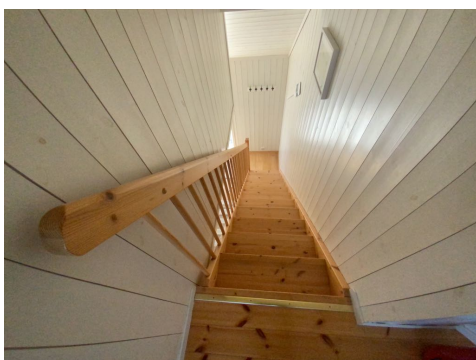
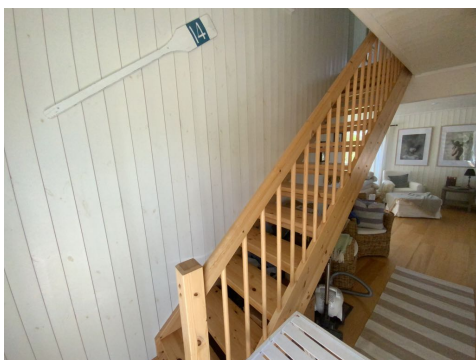
## TG 2 Innvendige trapper

- Det mangler håndløper på vegg i trappeløpet.

- Håndløper må monteres på vegg for å tilfredsstille krav på byggetidspunktet.

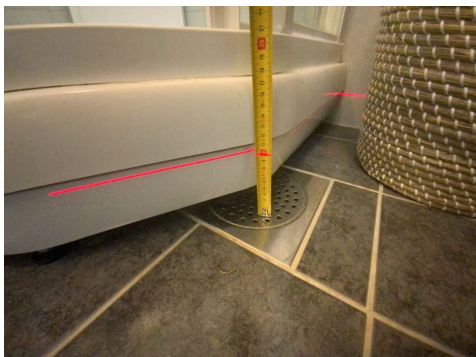
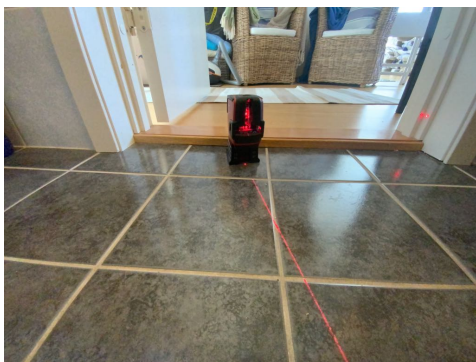
## TG 2 Overflater Gulv

- Det er påvist at høydeforskjell fra topp slukrist til gulv/synlig topp membran ved dørterskel er mindre enn 25 mm.
- Det er påvist avvik i fallforhold til sluk i forhold til krav i forskrift på byggetidspunktet.

Høydeforskjell fra dør til sluk er 18 mm uten oppkant ved dør.

Eventuelt å montere Waterguard som sikring i rommet.

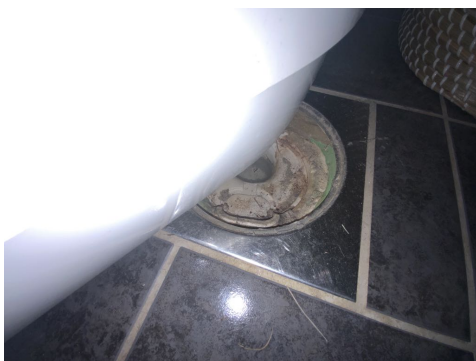
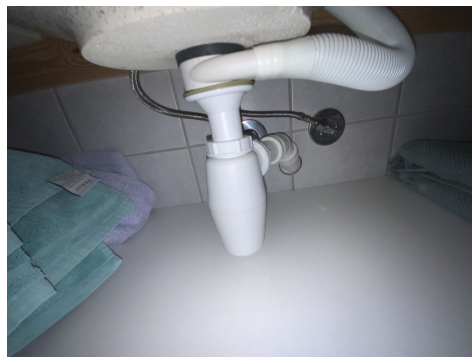
### ! TG 2 Sluk, membran og tettesjikt

Ikke synlig membran i sluken og det foreligger ingen dokumentasjon på eventuelt underliggende membran.  
Litt synlig membran ved rørgjennomføring under vasken.

- Det er rundt sluk påvist en ikke-fagmessig utførelse av membran/tettesjikt/klemring.
- Mer enn halvparten av forventet brukstid er passert på membranløsningen.
- Sluk har begrenset mulighet for inspeksjon og rengjøring.

Eventuelt og montere Waterguard som sikring i rommet.
