Selveierleilighet
Clarks Gate 6F
3970 Langesund

Boligens tekniske tilstand:

Dato: 17/03/2025

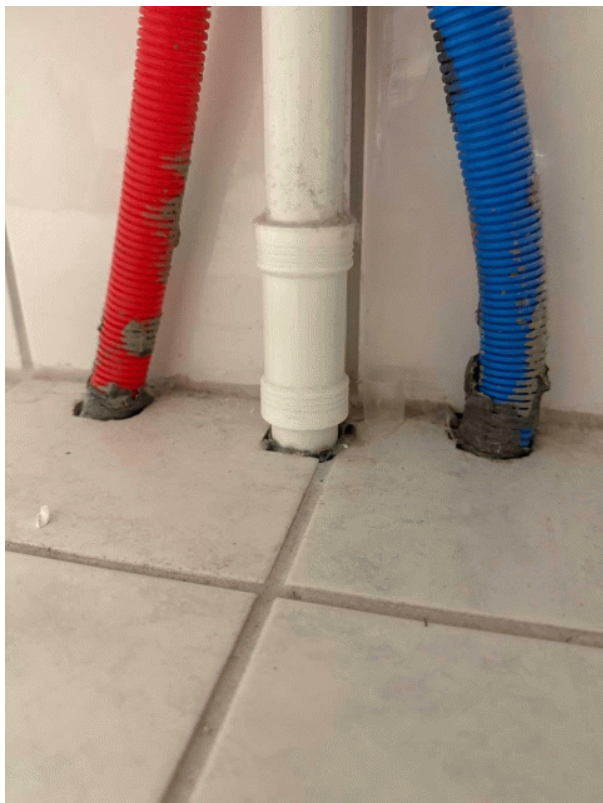
Merknader:

Sluk og klemring av plast, ingen synlig slukmansjett under klemring.

Tettedetaljer ved rørgjennomføringer tilknyttet vann og avløp til servant er usikker. Det kan være fare for fukt i konstruksjon. Tettedetaljer bør fornyes.

TG2 vurderes grunnet ingen synlig slukmansjett under klemring og ikke tilfredsstillende tettedetaljer rundt rørgjennomføringer under servant.

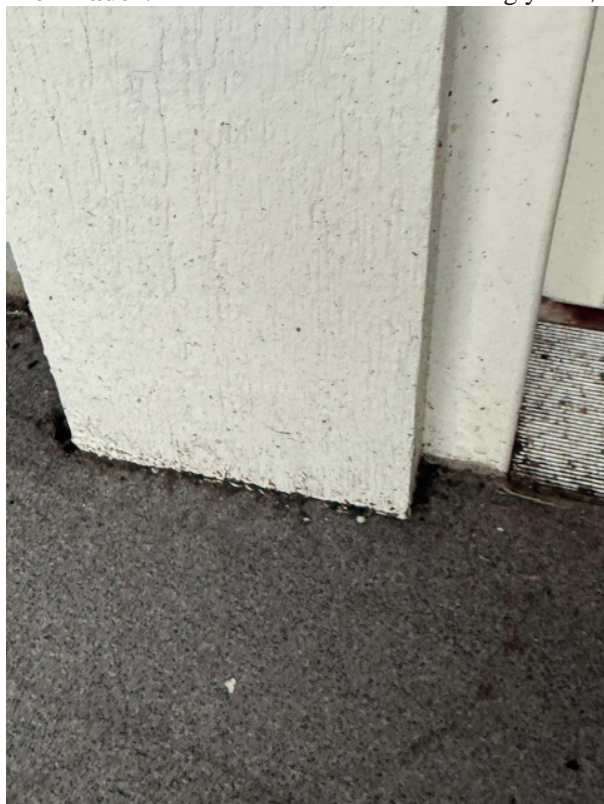
Merknader: Forventet levetid for vinduer og ytterdører med glass er 40 år.

Dørene ble visuelt undersøkt og funksjonstestet under befaringen og de fremstår i normalt god stand, alder tatt i betraktning. Det bemerkes at utvendig omramming på terrassedører ligger for tett mot flis. Det anbefales ca. 6mm avstand og behandling av endevend.

TG2 vurderes da utvendig omramming på terrassedører ligger for tett mot flis.

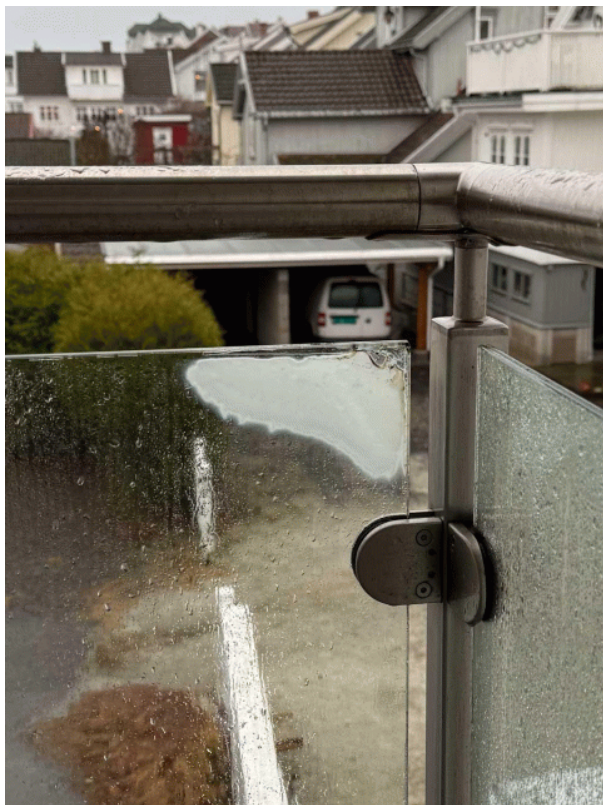
Merknader:

Støpt dekke med flis på gulv, levegg av tre og rekkverk av aluminium og glass. Det registreres tilfredsstillende høyde på rekkverk med 102 cm og barnesikring mellom terrassebord og rekkverk. Det ble avdekket et punktert glass på rekkverket.

Støpt dekke med flis på gulv, levegg av tre og rekkverk av aluminium og glass. Det registreres tilfredsstillende høyde på rekkverk med 102 cm og barnesikring mellom terrassebord og rekkverk. Det ble avdekket punktert glass på rekkverket, ikke tilfredsstillende oppkant mot dør og et par løse flis.

TG2 vurderes grunnet et par punkterte glass på rekkverket, ikke tilstrekkelig oppkant mot dørene og et par løse flis på sørvendt balkong.
