# TILSTANDSRAPPORT

Folldalsheia 21 C

06.10.2025

FOLLDALSHEIA 21 C - 4601/120/2/512/0/0

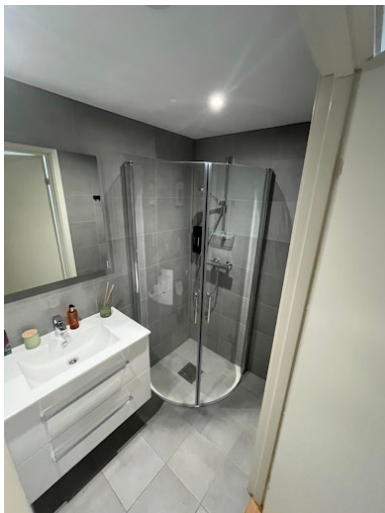
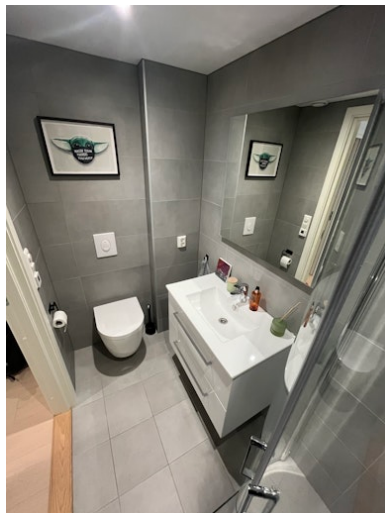
Det er utført kontroll med laser av våtrommets fall mot sluk. Det er målt fra topp overflate ved dør til topp overflate ved sluk. Det er registrert bra med fall, og rundt 4cm totalt.

Ingen skader eller avvik utover normal bruksslitasje avdekket på overflatene.

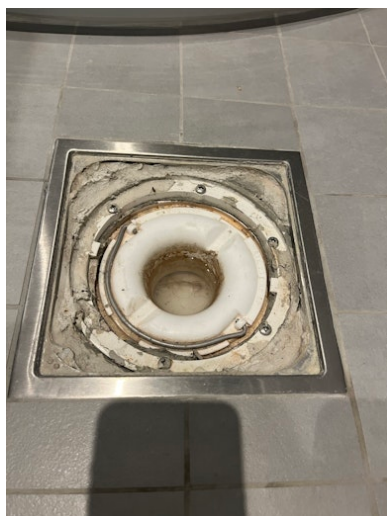
Det er synlig bruk av både membran og mansjett under klemring i sluk.

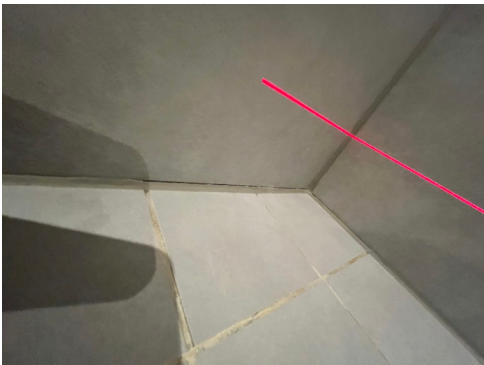
Utskiftning av silikonfuge på bad blir ansett som normalt vedlikehold.

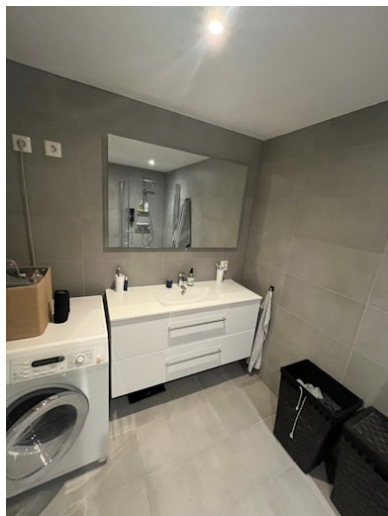
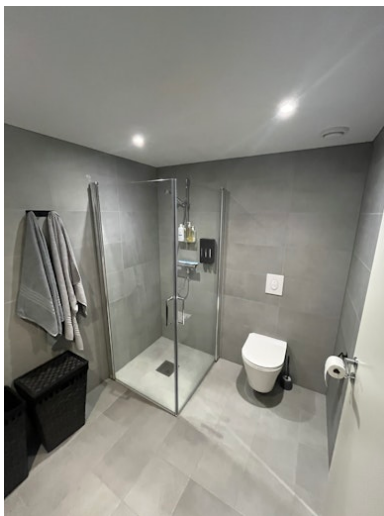
Ingen skader eller avvik utover normal bruksslitasje avdekket på overflatene.

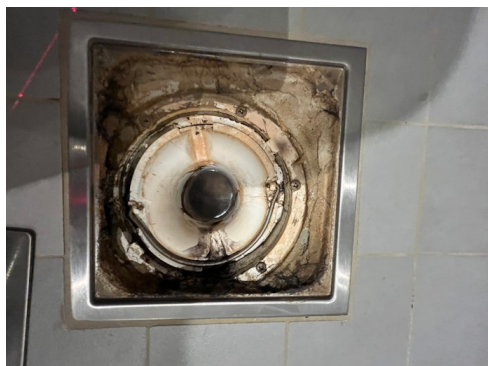
Det er synlig bruk av både membran og mansjett under klemring i sluk.

Ingen symptomer på svikt i tettesjikt ble avdekket.

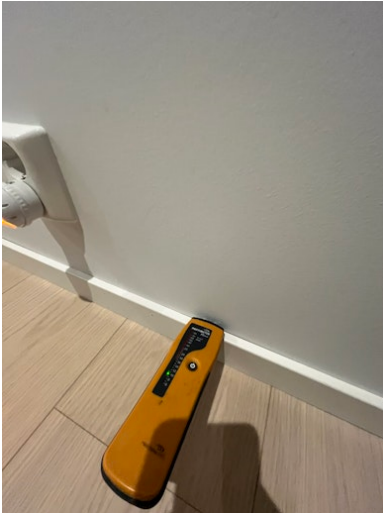
Hulltaking er ikke utført da våtrommet er under 5 år gammelt og det er ingen synlige symptomer på fuktskader.

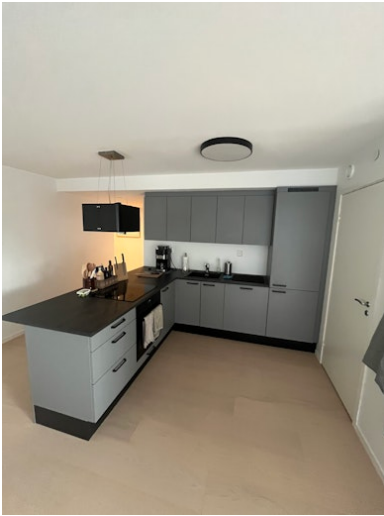
Det er etablert både komfyrvakt over stekesonen og lekkasjevakt under skrog med vanninstallasjoner.

Ved stikkprøvekontroll med fuktindikator på erfaringsmessig utsatte steder ble det ikke registrert negative fuktindikasjoner. Kjøkkenet vurderes å være i bruksmessig god stand med normal bruksslitasje. Ventilator med kullfilter uten utblåsning - TG2 på dette. ihht NS3600
