# Tilstandsrapport

Boligbygg med flere boenheter

Skjervgata 35 B, 8656 MOSJØEN

Befaringsdato: 29.04.2025

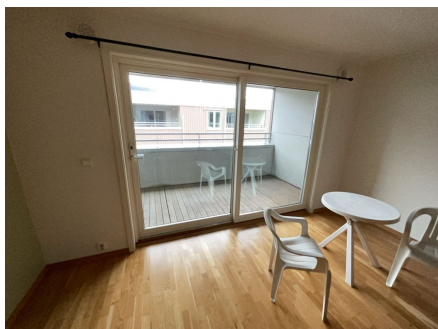
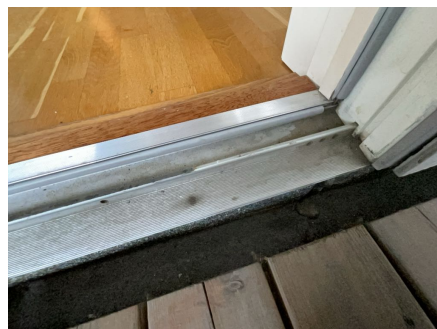
**Vurdering av avvik:**

• Det er avvik:

Åpning i pakning

For man skal ivareta brannkravet må det monteres dørpumpe og pakningene må tette.  
Pakning på balkongdør bør byttes.

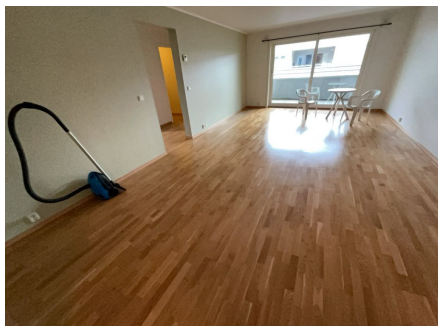
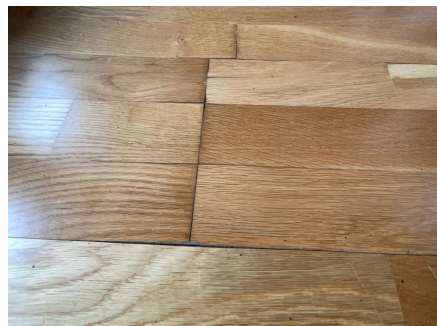
- Det er påvist fuktskader på overflater.

Parkett har eldre fuktskade.

Idre fuktskade på parkett

- Gjennomføre ytterligere undersøkelser og foreta utbedring av skade.

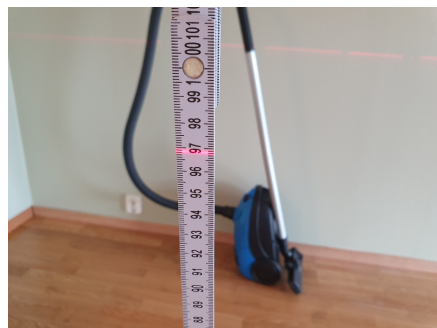
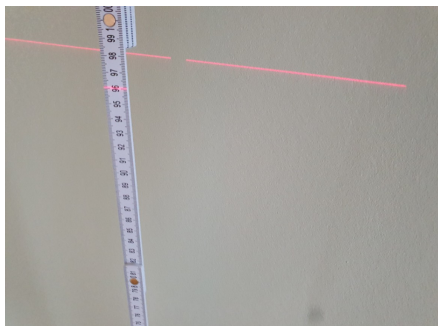
Etasjeskiller er av betongdekke med overliggende parkett. Planavvik er utført med retningslaser på stue. Stue er det målt lokalt avvik på 11mm innenfor 2 meter, og totalt i hele romme er målt til 3mm.

- Målt høydeforskjell på mellom 10 - 20 mm innenfor en lengde på 2 meter. Tilstandsgrad 2 gis med bakgrunn i standardens krav til godkjente måleavvik.

95,9cm

97cm Innenfor 2m

96,2cm

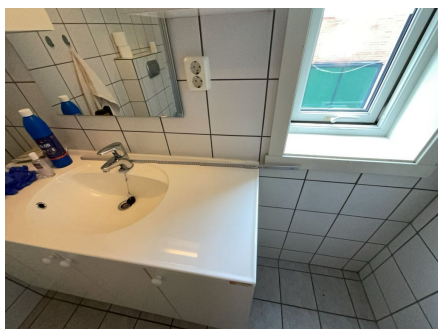
- Det er vindu/dør med ikke fuktbestandige materialer i våtsonen (ved vask, dusj, badekar, osv.), løsningen eller byggematerialet er uegnet

- Uegnede materialer må fuktbeskyttes/utskiftes.

Vindu må ikke utsettes for direkte vannsprut inntil uegnet materiale er fuktbeskyttet.

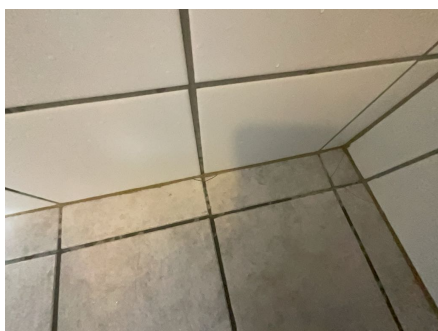
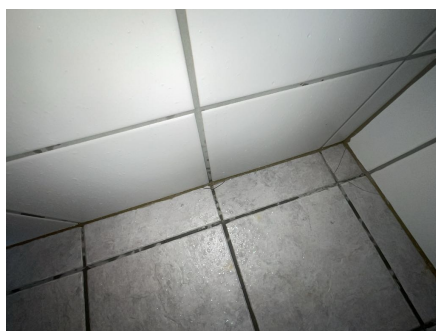
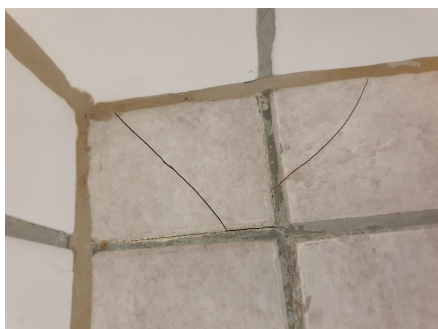
- Det er påvist at noen fliser har bom (hulrom under).
- Det er påvist sprekker i fliser.

Sprukne gulvflis i dusjen.

- Påviste skader må utbedres.
- Gjennomføre ytterligere undersøkelser og foreta utbedring av skade.

Det anbefales bruk av tett dusjkabinett til eventuelle utbedringer er foretatt.

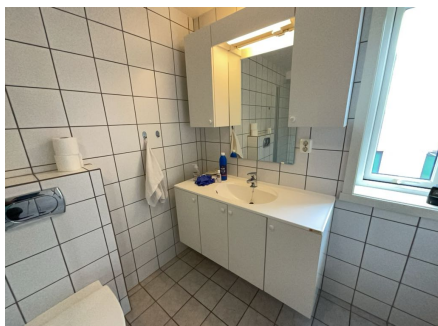
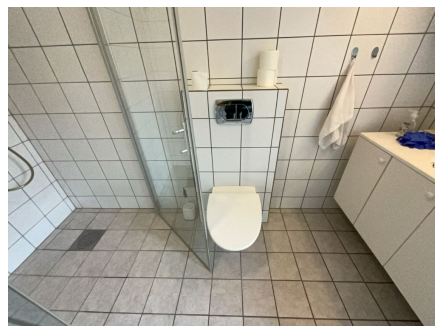
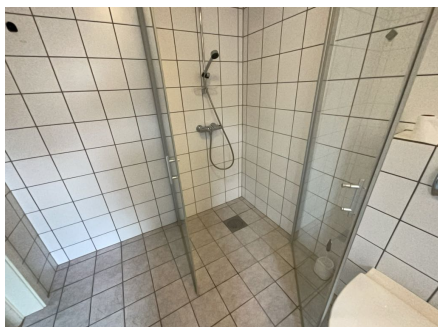
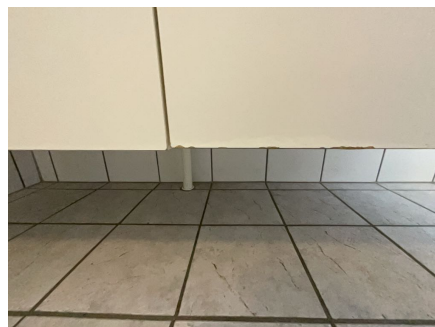
- Det er ikke påvist tilfredsstillende løsning for å synliggjøre lekkasje fra innebygget sisterner.
- Det er påvist skader på innredning.

Svelling i nedre del av skap

- Det er ikke behov for utbedringstiltak.
- Ved implementering av innebygget sisterner var det ikke krav om lekkasjesikring, konstruksjonen bør jevnlig observeres.

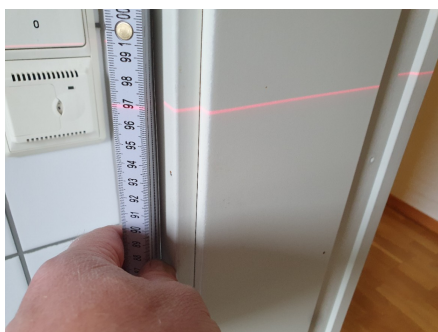
- Det er mulighet for at det kan forekomme vannlekkasje på våtrommet hvor vann ikke vil gå til sluk.
- Det er påvist at noen fliser har bom (hulrom under).
- Det er påvist avvik i fallforhold til sluk i forhold til krav i forskrift på byggetidspunktet.

Konsekvens: Når det ikke er tilfredsstillende fall til sluk, kan det være at vannet ikke vil renne sluken. Dette kan føre til fuktskader i konstruksjon med utbedrings kostnader.

97cm ved dør

- Våtrommet fungerer med dette avviket.

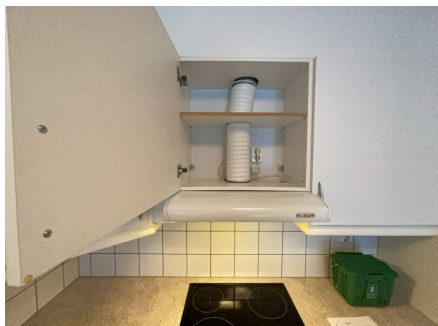
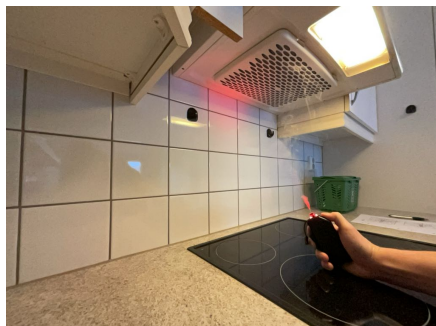
Test av ventilator med røyk

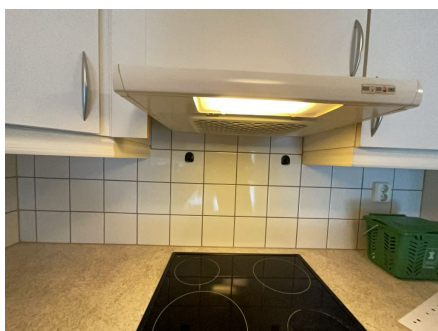
Kjøkkenventilator kan ikke slås av, og drar ut luft.
