# Tilstandsrapport

Enebolig

Tingvegen 26, 5555 FØRDE I  
HORDALAND

Befaringsdato: 02.05.2025

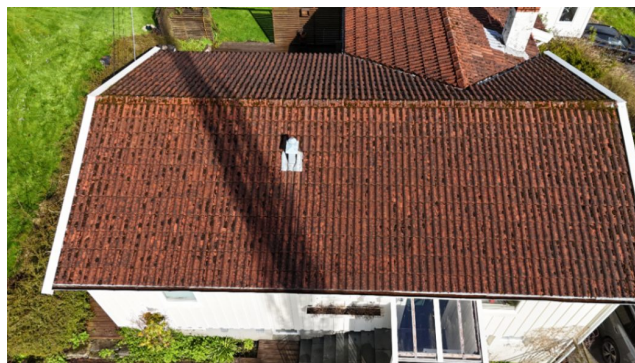
Alder tilsier generelt at utskiftning må forventes. Kjøper vurderer selv når dette utføres, men overtar den naturlige risiko det medfører å vente med utskiftning.

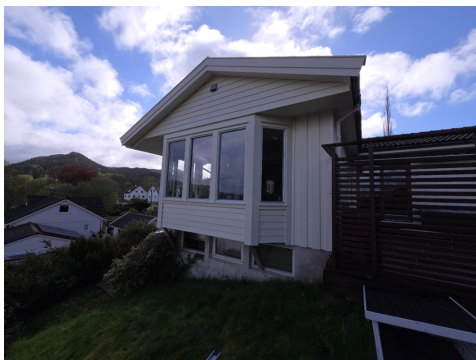
### ! TG 2 Veggkonstruksjon

Veggene har trekonstruksjon av ukjent utførelse. Fasade/kledning har stående bordkledning.

Det er naturlig risiko for at det kan vær mus i konstruksjonen. I tillegg medfører u-fagmessig arbeid naturlig risiko for at det kan være skjulte feil med lufting og lign. Kjøper overtar den naturlige risiko dette medfører. Ventiler bør byttes ut for å forhindre fugler og lign.

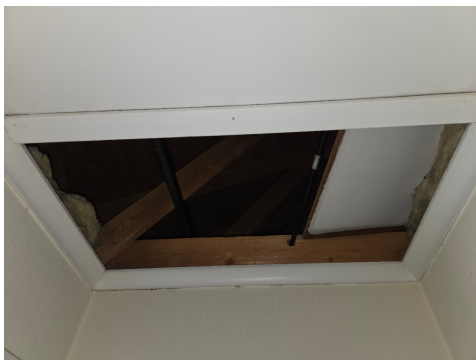
Pga fuk tmerker med pipe og dårlig utført sløys er det påregnelig at noe fukt har kommet inn på kryploft.

El-rør blokker delvis åpning til loft.

Konstruksjon fremstår i normal stand tatt alder i betraktning, men etter isolert anbefales når tak utvendig omlegges.

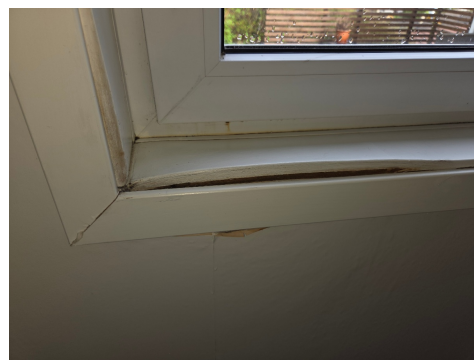
- Det er påvist avvik rundt innsettsdetaljer.

På soverom i 1 etasje er det betydelige fukt skader på vindu-karm. (Tørt på befaring)

Tilstand på vinduer fremstår som meget varierende, men alder tilsier generelt at utskiftning av enkelte vinduer må forventes i årene fremover. Vinduer i kjellermur har noe mer fukt i karm enn normalt og det må kunne forventes at disse bør skiftes snarlig.

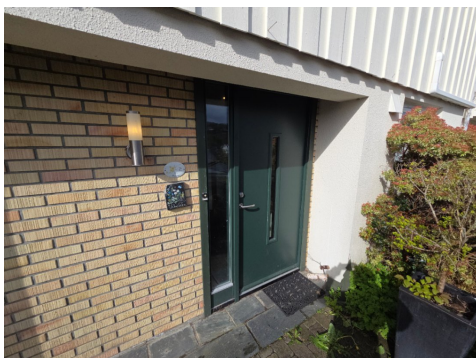
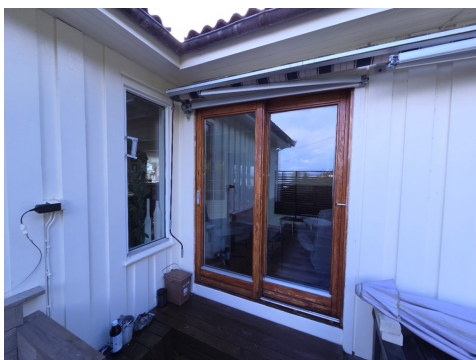
I kjeller er det hoveddør, 1 etasje har terrassedør og side-dør.

Normalt vedlikehold må forventes + utskiftning av terrassedør pga naturlig elde.

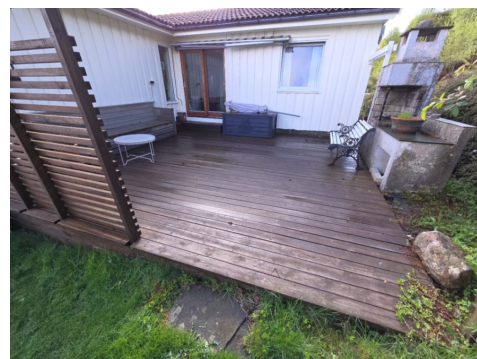
Det er bygget flere terrasser på eiendommen. Disse ligger direkte på terreng og antas å være bygget av eier selv.

Normalt vedlikehold og oppgradering innen noen år er påregnelig.

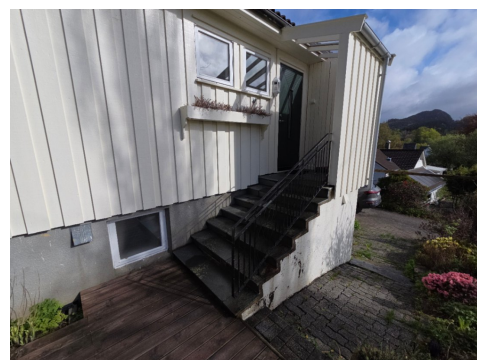
Det er utvendig trapp i betong opp til sidedøren til 1 etasje.

Trapp fungerer greit til sitt bruk, men bærer preg av naturlig slitasje. Normalt vedlikehold må kunne forventes.

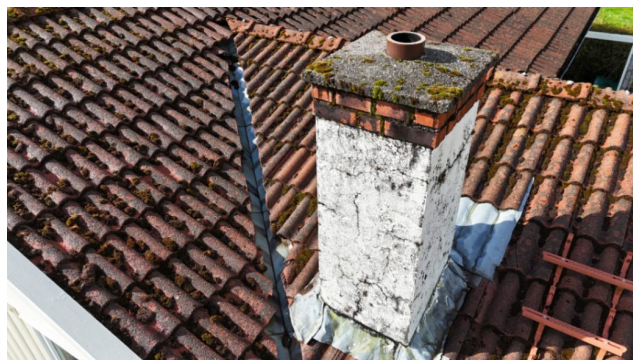
Pipeløp utvendig er meget preget av elde og slitasje. Det er registrert tegn til tidligere fukt ved pipeløp, men dette er tørt på befaring.

Alder på pipe tisier at den er moden for renovering. Iht føre var prinsipp anbefales dette snarlig selv om ovn fungerer greit pr dd. Dette vil normal kunne forhindre pipebrann, lekkasjer og lign.

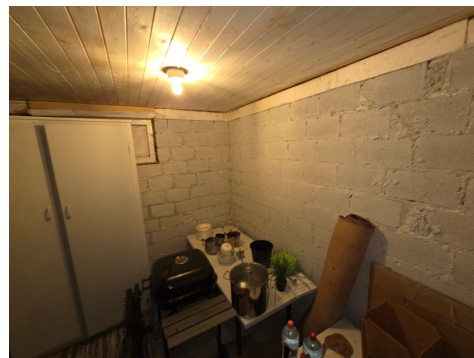
- Det er høy luftfuktighet i kjelleren med stor fare for en skadeutvikling

Det er knyttet en naturlig risiko med rom under terreng. Denne risikoen øker i takt med alder på bygget. Årsaken til dette er at fuktsikring og drenering svekkes med årene. Det er ikke påvist fukt ved hulltaking, men det vil alltid være en naturlig risiko for skjulte feil ved innredet rom under terreng. Det er målt høyere fukt i indre del av kjelleren som tyder på naturlig fukt vandring i grunnmur.

Huset har passert 30 år og det må generelt kunne forventes at fuktsikring og drenering er i sluttfasen på forventet levetid. Ved å utsette oppgradering av drenering/fuktsikring overtar kjøper den naturlige risiko som er for at fuktskader kan oppstå.

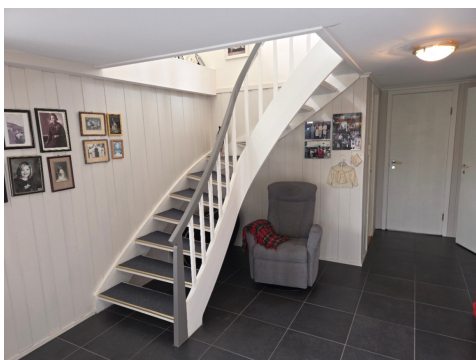
Boligen har malt tretrapp.

Trapp holder generelt eldre standard. Kjøper vurderer selv om trapp bør oppgraderes til dagens standard. Trapp har for øvrig naturlig elde.

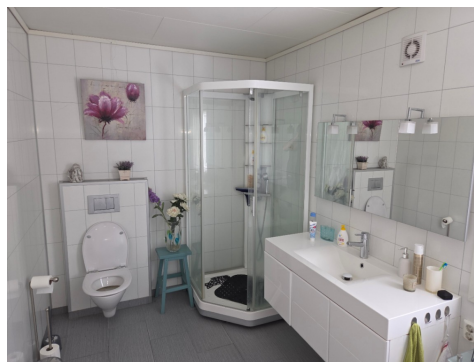
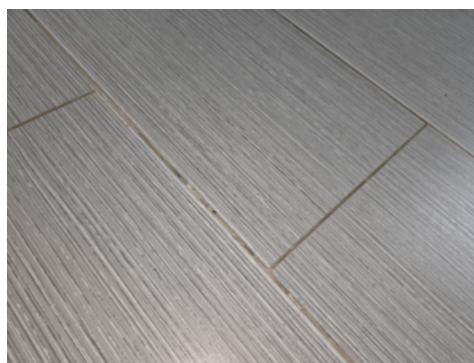
Våtrom bærer preg av eldre byggeskikk og holder derfor ikke dagens standard til våtrom. I tillegg har rommet en naturlig elde og slitasje. Dette medfører en naturlig risiko for fukt/ fuktskader i konstruksjon mm. Bad er for øvrig så u-fagmessig utført at risikoen for lekkasje anses som høy.

Fugene i gulv sprekker opp pga bevegelse i gulv.

Det er anbefalt at rommet total renoveres. Hvis våtrommet benyttes videre er det for kjøperens egen risiko. Når et våtrom renoveres anbefales det at det total renoveres og at også rør skiftes ut.

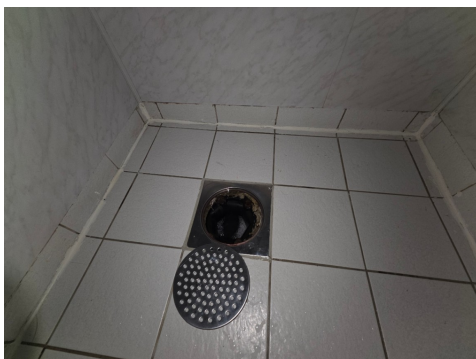
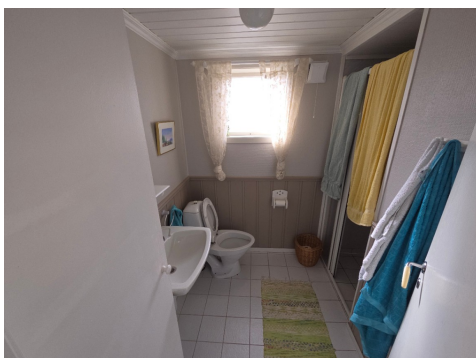
Våtrom bærer preg av eldre byggeskikk og holder derfor ikke dagens standard til våtrom. I tillegg har rommet en naturlig elde og slitasje. Dette medfører en naturlig risiko for fukt/ fuktskader i konstruksjon mm.

Det er anbefalt at rommet total renoveres. Hvis våtrommet benyttes videre er det for kjøperes egen risiko. Når et våtrom renoveres anbefales det at det total renoveres og at også rør skiftes ut.

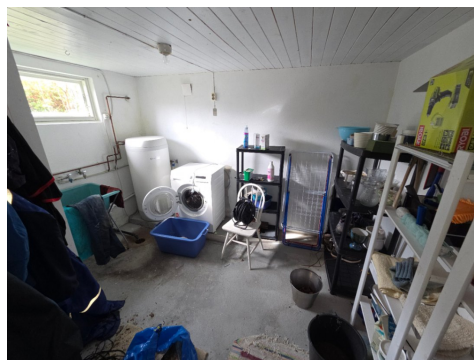
Våtrom bærer preg av eldre byggeskikk og holder derfor ikke dagens standard til våtrom. I tillegg har rommet en naturlig elde og slitasje. Dette medfører en naturlig risiko for fukt/ fuktskader i konstruksjon mm.

Det er anbefalt at rommet total renoveres. Hvis våtrommet benyttes videre er det for kjøperes egen risiko. Når et våtrom renoveres anbefales det at det total renoveres og at også rør skiftes ut.
