Tingvegen 26, 5555 FØRDE I HORDALAND

**Enebolig beliggende i attraktivt og barnevennlig området | Lekker utsikt og gode solforhold | Pent uteområde og garasje**

Befaringsdato: 02.05.2025

Rapportdato: 06.05.2025

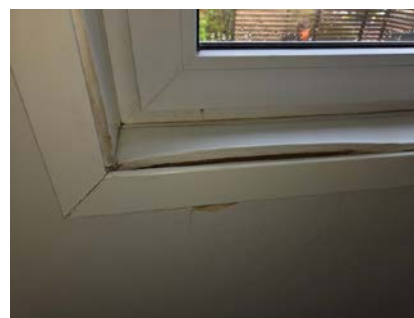
På soverom i 1 etasje er det betydelige fukt skader på vindu-karm. (Tørt på befaring)

Tilstand på vinduer fremstår som meget varierende, men alder tilsier generelt at utskiftning av enkelte vinduer må forventes i årene fremover. Vinduer i kjellermur har noe mer fukt i karm enn normalt og det må kunne forventes at disse bør skiftes snarlig.

- Det bør gjøres tiltak for å lukke avviket.

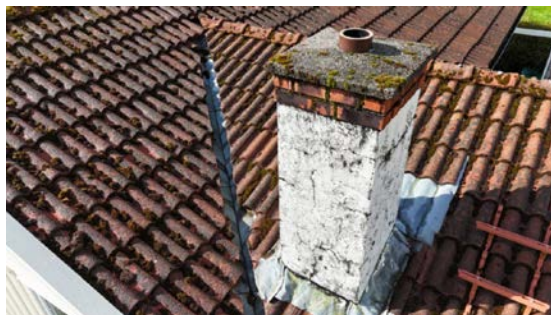
Pipeløp utvendig er meget preget av elde og slitasje. Det er registrert tegn til tidligere fukt ved pipeløp, men dette er tørt på befaring.

Alder på pipe tisier at den er moden for renovering. Iht føre var prinsipp anbefales dette snarlig selv om ovn fungerer greit pr dd. Dette vil normal kunne forhindre pipebrann, lekkasjer og lign.

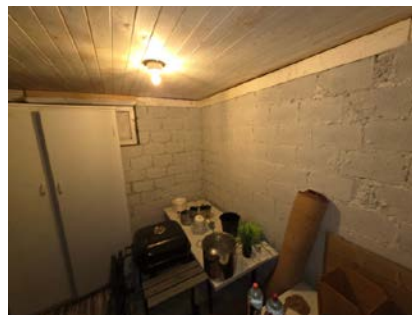
## 1 TG 2 Rom Under Terreng

- Det er høy luftfuktighet i kjelleren med stor fare for en skadeutvikling
- Det er knyttet en naturlig risiko med rom under terreng. Denne risikoen øker i takt med alder på bygget. Årsaken til dette er at fuksikring og drenering svekkes med årene. Det er ikke påvist fukt ved hulltaking, men det vil alltid være en naturlig risiko for skjulte feil ved innredet rom under terreng. Det er målt høyere fukt i indre del av kjelleren som tyder på naturlig fukt vdring i grunnmur.

Huset har passert 30 år og det må generelt kunne forventes at fuksikring og drenering er i sluttfasen på forventet levetid. Ved å utsette oppgradering av drenering/fuksikring overtar kjøper den naturlige risiko som er for at fukskader kan oppstå.

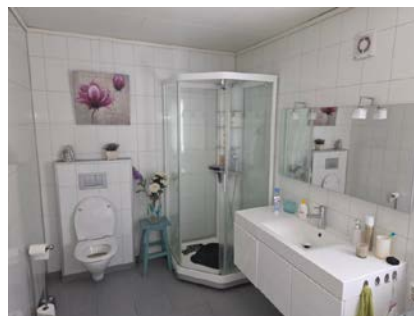
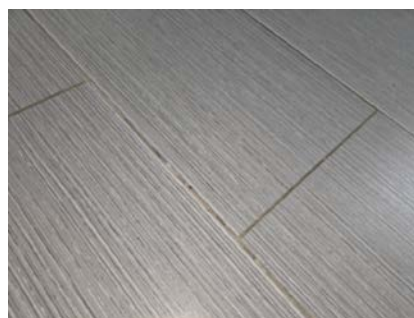
Fugene i gulv sprekker opp pga bevegelse i gulv.
