Tingvegen 26, 5555 FØRDE I HORDALAND

**Enebolig beliggende i attraktivt og barnevennlig området | Lekker utsikt og gode solforhold | Pent uteområde og garasje**

| Tilstandsrapport ..... | 49 |

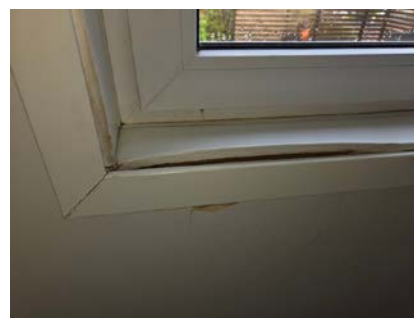
På soverom i 1 etasje er det betydelige fukt skader på vindu-karm. (Tørt på befaring)

Tilstand på vinduer fremstår som meget varierende, men alder tilsier generelt at utskiftning av enkelte vinduer må forventes i årene fremover. Vinduer i kjellermur har noe mer fukt i karm enn normalt og det må kunne forventes at disse bør skiftes snarlig.

- Det bør gjøres tiltak for å lukke avviket.

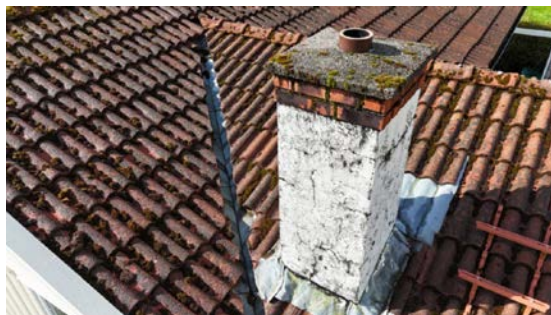
Pipeløp utvendig er meget preget av elde og slitasje. Det er registrert tegn til tidligere fukt ved pipeløp, men dette er tørt på befaring.

Alder på pipe tisier at den er moden for renovering. Iht føre var prinsipp anbefales dette snarlig selv om ovn fungerer greit pr dd. Dette vil normal kunne forhindre pipebrann, lekkasjer og lign.

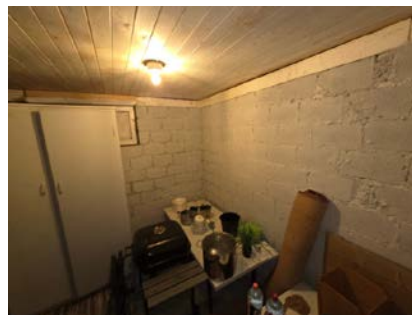
- Det er høy luftfuktighet i kjelleren med stor fare for en skadeutvikling
- Det er knyttet en naturlig risiko med rom under terreng. Denne risikoen øker i takt med alder på bygget. Årsaken til dette er at fuksikring og drenering svekkes med årene. Det er ikke påvist fukt ved hulltaking, men det vil alltid være en naturlig risiko for skjulte feil ved innredet rom under terreng. Det er målt høyere fukt i indre del av kjelleren som tyder på naturlig fukt vdring i grunnmur.

Huset har passert 30 år og det må generelt kunne forventes at fuksikring og drenering er i sluttfasen på forventet levetid. Ved å utsette oppgradering av drenering/fuksikring overtar kjøper den naturlige risiko som er for at fukskader kan oppstå.

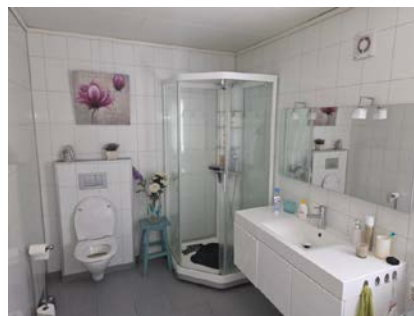
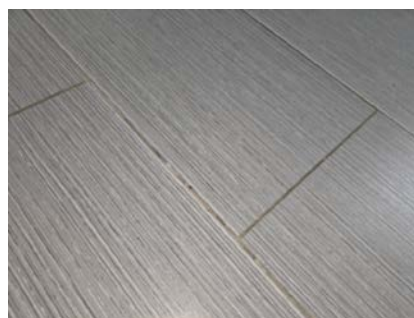
Våtrom bærer preg av eldre byggeskikk og holder derfor ikke dagens standard til våtrom. I tillegg har rommet en naturlig elde og slitasje. Dette medfører en naturlig risiko for fukt/ fuktskader i konstruksjon mm. Bad er for øvrig så u-fagmessig utført at risikoen for lekkasje anses som høy.

Fugene i gulv sprekker opp pga bevegelse i gulv.

Det er anbefalt at rommet total renoveres. Hvis våtrommet benyttes videre er det for kjøperes egen risiko. Når et våtrom renoveres anbefales det at det total renoveres og at også rør skiftes ut.
