# Tilstandsrapport

Eierseksjon

Nils Bays vei 86, 0855 OSLO

Befaringsdato: 17.12.2025

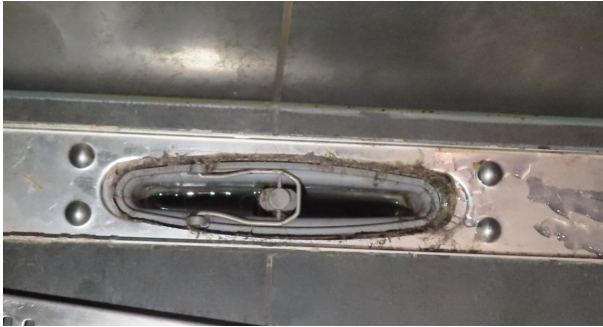
Sluk

Plastsluk. Membran kan ikke inspiseres grunnet skjult overgang mot klemring.
