Tilstandsrapport

Enebolig

Huldertjernvegen 27, 2070 RÅHOLT

Befaringsdato: 25.03.2025

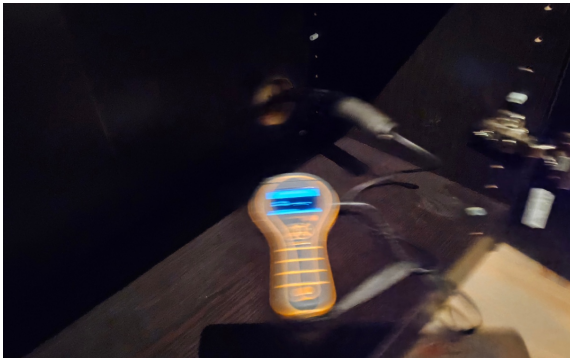
TG 0 Tilliggende konstruksjoner våtrom

Hulltaking er foretatt uten å påvise unormale forhold. Hulltaking er foretatt i gang. Fuktkvotemåling (vekt%) i konstruksjonen ble målt til 0-6.

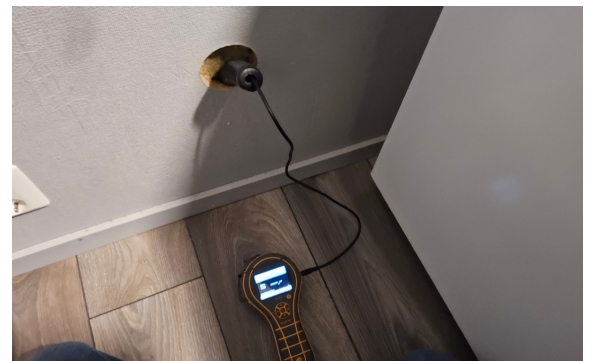
TG 0 Tilliggende konstruksjoner våtrom

Hulltaking er foretatt uten å påvise unormale forhold. Hulltaking er foretatt i badstue. Fuktkvotemåling (vekt%) i konstruksjonen ble målt til 0-6.
