# Tilstandsrapport

📍 Gomagata 17 , 6512 KRISTIANSUND N

# Gnr. 8, Bnr. 413

Oppdragsnr: 20417-1089

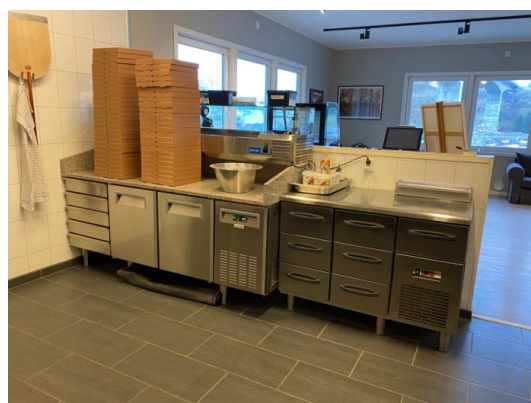
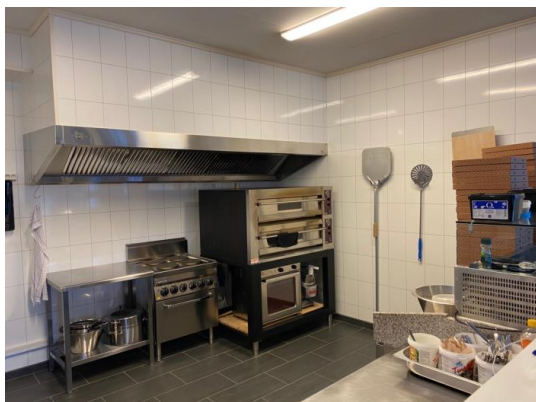
Kjøkkeninnredning fremsto med normal bruksslitasje. Flislagt gulv skal være med smørt membran under i følge informasjon mottatt. Gulvoverflater i bra stand. Et par sprekker i flis ved gulvsluk. Gulvnivå ved sluk på produksjonskjøkken er høyere enn flisgulv ved laminatgulv, og fall fra sluk.

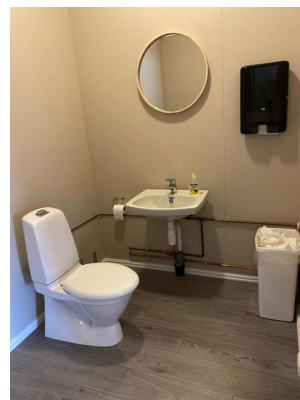
Wc-rom for kunder. Belegg på gulv. Malte plater på vegger. Malte/folierte plater i himling. Avtrekksvifte i himling som skal være tilkoblet ventilasjonsanlegg på loft i følge informasjon mottatt. Wc-rom er blitt pusset opp med nytt toalett, nytt gulvbelegg, og maling av veggoverflater.

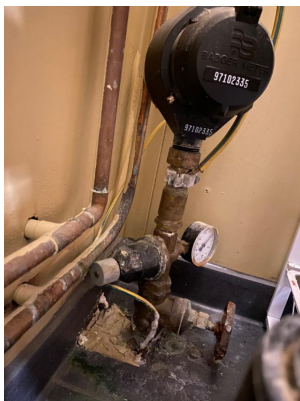
Synlige vannrør av kobber.

Deler av vannledninger skal være fra oppussingen i 2017 i følge informasjon fra eier. Dette gjelder tilførsel fra varmtvannstank og inn til produksjonskjøkkenet.

- Mer enn halvparten av forventet brukstid er oppbrukt på innvendige vannledninger.

- Det er ikke behov for utbedringstiltak utifra at anlegget fungerer i dag, men utifra alder kan skader plutselig oppstå på eldre anlegg.

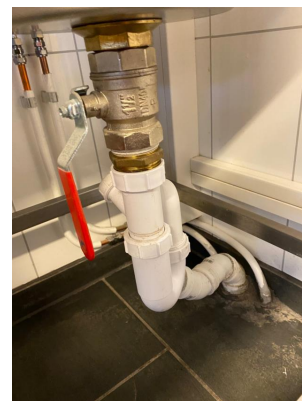
Ved oppussing ble det lagt nye avløpsrør og sluker på produksjonskjøkken og rengjøringskjøkken i følge informasjon mottatt.

Det er et avløpsrør ved gulv på rom med varmtvannstank som ikke er i bruk lenger, som er blitt tettet igjen av rørlegger. Det er i følge informasjon på egenerklæring til kunde anført at det er registrert en lukt på dette rommet og at lukt kan komme fra dette røret. Nærmere undersøkelse anbefales.

- Mer enn halvparten av forventet brukstid er oppbrukt på innvendige avløpsledninger.

- Det er ikke behov for utbedringstiltak utifra at anlegget fungerer i dag, men utifra alder kan skader plutselig oppstå på eldre anlegg.

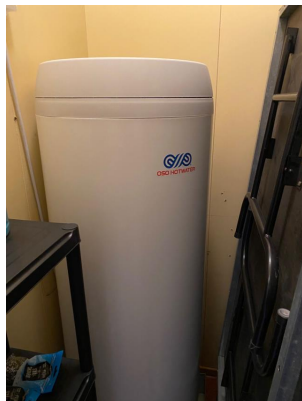
Varmtvannstank på 287l fra 2019 plassert på bod. Plassert i tett kar med vannsensor, da rom ikke har sluk.
