Enebolig  
Østsidevegen 22  
2090 Hurdal

**Boligens tekniske tilstand:**

Dato: 23/12/2025

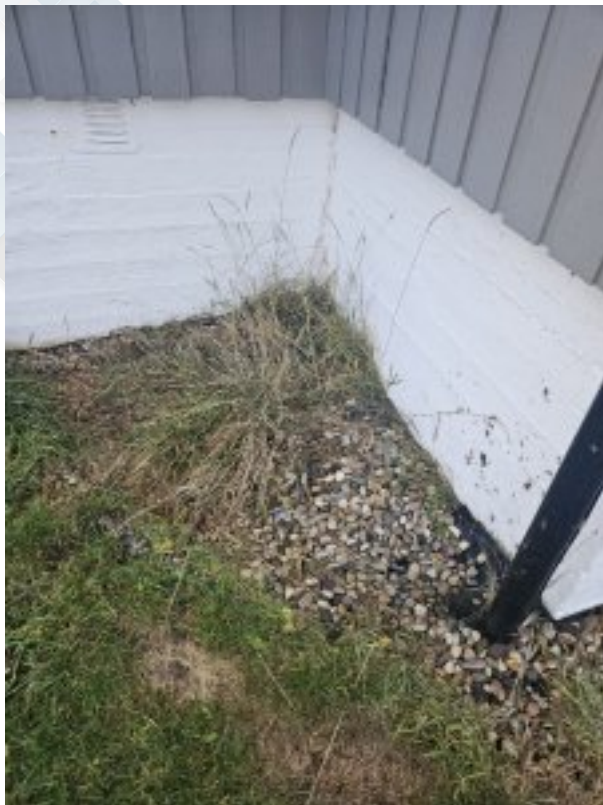
### TG 3 1.1 Byggegrunn, fundamenter, grunnmur, drenering og sikring mot vann og fuktighet

Det er påvist riss, sprekker eller skader på grunnmuren.

Det er påvist skader slik at drenering og annen sikring mot vann og fuktighet er utett.

Grunnmuren fremstår med noe avflassing av maling, små riss, stedvis knotteplast hvorav deler av knotteplasten ikke har klemlist og står disponibel for fuktinntrenging. TG3 Det anbefales at områder med avflassing og riss utbedres, og at knotteplasten sikres med klemlist for å hindre ytterligere fuktinntrenging og etablere knotteplast der dette ikke er. Regelmessig vedlikehold av grunnmuren vil bidra til å bevare konstruksjonens levetid og forhindre skader som følge av fukt og frost.

Drenering til boligen er fra ukjent år, nedløp er ikke tilkoblet drenerør og det er tydelige tegn til fuktoppsug fra kjellergulv og på nedre del av vegger i kjelleretasjen, TG3 Dette indikere på at det ikke er fuktsperre under støpt fundament som ligger direkte på grunn og at det er dreneringsvikt. Dette medfører økt risiko for fuktskader, muggsopp og andre skader på konstruksjonen over tid. Det anbefales derfor at det gjennomføres en grundig vurdering av dreneringsforholdene og at nødvendige tiltak iverksettes for å avlede vannet bort fra grunnmuren, slik at ytterligere skader kan forebygges og inneklimate forbedres. Se også punkt 9.1.1 - 9.1.3.

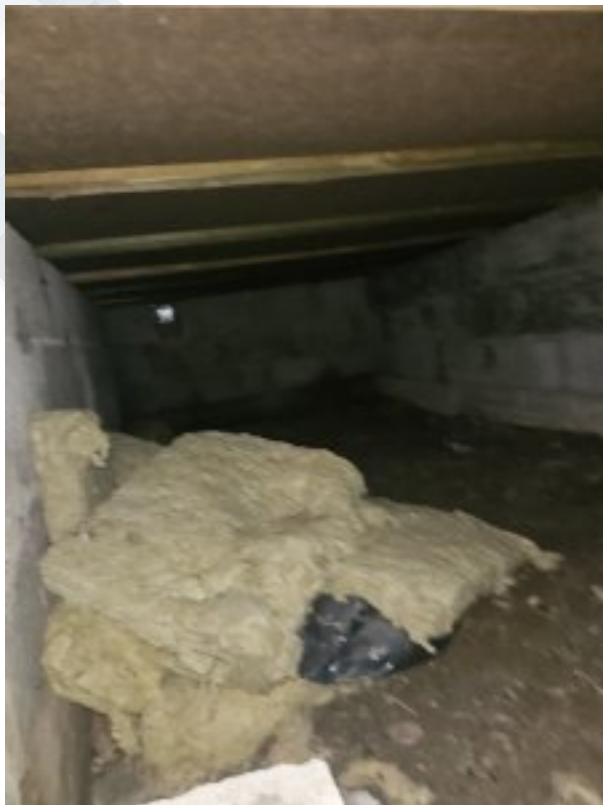
## TG 2 1.2 Krypekjeller

Luftgjennomstrømning og luftfuktighet, herunder fuktsperre mot grunn, høyde i rommet og ventiler mot yttervegg er vurdert som ikke tilfredsstillende.

Krypekjeller ble kun inspisert fra vegggluke, det er synlig saltutslag og fuktoppsug på LECA-vegger, det ligger ingen fuktsperre til grunn og plater i stubbeloftet buler noe ned. Det ikke luftgjennomstrømning gjennom ventiler i krypekjelleren. TG2 Manglende luftgjennomstrømning og synlige tegn på fukt kan føre til ytterligere problemer som muggsoppvekst og dårlig innneklima. Det anbefales å vurdere tiltak for bedre ventilasjon og eventuelt installere fuktsperre for å redusere risikoen for skader på konstruksjonen og opprettholde et sunt bomiljø.

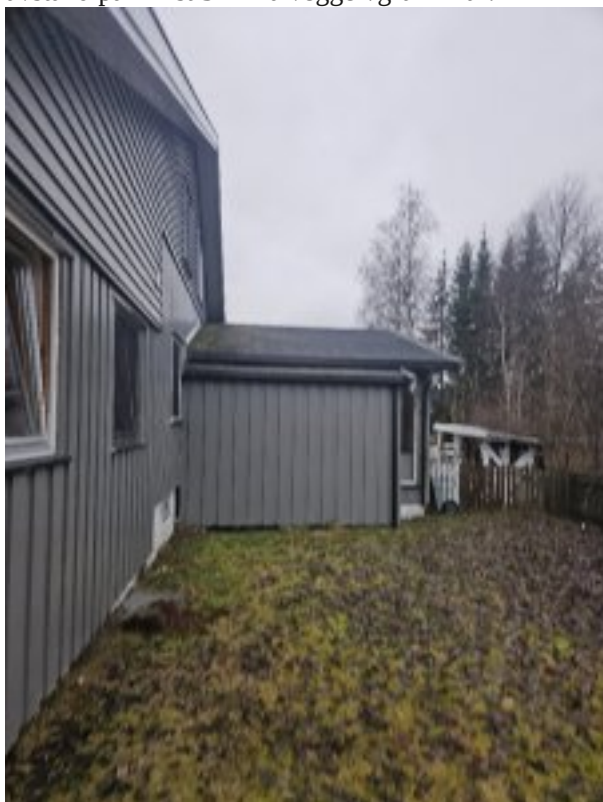
**TG 2** 1.3 Terrengforhold

Fall fra grunnmur vurderes ikke som tilstrekkelig.

Terrenget er tilnærmet flatt rundt boligen med noe fall inn mot grunnmur stedvis og noe skrånet kupert terreng på baksiden av boligen TG2 Tiltak som anbefales er å etablere tilstrekkelig fall i fra grunnmur og å etablere drenggrøft som føres ut til en drengskum i nær fremtid. Dette vil bidra til å lede overvann bort fra bygget og redusere risikoen for fuktinntrengning mot grunnmuren. Et slikt tiltak bør ses i sammenheng med øvrig dreneringsarbeid og vurderes som en del av det helhetlige vedlikeholdet av eiendommen.

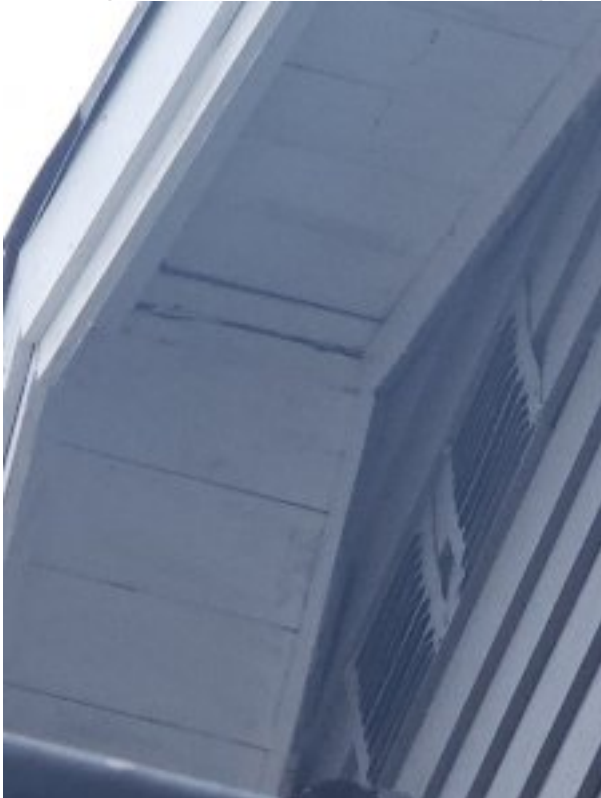
### TG 3 2.1 Yttervegger

Det er påvist deformasjoner og/eller fuktskader i ytterveggenes konstruksjoner.

Det er påvist skader, sprekker og råteskade på kledningen.

Ytterkledningen fremstår med noe avflassing av maling på fremsiden, råteskade i gesims, fuktmerker i vindskier, tegn til råteskade over vindu på fremsiden og panelkledning som er montert for nærme grunn og står fuktutsatt. TG3 Det anbefales at det gjennomføres utbedringer for å forhindre ytterligere skade, inkludert utskifting av råteskadet treverk og påføring av ny maling eller overflatebehandling. Regelmessig vedlikehold vil bidra til å beskytte fasaden mot vær og vind, samt forlenge levetiden på ytterkledningen.

Det er ikke tilstrekkelig lufting under ytterkledning på deler av boligen. TG2 Dette kan føre til opphopning av fukt bak kledningen, noe som øker risikoen for råte og soppdannelse over tid. For å sikre et sunt og varig bygg anbefales det å ettermontere eller forbedre luftespalten bak kledningen, slik at fukt kan ventileres ut og konstruksjonen holdes tørr.

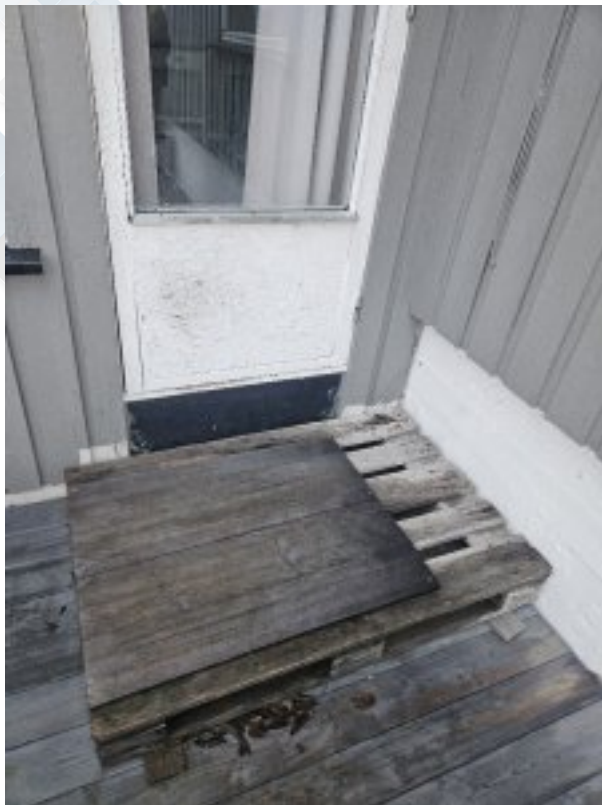
## 3. Vinduer og ytterdører

Det settes tilstandsgrad TG2, grunnet at vinduer og terrassedør har passert mer enn halvparten av sin forventede levetid og har ett stort behov for behandling og vedlikehold i nær fremtid. Kjellervinduer har passert sin forventede levetid. Det er observert tegn til slitasje og aldring. For å sikre god isolasjon og hindre skader anbefales det å planlegge utskifting eller omfattende rehabilitering av vinduer og dører innen nær fremtid.

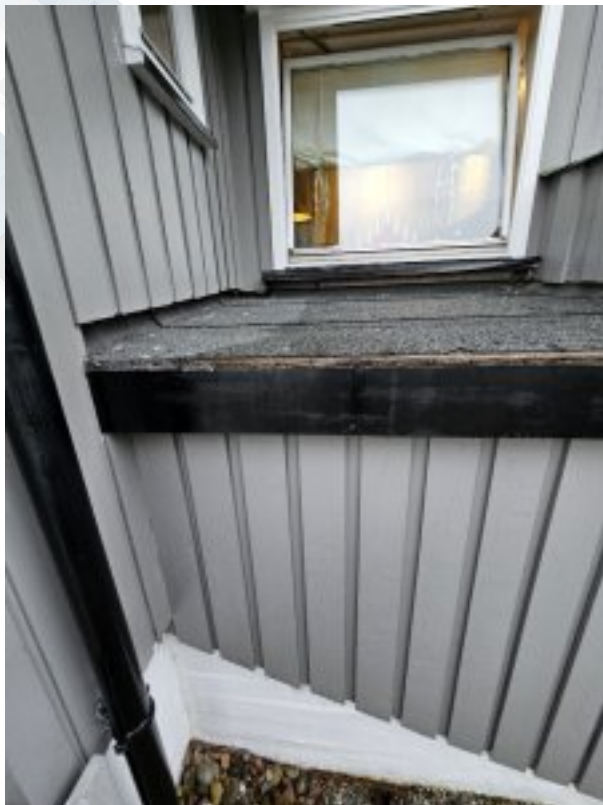
##### **TG 3** 4.1 Takkonstruksjon, takteking og skorstein over tak

Det er påvist fuktskjolder.

Det er påvist råteskade og/eller skadedyr.

Asfalttakshingel fremstår utett og med værslitasje. Det ble avdekket råteskade i undertaket i nedgangen til kjelleretasjen, fuktinntrenging i undertaket på loftet i tilbygget og i hovedbygget. TG3 Disse funnene indikerer at takets beskyttelse mot nedbør og fuktighet er vesentlig svekket, noe som øker risikoen for videre skader på byggets konstruksjon. Vedvarende fuktinntrenging kan føre til ytterligere råte og muggdannelse, spesielt i trekonstruksjoner, og det anbefales derfor en snarlig utbedring av både asfaltshingel og undertak for å hindre forverring av tilstanden.

Det mangler snøfangere på yttertaket. TG2. Dette innebærer økt risiko for at snø og is kan rase ned i fra taket, noe som kan medføre fare for personer og skade på eiendom under takskjegget. Det anbefales å montere snøfangere for å ivareta sikkerheten, spesielt i områder hvor det er vanlig med store snømengder gjennom vinteren. Slike tiltak vil bidra til å redusere faren for uønskede hendelser og oppfyller gjeldende krav til sikkerhet rundt bygninger.

Takrennen fremstår, med stedvis nedbøyninger, manglende overliggere, værslitasje og enkelte nedløpt mangler utkast. Det er også tydelige tegn på frostsprengt nedløp på fremsiden av boligen. TG3 Disse forholdene medfører at vann ikke ledes bort fra bygningen på en tilfredsstillende måte, noe som øker risikoen for vannskader på fasade, grunnmur og utvendige konstruksjoner. For å hindre ytterligere skader og sikre at takvannet dreneres korrekt, anbefales det å utbedre takrenner og nedløp så snart som mulig.

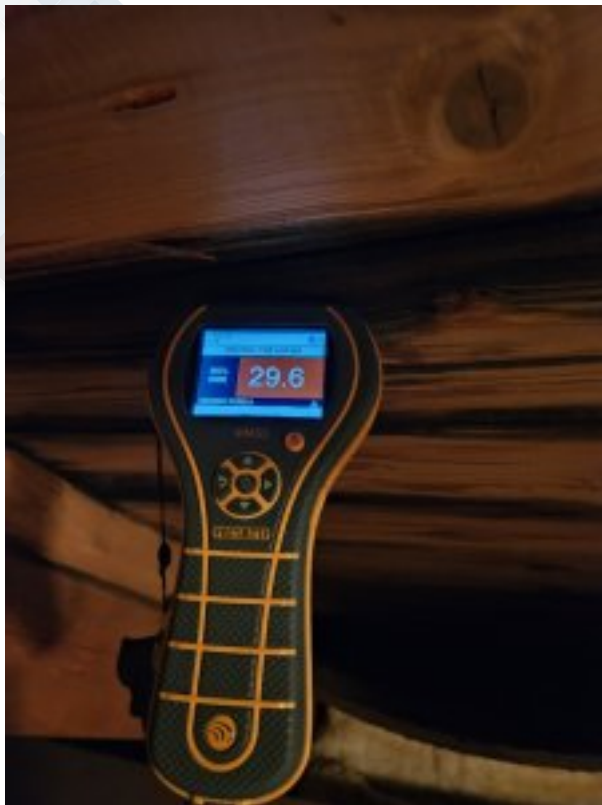
**TG 3** 4.2 Undertak, lekter og yttertekking (taktekkingen)

Det er påvist sprekker, mose, pløser eller andre symptomer på svekkelser.

Taktekkingen er utett og har medført til råteskade i undertaket i kjellernedgangen, fuktinntrenging i undertaket på begge loftene. I tillegg gir lekkasjene økt risiko for mugg- og soppdannelse i trekonstruksjonene, noe som på sikt kan svekke byggets bæreevne og inneklima. Takkonstruksjonen fra tilbygget er oppført noe ufagmessig, da takstoler er skrudd ned i det gamle yttertaket, noe som ikke tilfredsstiller vanlige byggtekniske krav og kan føre til ytterligere svakheter i takkonstruksjonen. TG3

Skorstein på tilbygget fremstår som for lav. TGIU. Hjemmelshaver opplyser om at de ikke har fått avvik fra feier, men ytterligere tilsyn anbefales. En lav skorstein kan gi dårlig trekk og øke risikoen for at røykgasser og sot legger seg på nærliggende konstruksjoner, noe som over tid kan føre til misfarging, skader på fasaden og i verste fall brannfare. For å sikre trygg bruk og opprettholde forskriftsmessig funksjon, bør skorsteinens høyde vurderes i tråd med gjeldende krav og anbefalinger fra fagfolk. Ellers fremstår skorsteinene i grei stand, det er ikke fremlagt dokumentasjon på tilsyn eller montering.

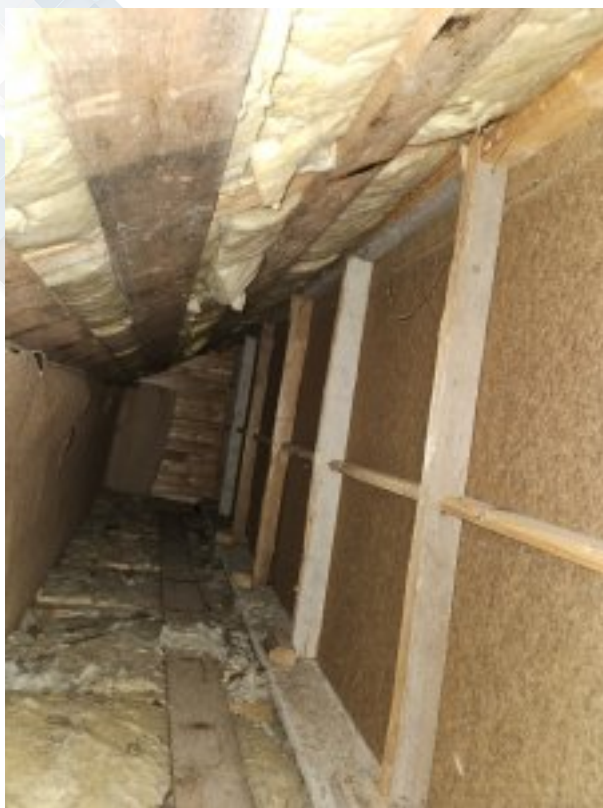
### TG 3 5.1 Loft (konstruksjonsoppbygging)

Det er påvist biologiske skadegjørere fra kaldt-, kne-, hanebjelke-, eller kryploft.

Det er påvist lekkasjer, fuktskjolder, kondens og lignende ved piper, overganger, i bjelker eller takluker.

Det er påvist lekkasje rundt rør- eller kanalgjennomføringer.

Loftene fremstår med utette undertak og det mangler fuktsperre i undertaket og tilstrekkelig lufting på kneloftet i 2.etasje. TG3. Disse manglene gir økt risiko for fuktansamling og kondensskader, noe som kan føre til råte, muggdannelse og dårligere innneklima over tid. For å opprettholde byggets levetid og sikre et sunt bomiljø, anbefales det å etablere tilfredsstillende fuktsperre og bedre ventilasjon på loftene så snart som mulig.

Det er museekskrementer på alle loftene. TG2 Dette indikerer at det har vært eller fortsatt er aktivitet av mus på loftene, noe som kan medføre lukt, helseplager og risiko for skade på isolasjon og elektriske installasjoner. Det anbefales å gjennomføre grundig rengjøring, samt iverksette tiltak for å tette mulige inngangspunkter og forebygge nye angrep.

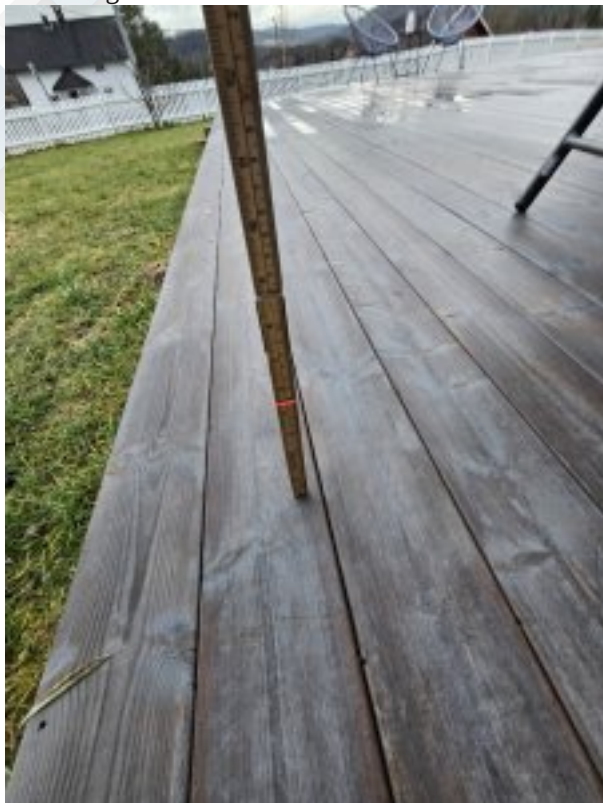
### TG 2 6.1 Balkonger, verandaer og lignende

Det er påvist skader, slik som avskalling, deformasjoner, riss, sprekker, råteskader og/eller rust på overflater.

Terrassebordene fremstår med litt slit overflate og stedvis fall mot yttervegg. TG2 Dette kan medføre at regnvann samler seg mot husveggen, noe som øker risikoen for fuktskader på både terrasse og tilstøtende konstruksjoner. For å bevare terrassebordene og unngå ytterligere slitasje, anbefales det å vurdere utbedring av fall og overflatebehandling for å sikre god avrenning og lengre levetid.

Det mangler håndrekke i kjellertrappen og trapp opp til inngangspartiet fremstår med mye værslitasje. TG2 Dette kan utgjøre en sikkerhetsrisiko, særlig for barn og eldre, da manglende håndrekke gir dårligere støtte ved ferdsel i trappen. For å ivareta trygg bruk og redusere risiko for fallulykker, anbefales det å montere håndrekke og vurdere vedlikehold eller utskifting av slitte trinn.

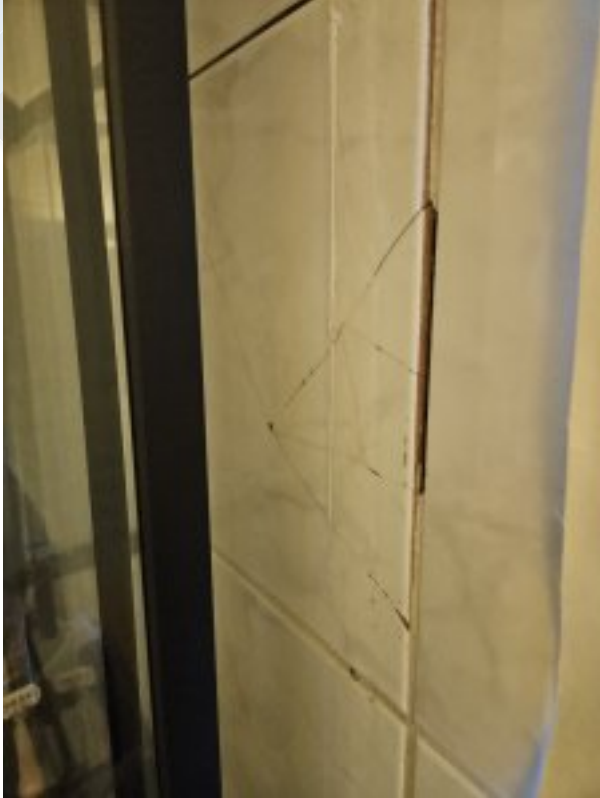
### TG 2 7.2.1 Overflate vegger og himling

Det er påvist riss og sprekker.

Det er påvist sprekker i fuger.

Veggfliser og tak/himling fremstår med alder og bruksslitasje, det er sprekk og bom i flis på veggen ved vinduet. TG2 i grenseland til TG3. Slitasjen på flisene og himlingen kan medføre økt risiko for ytterligere skader og fuktinntrenging, særlig i områder hvor det allerede er oppdaget sprekke-dannelser. Det anbefales å følge med på utviklingen og vurdere utbedring eller utskifting, slik at man unngår større utbedringsbehov eller følgeskader på sikt.

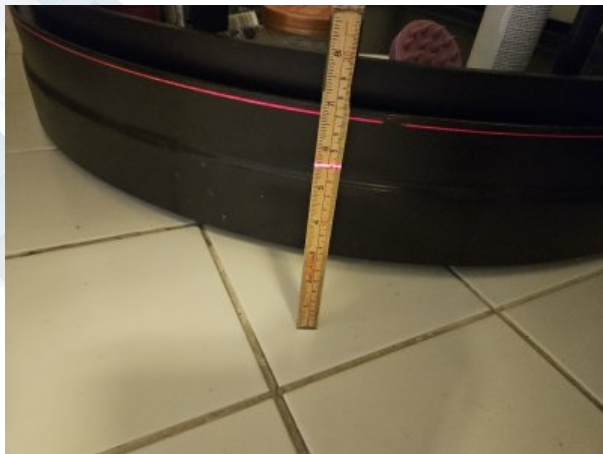
#### TG 2 7.2.2 Overflate gulv

Det er påvist riss og sprekker.

Det er påvist sprekker i fuger.

Det er påvist flekker eller andre skader.

Det ble utført en enkelt test av overflatene, der det registreres ikke tilfredsstillende fall på gulv mot sluk. Gulvet er mer eller mindre i vanter. Det er stedvis sprekker og bom i fliser og gulvflisene fremstå med alder og bruksslitasje. TG2 i grenseland til TG3 Dette medfører til øker risikoen for vanninntrenging i konstruksjonen. Det anbefales å følge nøye med på utviklingen, og på sikt vurdere tiltak for utbedring eller utskifting av gulvfliser og fuger for å hindre ytterligere skade.

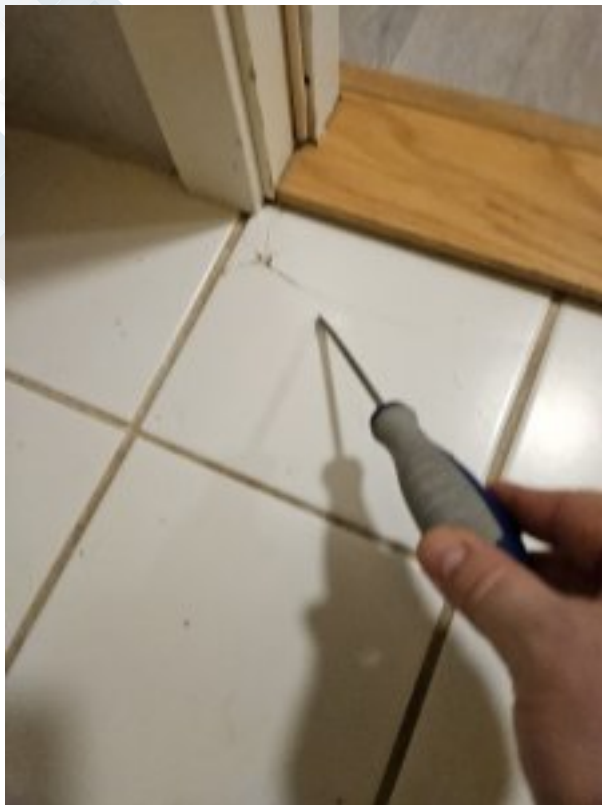
### TG 3 7.2.3 Membran, tettesjiktet og sluk

Det er påvist avvik i forhold til sluk, rørgjennomføringer, mansjetter eller klemring.

Det er påvist tegn på feil utførelse, feil materialvalg, skadelig fukt eller utettheter.

Membranen ligger skjult i konstruksjonen og kan ikke undersøkes uten å gjøre destruktive inngrep ved å demontere fliser. Viktig å merke seg at membran er en bygningsdel som har en naturlig slitasje over tid med en forventet levetid. Fuktsøk inne på flislagte våtrom blir ikke utført da det vil gi uklare indikasjoner på om fukten ligger mellom fliser og membran eller under membran.

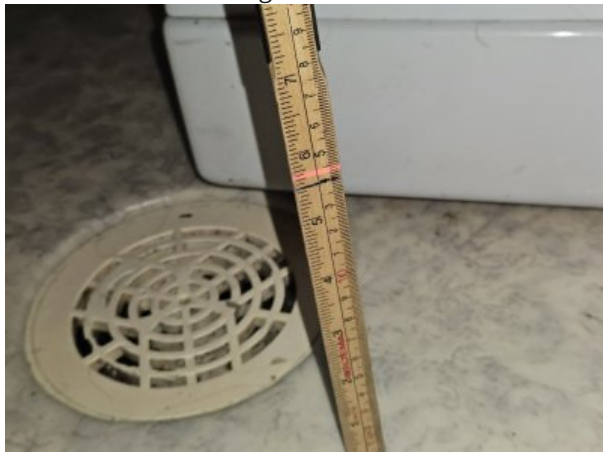
**TG 2** 7.3.2 Overflate gulv

Det er påvist flekker eller andre skader.

Det ble utført en enkelt test av overflatene, der det registreres ikke tilfredsstillende fall på gulv mot sluk, og vinylbelegget har passert mer enn sin forventete levetid. Vinylbelegget bærer preg av lang tids bruk, med synlige tegn til slitasje og aldring. Dette kan medføre økt risiko for lekkasjer, særlig i områder der overflaten er svekket. TG2 Det anbefales å følge nøye med på eventuelle endringer i gulvets tilstand, og på sikt vurdere utskifting til moderne materialer med bedre fuktsikring for å redusere faren for vannskader.

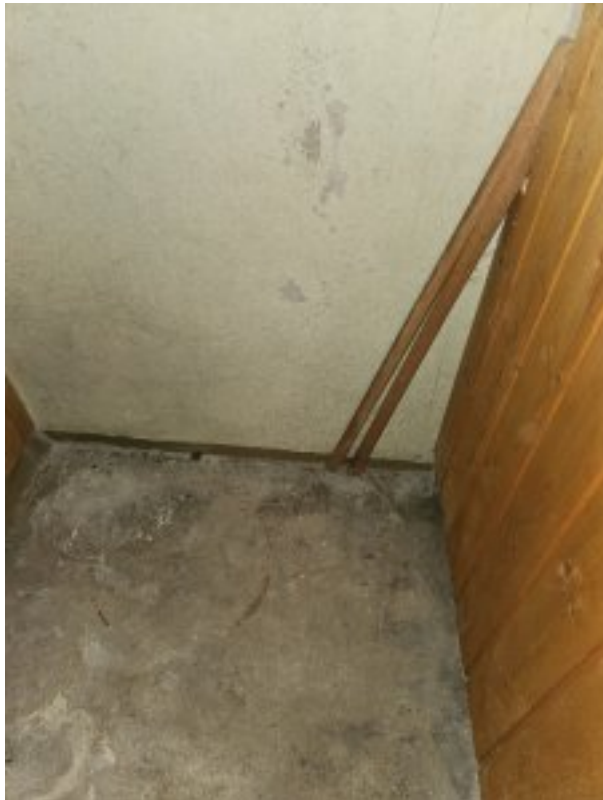
#### TG 2 9.1.2 Gulvets overflate

Kjellergulv fremstår med avflassing av maling, noe svertesopp i hjørner på yttervegger og bruksslitasje. TG2 Dette indikerer at det har vært fuktbelastning over tid, og at det kan være behov for tiltak for å forbedre ventilasjon og fuktsikring. Regelmessig kontroll og eventuell utbedring anbefales for å forhindre forverring av tilstanden og sikre et sunt innemiljø.

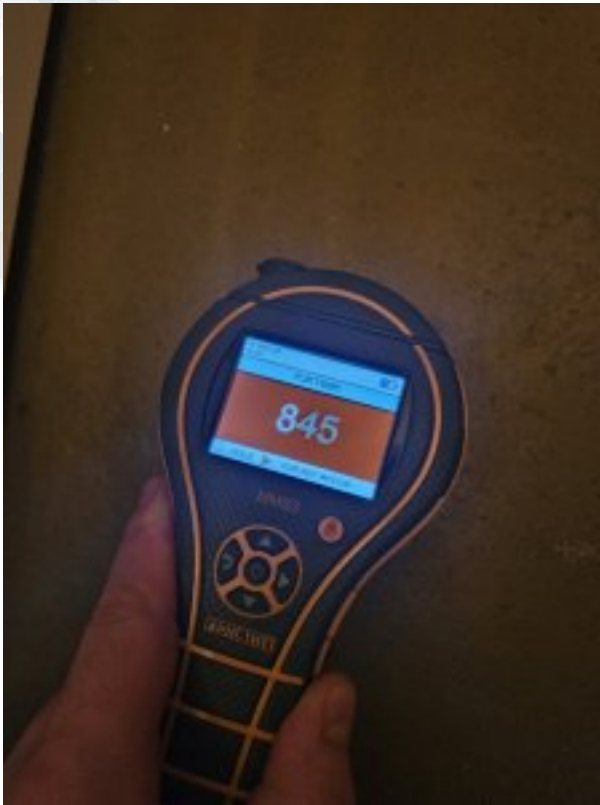
### TG 3 9.1.3 Fuktmåling og ventilasjon

Det ble utført fuktsøk på tilfeldig utvalgte steder på betonggulvet og yttervegger hvor det avdekkes høye fuktverdier, Dette er en indikasjon på at det ikke ligger tettesjikt til grunn og at det er dreneringsvikt. Det er ikke tilstrekkelig veggventiler i kjelleretasjen. TG3 Ytterligere undersøkelser må gjøres. Resultatene fra fuktsøket tyder på at kjellerområdet er spesielt utsatt for fuktinntrengning, noe som kan gi grobunn for ytterligere skader dersom problemet ikke håndteres. Manglende ventilasjon kombinert med utilstrekkelig drenering kan føre til dårlig innemiljø, økt risiko for muggvekst og forverring av bygningsmaterialenes tilstand. Det anbefales derfor å innhente fagkyndig vurdering med tanke på nødvendige tiltak for å sikre tilfredsstillende fuktsikring og ventilasjon i kjelleren.

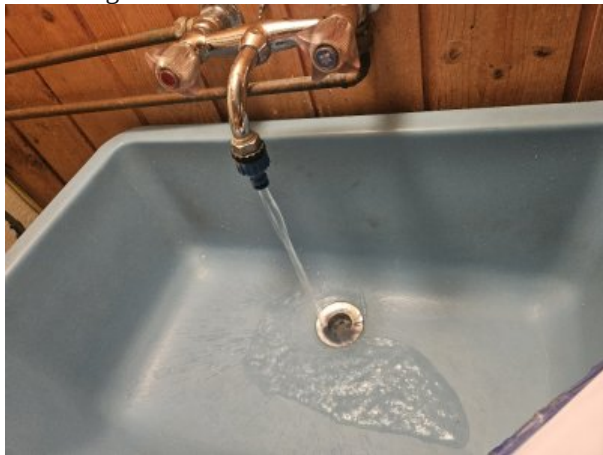
### TG 2 10.1 WC og innvendige vann- og avløpsrør

Vannrør og avløpsrør fremstår i grei stand, men noe av røropphenget er fra 1970. TG2 Dette betyr at selv om selve rørene ikke viser tegn til vesentlige skader eller lekkasjer, kan festene og opphengene begynne å bli slitne etter så mange år i bruk. Det anbefales derfor å vurdere en oppgradering av røropphenget for å sikre stabilitet og unngå potensiell svikt ved fremtidig belastning.

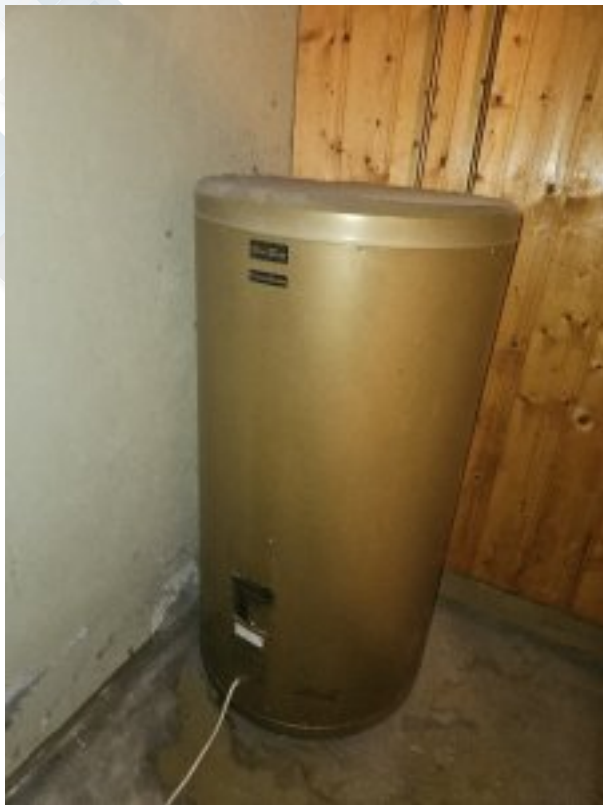
## TG 2 10.2 Varmtvannsbereder

Varmtvannsberederen er sannsynligvis eldre enn 20 år og det er termiske merker på dekslet på berederen. TG2 Dette tyder på at berederen har vært i bruk langt over forventet levetid, og de termiske merkene kan indikere overoppheting. Det anbefales å vurdere utskifting av berederen for å redusere risikoen for lekkasje eller andre driftsproblemer, samt for å sikre energieffektiv og en trygg varmtvannsforsyning.
