Østsidevegen 22, 2090 HURDAL

# Stor og romslig enebolig med sentral beliggenhet i Hurdal | bolig med stort potensiale | Garasje

Enebolig  
Østsidevegen 22  
2090 Hurdal

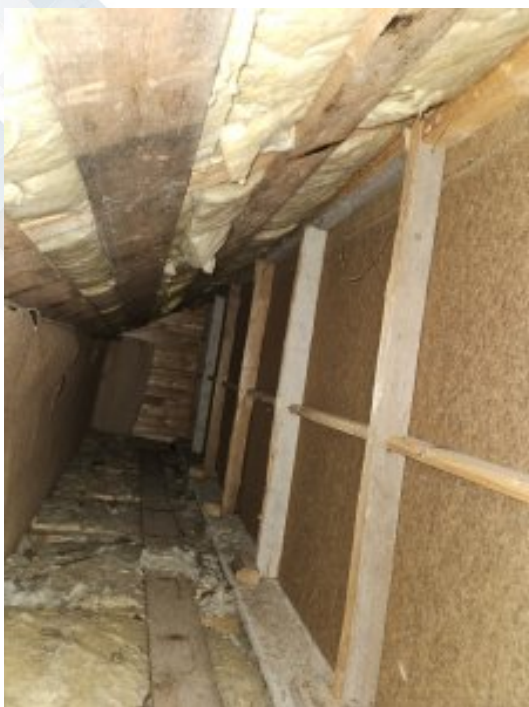
Det er museekskremer på alle loftene. TG2 Dette indikerer at det har vært eller fortsatt er aktivitet av mus på loftene, noe som kan medføre lukt, helseplager og risiko for skade på isolasjon og elektriske installasjoner. Det anbefales å gjennomføre grundig rengjøring, samt iverksette tiltak for å tette mulige inngangspunkter og forebygge nye angrep.

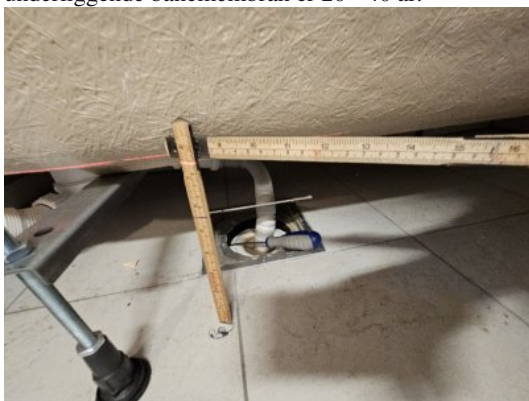
Det ble utført en enkelt test av overflatene, der det registreres tilfredsstillende fall på gulv mot sluk fra toppen av sluket til toppen av membranen på dørterskelen. Det forutsettes at membranen er ført opp til underkant av dørterskel for å sikre tilstrekkelig tetting mot fukt og vanninntrenging. Gulvfliser fremstår i normalt god stand og vurderes å ha normal slitasje etter alder. TG1 Det mangler noe sokkelkant rundt innbygd sistene, hjemmelshaver opplyser om at dette skal monteres før salg.
