Østsidevegen 22, 2090 HURDAL

**Innholsrik enebolig med sentral beliggenhet i Hurdal. Inngjerdet og barnevennlig hage. Dobbel garasje**

Enebolig  
Østsidevegen 22  
2090 Hurdal

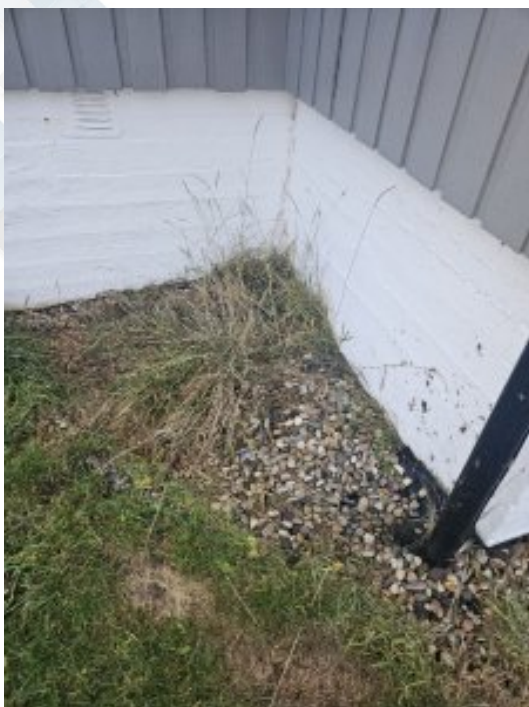
Grunnmuren fremstår med noe avflassing av maling, små riss, stedvis knotteplast hvorav deler av knotteplasten ikke har klemlist og står disponibel for fuktinntrenging.

Drenering til boligen er fra ukjent år, nedløp er ikke tilkoblet drenerør og det er tydelige tegn til fuktoppsug fra kjellergulv og på nedre del av vegger i kjelleretasjen, TG3 Dette indikere på at det ikke er fuktsperre under støpt fundament som ligger direkte på grunn og at det er dreneringsvikt.

TG3 Det anbefales at områder med avflassing og riss utbedres, og at knotteplasten sikres med klemlist for å hindre ytterligere fuktinntrenging og etablere knotteplast der dette ikke er.

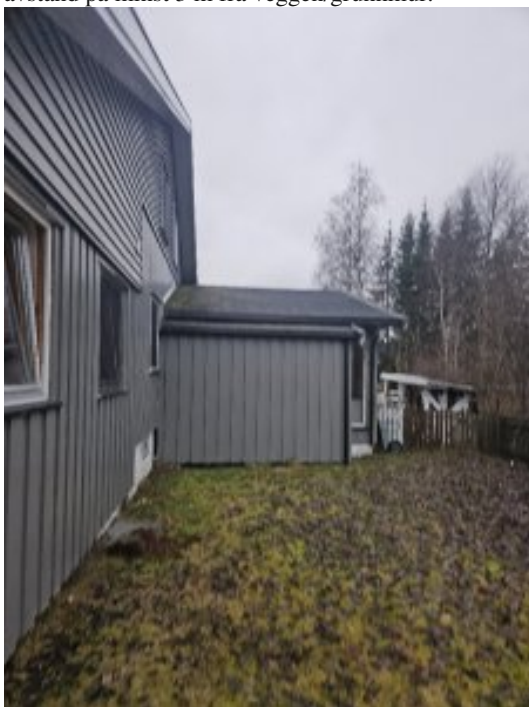
Terrenget er tilnærmet flatt rundt boligen med noe fall inn mot grunnmur stedvis og noe skrånet kupert terreng på baksiden av boligen TG2 Tiltak som anbefales er å etablere tilstrekkelig fall i fra grunnmur og å etablere drenggrøft som føres ut til en drengskum i nær fremtid. Dette vil bidra til å lede overvann bort fra bygget og redusere risikoen for fuktinntrengning mot grunnmuren. Et slikt tiltak bør ses i sammenheng med øvrig dreneringsarbeid og vurderes som en del av det helhetlige vedlikeholdet av eiendommen.

**Merknader:** Overflatevann skal ikke renne mot vegg/grunnmur. Fallet ut fra bygningen skal være minimum 1:50 i en avstand på minst 3 m fra veggen/grunnmur.

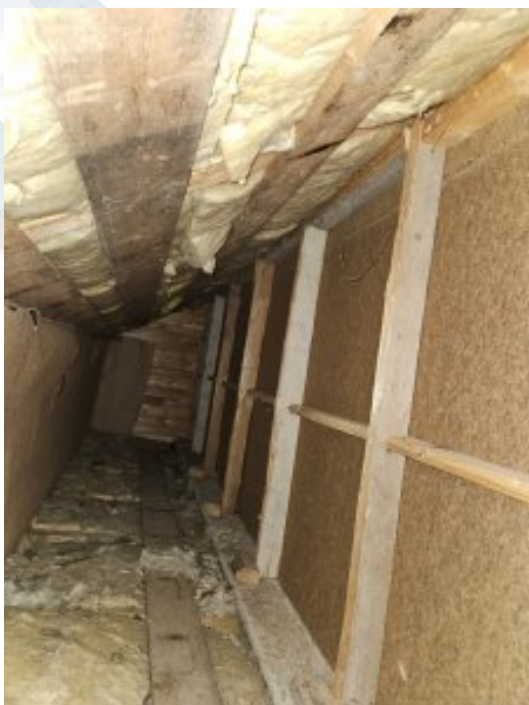
Det er museekskremer på alle loftene. TG2 Dette indikerer at det har vært eller fortsatt er aktivitet av mus på loftene, noe som kan medføre lukt, helseplager og risiko for skade på isolasjon og elektriske installasjoner. Det anbefales å gjennomføre grundig rengjøring, samt iverksette tiltak for å tette mulige inngangspunkter og forebygge nye angrep.

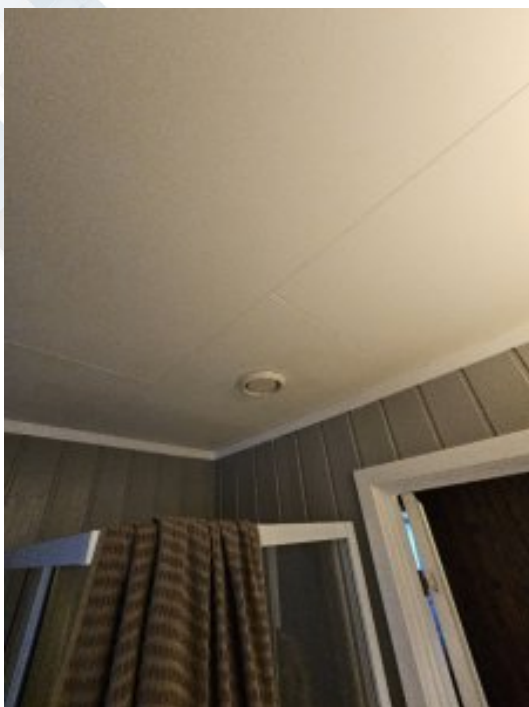
Det ble utført en enkelt test av overflatene, der det registreres ikke tilfredsstillende fall på gulv mot sluk, og vinylbelegget har passert mer enn sin forventete levetid. Vinylbelegget bærer preg av lang tids bruk, med synlige tegn til slitasje og aldring. Dette kan medføre økt risiko for lekkasjer, særlig i områder der overflaten er svekket. TG2 Det anbefales å følge nøye med på eventuelle endringer i gulvets tilstand, og på sikt vurdere utskifting til moderne materialer med bedre fuktsikring for å redusere faren for vannskader.

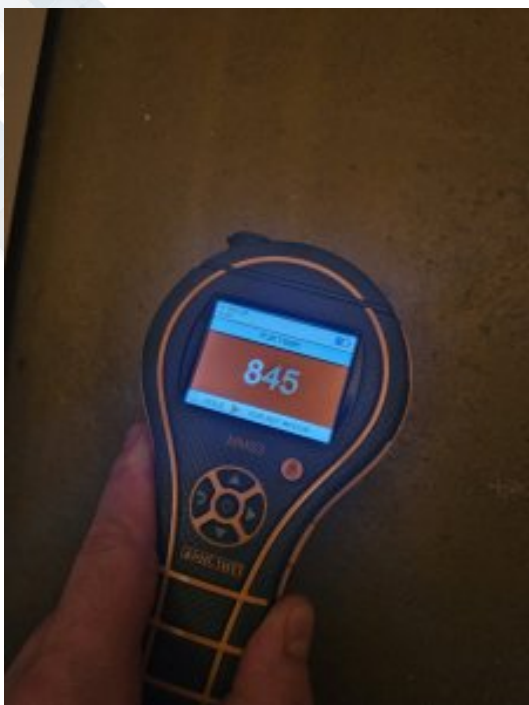
Det ble utført fuktsøk på tilfeldig utvalgte steder på betonggulvet og yttervegger hvor det avdekkes høye fuktverdier, Dette er en indikasjon på at det ikke ligger tettesjikt til grunn og at det er dreneringsvikt. Det er ikke tilstrekkelig veggventiler i kjelleretasjen. TG3 Ytterligere undersøkelser må gjøres. Resultatene fra fuktsøket tyder på at kjellerområdet er spesielt utsatt for fuktinntrengning, noe som kan gi grobunn for ytterligere skader dersom problemet ikke håndteres. Manglende ventilasjon kombinert med utilstrekkelig drenering kan føre til dårlig innneklima, økt risiko for muggvekst og forverring av bygningsmaterialenes tilstand. Det anbefales derfor å innhente fagkyndig vurdering med tanke på nødvendige tiltak for å sikre tilfredsstillende fuktsikring og ventilasjon i kjelleren.

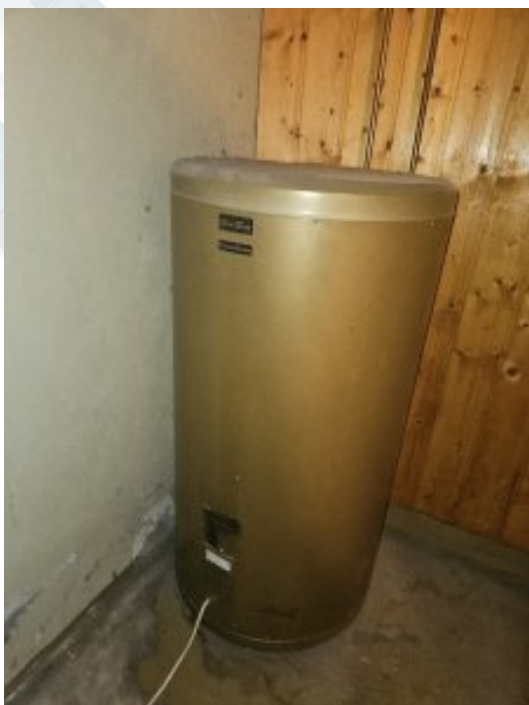
Varmtvannsberederen er sannsynligvis eldre enn 20 år og det er termiske merker på dekslet på berederen. TG2 Dette tyder på at berederen har vært i bruk langt over forventet levetid, og de termiske merkene kan indikere overoppheting. Det anbefales å vurdere utskifting av berederen for å redusere risikoen for lekkasje eller andre driftsproblemer, samt for å sikre energieffektiv og en trygg varmtvannsforsyning.
