Østsidevegen 22, 2090 HURDAL

Innholdsrik enebolig med sentral beliggenhet i Hurdal. Inngjerdet og barnevennlig hage. Dobbel garasje

Enebolig
Østsidevegen 22
2090 Hurdal

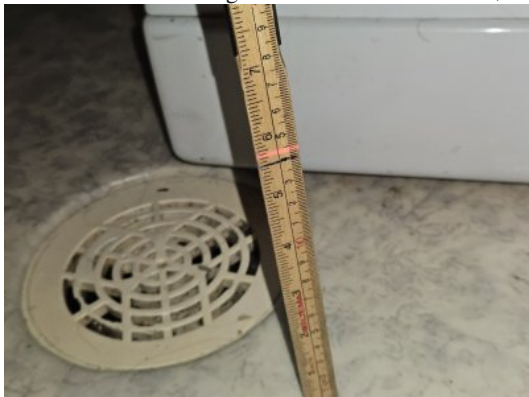
TG 2 7.3.3 Membran, tettesjiktet og sluk

Membranen er fra eldre dato

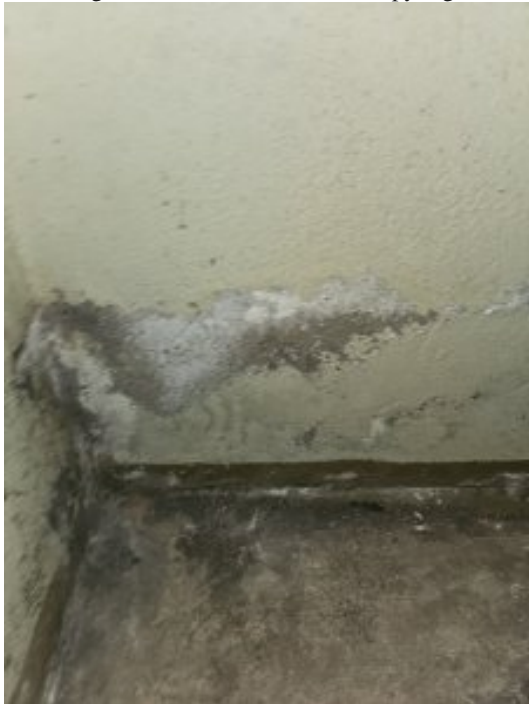
TG 2 9.1.2 Gulvets overflate

- Det er ikke påvist knirk i gulvene.
- Det er ikke påvist setninger.
- Det er ikke påvist avvik overganger og skjøter.
- Det er påvist sopp, råteskade og skadedyr.

Kjellergulv fremstår med avflassing av maling, noe svertesopp i hjørner på yttervegger og bruksslitasje. TG2 Dette indikerer at det har vært fuktbelastning over tid, og at det kan være behov for tiltak for å forbedre ventilasjon og fuktsikring. Regelmessig kontroll og eventuell utbedring anbefales for å forhindre forverring av tilstanden og sikre et sunt innemiljø.

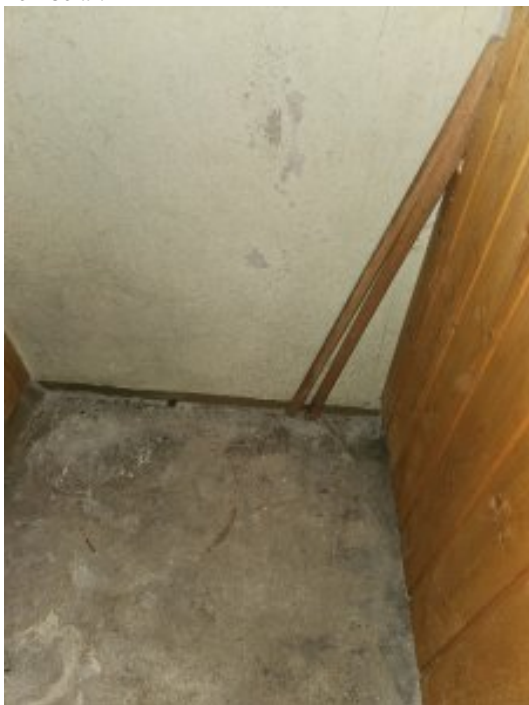
TG 3 9.1.3 Fuktmåling og ventilasjon

- Det er ikke boret hull i tilstøtende rom eller fra undersiden.
- Det er fuktkontrollert med egnet fuktmålevertøy.

Det ble utført fuktsøk på tilfeldig utvalgte steder på betonggulvet og yttervegger hvor det avdekkes høye fuktverdier, Dette er en indikasjon på at det ikke ligger tettesjikt til grunn og at det er dreneringsvikt. Det er ikke tilstrekkelig veggventiler i kjelleretasjen. TG3 Ytterligere undersøkelser må gjøres. Resultatene fra fuktsøket tyder på at kjellerområdet er spesielt utsatt for fuktinntrengning, noe som kan gi grobunn for ytterligere skader dersom problemet ikke håndteres. Manglende ventilasjon kombinert med utilstrekkelig drenering kan føre til dårlig inneklima, økt risiko for muggvekst og forverring av bygningsmaterialenes tilstand. Det anbefales derfor å innhente fagkyndig vurdering med tanke på nødvendige tiltak for å sikre tilfredsstillende fuktsikring og ventilasjon i kjelleren.
