Tilstandsrapport

📍 Østre Krokmoen 24, 2280 GJESÅSEN

gnr. 39, bnr. 700

ENEBOLIG

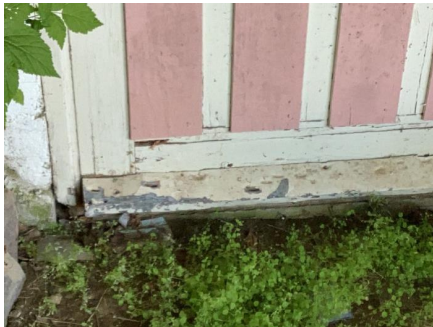
Kjellerdør: Dør er skrudd igjen. Dør har ikke nøkkel. Det er råteskade nederst på dør.

Det er begynnende råteskade på dør.

Kjellerdør: Dør er moden for utskifting.

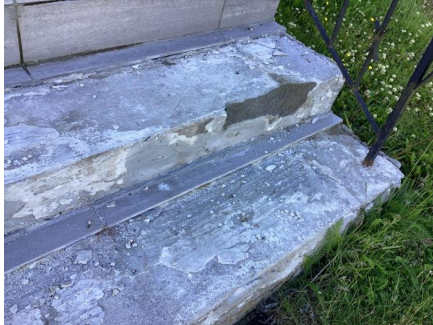
Fliser har løsnet.

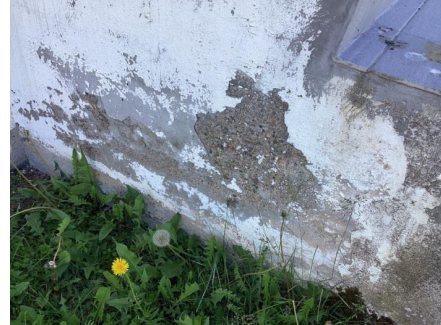
Avskaling på betongoverflate.

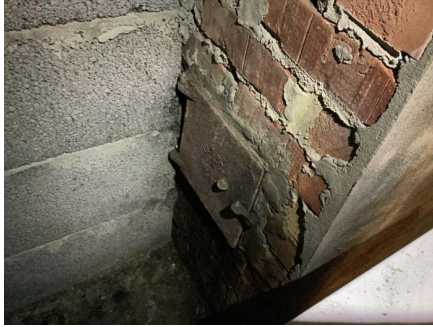
Sotluke i kjeller.

Det må utføres testing/kontroll av vedovn i kjeller før bruk.
Vedlikehold av overflater på brannmur.
Utbedre tetting mellom røykrør og pipe i stue.

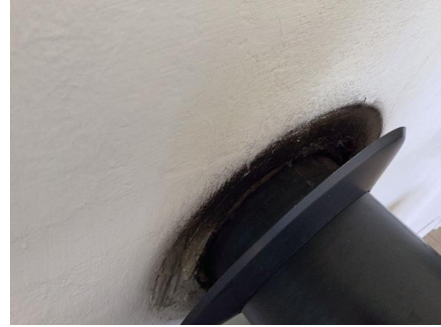
Misfarging rundt røykrør.

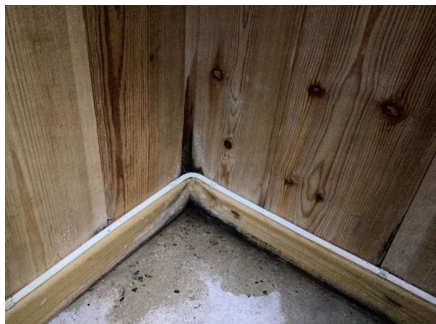
Trevegger og utforede vegger har synlige fuktpåkjenninger og skjulte skader må forventes at finnes.

Synlig fuktpåkjønning på utforet kjellervegg.

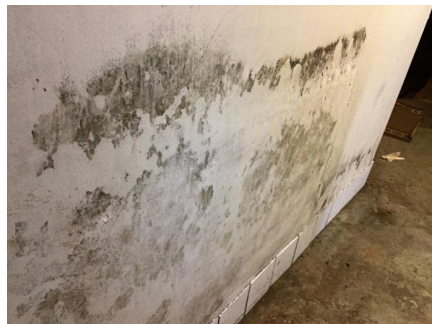
Muggsopp på gipsplater.

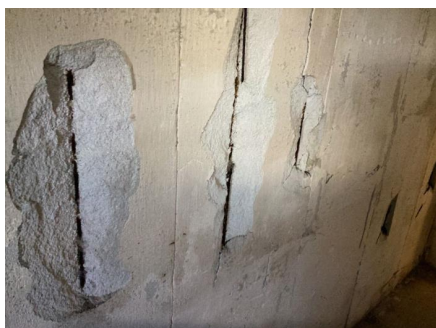
Stort omfang av oppsprekking og avskaling med synlig armering på elementer av lettbetong. Dette indikerer at det er stor fuktpåkjening fra utsiden.

Eksempel på avskaling på elementer av lettbetong.

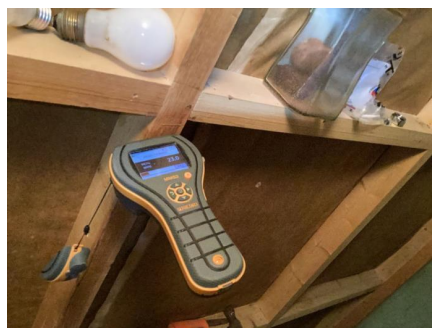
Det er foretatt fuktmåling i treverk høyt opp på delevegg av tre, dette viser et fuktinnhold i treverket på ca. 23 vektprosent og viser at det er et svært fuktig klima i kjelleren.

Fuktmåling viser høyt fuktinnhold i treverk høyt opp på vegg.

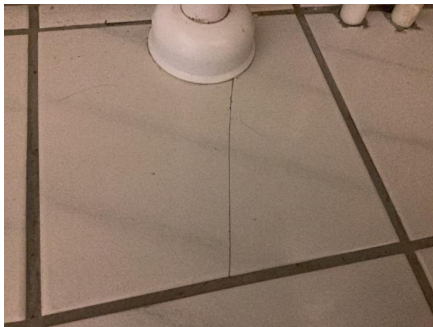
Det er sprekker i flere gulvfliser.

Eksempel på sprekk i flis.

- Våtrommet må totalrenoveres. Alle forhold med tettesjikt, våtsone, sluk m.m. må dokumenteres.

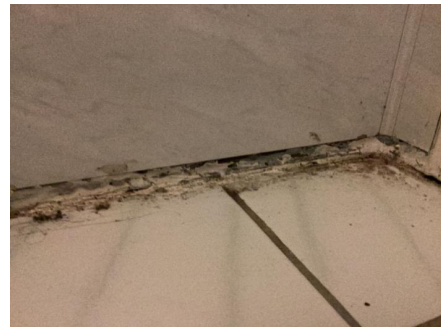
Misfarging og oppsprekking i fuger. Plater er ikke montert iht. anvisning.

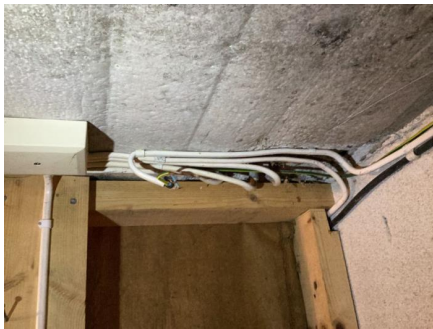
Løs kabel i kjeller.

Ja Utfyllelse av punkter under elektrisk anlegg er utført på bakgrunn av eventuell informasjon fra eier og observasjoner under den bygningsmessige befaringsen av boligen. Undertegnede er ikke el-takstmann og det elektriske anlegget er ikke helhetlig kontrollert. Det anbefales innhenting av en utvidet el-kontroll utført av autorisert foretak. Kostnadsestimat gjelder kun for el-kontroll.

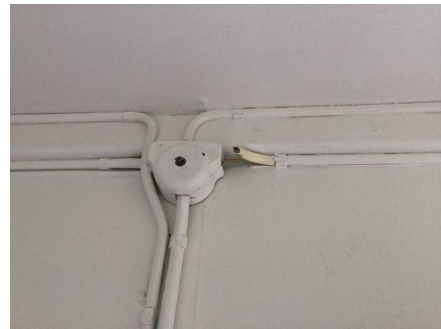
Avklippet kabel i entre.

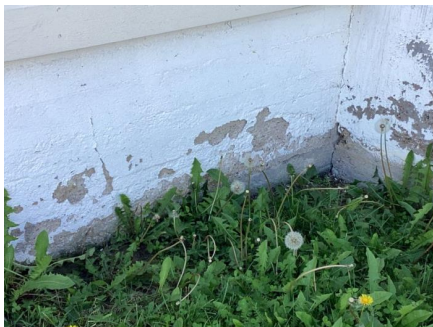
Det er stedvis avskalinger og noen sprekker.

Eksempel på avskaling på grunnmur.

Forsegling av sprekker og vedlikehold av overflater.
