# Tilstandsrapport

Tomannsbolig

Kristian IVs gate 77, 4614 KRISTIANSAND S

Befaringsdato: 11.02.2026

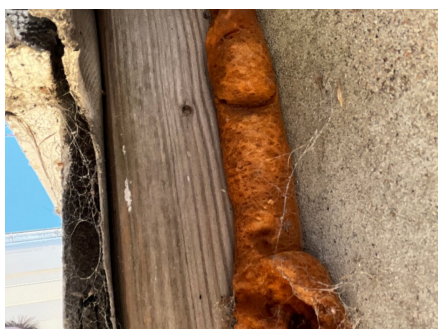
- Det er ingen eller liten lufting i nedre kant av kledning mot grunnmur.
- Det er påvist spredte råteskader i bordkledningen.

Skum som tetting, åpent for gnagere og ikke tilstrekkelig utlufting.

- Uten tilstrekkelig lufting bak bordkledningen kan fuktighet som trenger inn bak bordene eller gjennom veggen innenfra ikke tørke opp. Dette skaper ideelle forhold for råtesopp og muggvekst.
- Råteskader i bordkledningen kan fortsette å utvikle seg både i tilliggende bordkledning og til bakenforliggende veggkonstruksjon, dersom en ikke foretar tiltak.

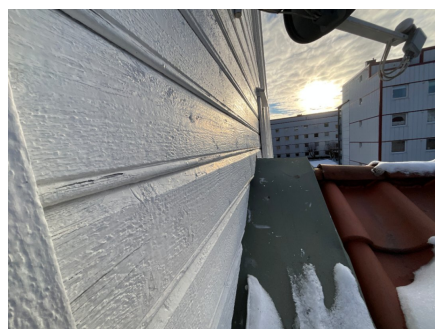
Stedvis noe dårlig kledning.

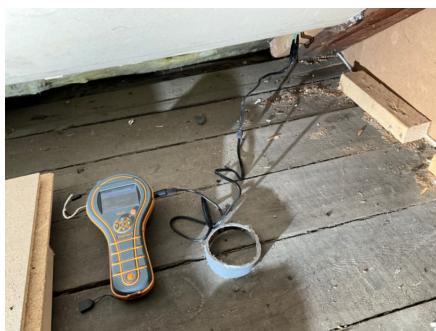
Holdes videre under oppsikt, treborende insekter i bygget kan svekke bæring og bør holdes under oppsikt.

Spør etter treborende insekter

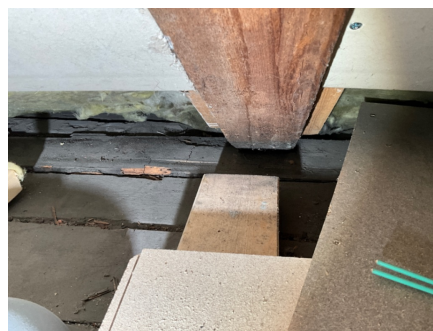
Hull i dampspennen vil kunne gjøre at varm fuktig inneluft trenger ut i konstruksjonen med dertil fare for fukt og råteskader i konstruksjonen.

Ingen dampsperre.

Snø som smelter på taket indikere manglende lufting eller varmetap fra underliggende boligrom, ved nytt tak bør isoleringen økes, ny innvendig dampsperre etableres samt lufting av konstruksjonen i hht dagens krav.

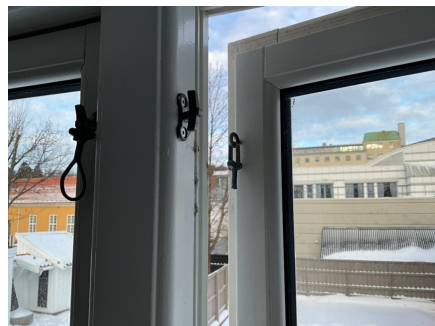
Knekt hampe.

- Det må foretas lokal utbedring.
- Det må påregnes noe vedlikehold og at enkelte vinduer må skiftes ut.

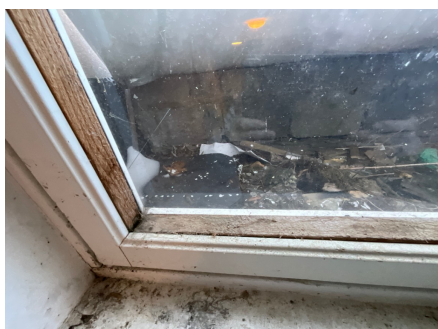
Mangler ett glass og kommer inn fukt i bunnen av vinduet.

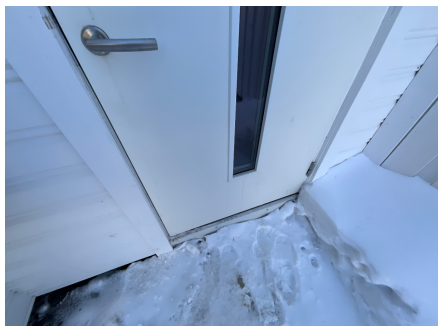
Utettheter rundt døren i front, vil bli utbedret av eier før salg.

Utbedringer rundt inngangsdøren vil bli gjort før salg.

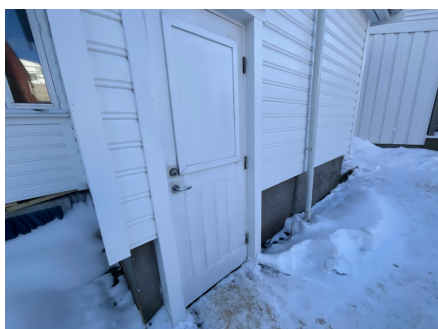
Fuktskader på døren.

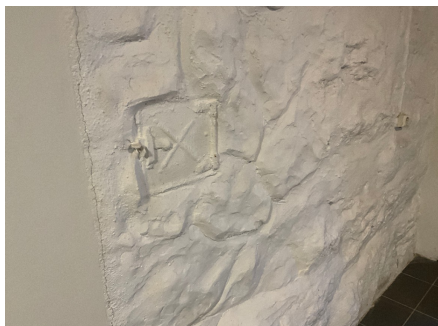
Sotluke i kjelleren, malt igjen og ikke mulig å åpne.

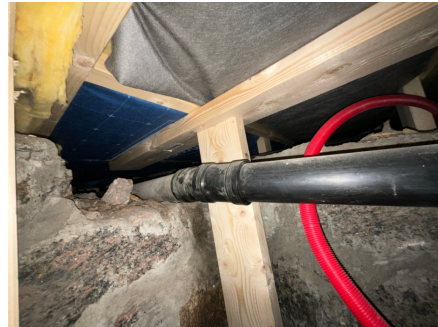
Avstivere plassert rett på stein, uten kapilærbrytende sjikt.

Anbefaler å holder konstruksjonen under oppsikt dersom det blir synlig vann i kryperommet eller økt fuktighet i treverket bør det etableres fuktsperre på grunnen og vurderes å montere avfukter.

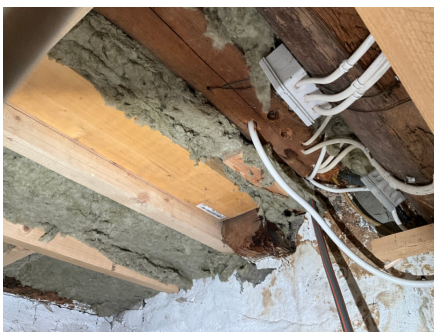
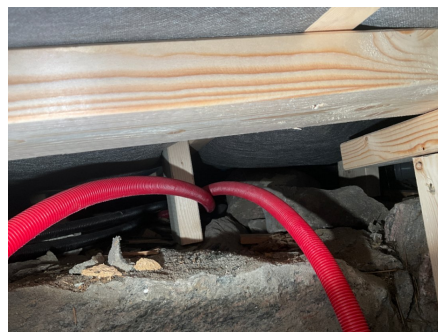
Avstivere plassert rett på stein, uten kapilærbrytende sjikt.

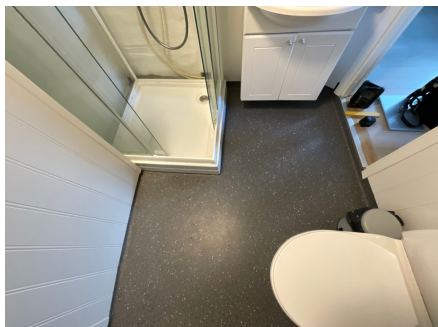
- Det er påvist mangelfull/feil utførelse rundt rørgjennomføringer e.l. som gir fare for fukt i konstruksjonen i våtsone.
- Det er påvist tegn på utettheter på våtrommet.
- Sluk er ikke tilgjengelig for inspeksjon.

Det er flere utettheter på badet noe som tilsier forsiktighet ved bruk, dersom det oppstår lekkasjer bak kabinettet eller vasken vil det kunne oppstå store skader.

Ikke mulig å få tilgang på sluken.

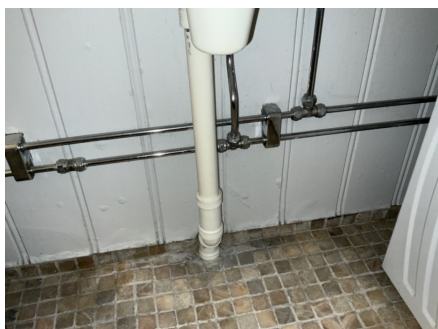
- Det er påvist tegn til fuktskader i overflater.
- Det er vindu/dør med ikke fuktbestandige materialer i våtsonen (ved vask, dusj, badekar, osv.), løsningen eller byggematerialet er uegnet.

Fuktskader på overflatene.

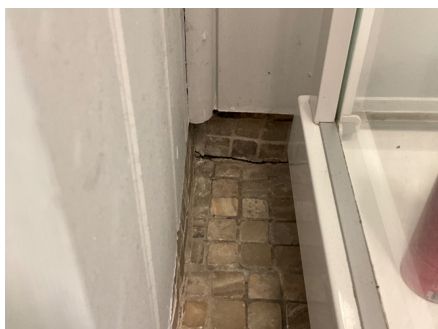
- Det er påvist at flisfuger har riss/sprekker.
- Målinger viser at det ikke er fall til sluk (motfall).

Ved vannsøl på gulvet er det fare for at vann renner ut av rommet, det er påvist en sprekk mellom gulv og vegg som gjør at vann kan renne ut der.

Laveste del av gulvet i hjørne.

Kostnad må sees i sammenheng med en renovering av rommet.

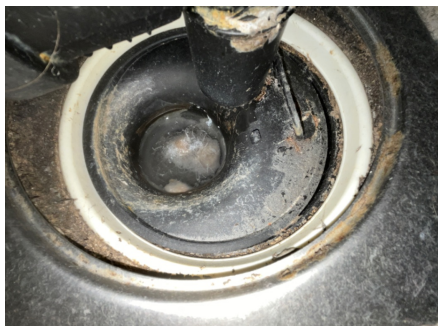
- Uten membran/tettesjikt er det høy risiko for at vann trenger gjennom konstruksjonene og kan medføre fuktskader.

Ukjent membranløsning.

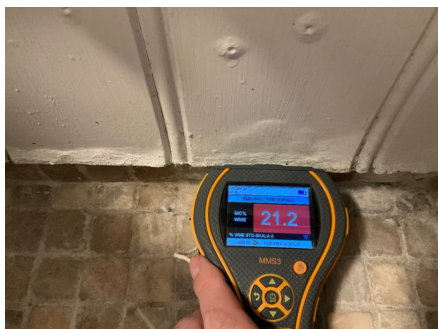
Det blåser inn kald luft mellom oppkant flis og veggplater, dette kan være en medvirkende årsak til fuktmerkene på veggen.

Fuktflekke på panelet.

Ved en renovering av badet må det på bakgrunn av fuktmerkene på utsiden av veggen påregnes fuktmerker også inni veggen. Ved renovering påse å tette luft lekkasjene og etabler tette våtsoner.

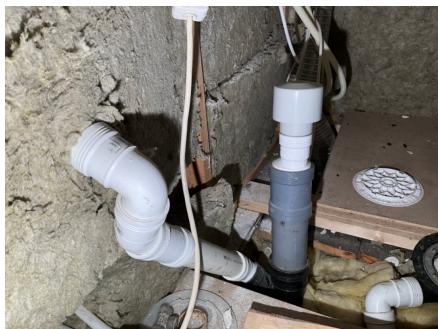
Durgo ventil på loftet.

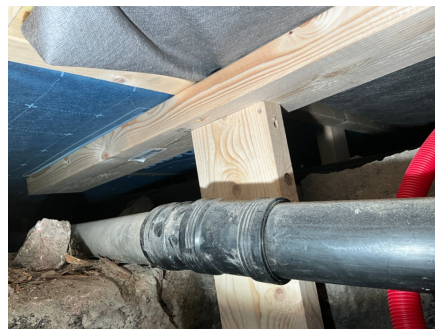
Avviket gjelder de deler av anlegget som ikke er byttet.

Eldre og nyere rør i kjelleren.

- I forbindelse med oppgradering av våtrom vil det være naturlig med utskiftning av rør.

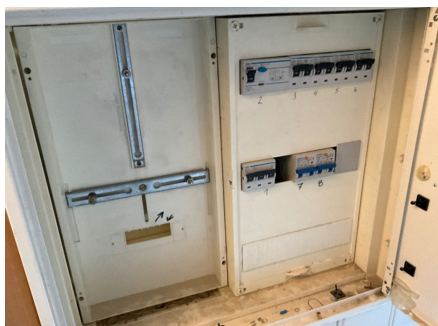
Åpning bak på skapet.

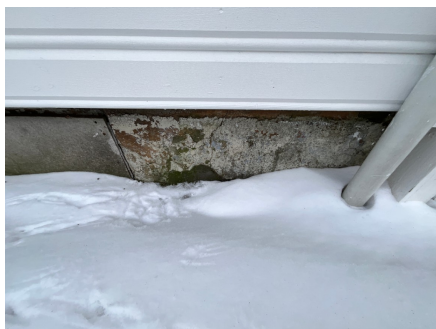
Flere mindre riss og sprekker i eldre bygg er normalt.

- Lokal utbedring må utføres.

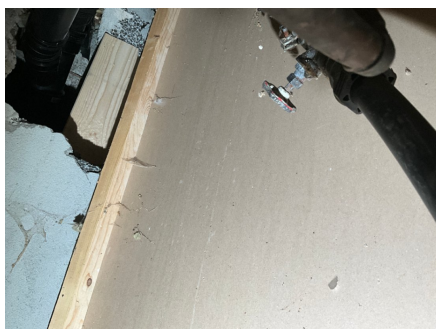
Drypper fra kran.

Bytte kran, fare for ytterligere skader.

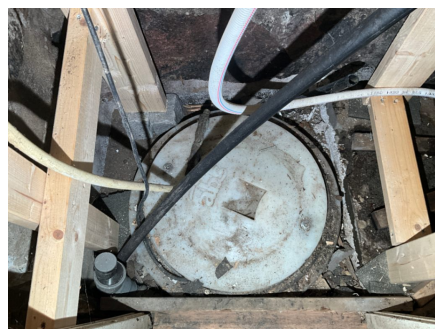
Tanken er ikke i bruk.
