Tilstandsrapport

Boligbygg med flere boenheter

Oscar Omdals gate 6 , 4019 STAVANGER

Befaringsdato: 24.04.2026

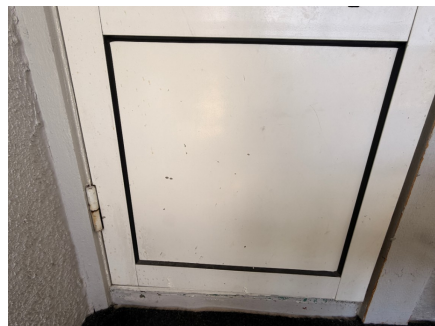
TG 2 Dører

Det registreres noe avskalling i overflate på terrassedør, samt noe rustdannelse på hengsler.

Forholdet vurderes som hovedsakelig estetisk, da døren ikke er eksponert for vær og vind.

Det anbefales overflatebehandling av dørblad samt rengjøring/evt. behandling av hengsler.

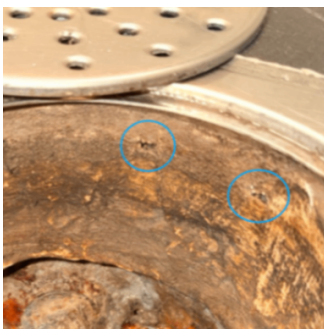
Det registreres betydelig bom i flis, samt sprekker i fliser og flisfuger.

Gulvet er utført uten fall mot sluk.

Det er lav terskel og manglende oppbrett.

Blå tape markerer bom (hulrom) i flis.

- Det må foretas utbedring av fallforhold.

Manglende fall og lav terskel gir økt risiko for at vann ikke ledes til sluk og kan gi fuktpåvirkning på konstruksjoner. Utbedring av fallforhold og etablering av tilstrekkelig oppbrett anbefales ved oppgradering av rommet.

Bom i flis og sprekker gir økt risiko for videre skade. Lokale utbedringer kan utføres med f.eks. bi-imp. Oppgradering av overflater er påregnelig.

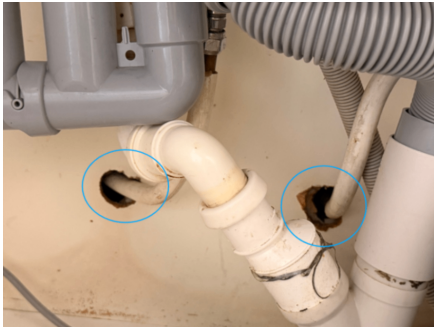
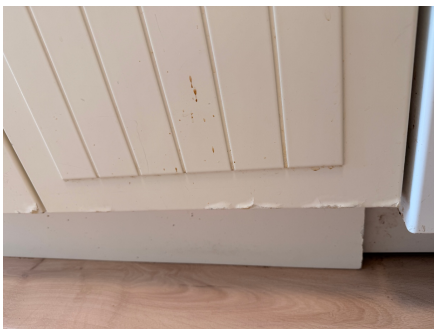
Det registreres stedvis krakelering og svellinger på fronter, noe som er et typisk slitasetegn ved fuktpåvirkning.

Manglende tetting ved gjennomføringer øker risikoen for at fukt/vann kan trenge inn i veggkonstruksjonen ved søl, lekkasje eller rengjøring, med fare for skjulte fuktskader over tid.

Anbefaler forsegling rundt oppvaskmaskin for å hindre videre fuktskader, manglende tiltak kan over tid medføre ytterligere skade på materialer.
