Tilstandsrapport

Boligbygg med flere boenheter
-

Marviksveien 9, 4631 KRISTIANSAND S
-

Rapportdato: 03.03.2025

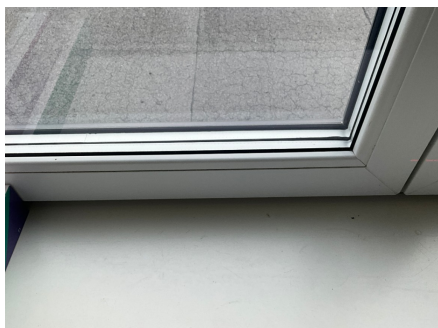
TG 1 Vinduer

Bygningen har PVC vinduer med 3-lags glass.

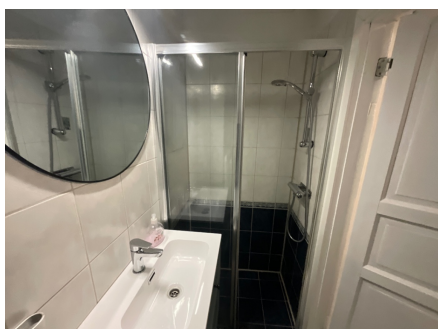
Veggene har overflater av fliser og malte plater. I taket er det malte slette plater.

- Det er vindu/dør med ikke fuktbestandige materialer i våtsonen (ved vask, dusj, badekar, osv.), løsningen eller byggematerialet er uegnet

- Uegnede materialer må fuktbeskyttes/utskiftes.

For å lukke avviket må det etableres membran i våtsoner og vinduet eller våtsonen må flyttes. Forsiktighet anbefales ved bruk da den valgte løsningen gir fare for fukt/vann i bakenforliggende konstruksjoner.

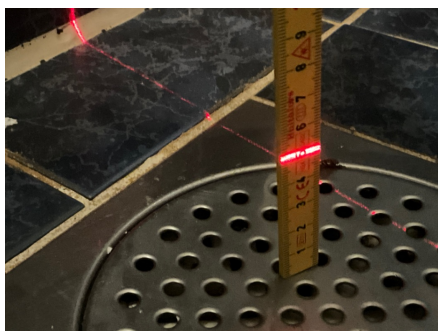
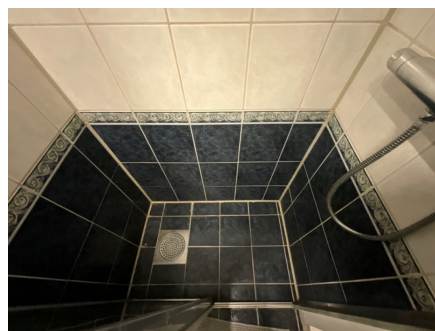
Det er flislagt gulv. Gulvet har lokalt fall med oppkant rundt dusjsonen.

- Det er påvist at høydeforskjell fra topp slukrist til gulv/synlig topp membran ved dørterskel er mindre enn 25 mm.
- Det er påvist at noen fliser har bom (hulrom under).

- Våtrommet fungerer med dette avviket.
- Den valgte løsningen gir fare for fukt i tilstøtende rom.

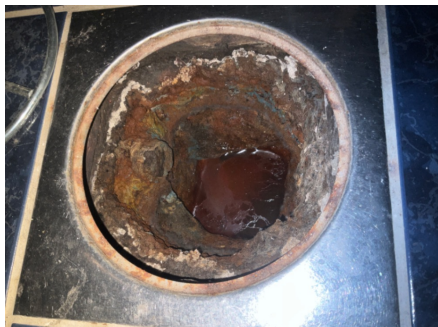
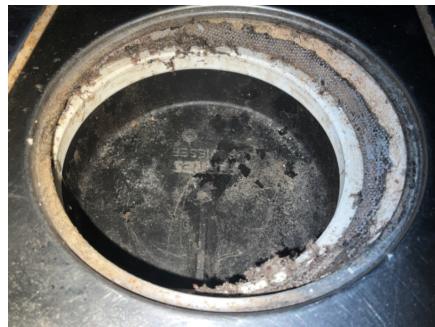
Det er eldre soilsluk og en plastsluk i dusjinisjen. Våtsoner med ukjent tettesjikt/membran.

- Membran i kombinasjon med gammelt sluk uten klemring. Membran er smurt ned på sluk.
- Mer enn halvparten av forventet brukstid er passert på membranløsningen.
- Mer enn halvparten av forventet brukstid er passert på slukløsningen.

Eldre sluker uten membran eller klemring gir økt risiko for skader i tilstøtende konstruksjoner.

- Sluket må sjekkes og rengjøres jevnlig.
- Installering av tett dusjkabinett anbefales.
- Overvåk tilstanden jevnlig. For å få tilstandsgrad 0 eller 1 må slukløsningen skiftes ut og sannsynligvis må også membransjiktet skiftes/utbedres. Det er imidlertid vanskelig å si noe om tidspunktet for når dette er nødvendig.

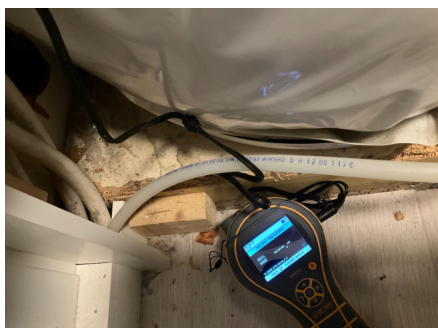
Hulltaking er foretatt uten å påvise unormale forhold. Hulltaking er foretatt på kjøkkenet bak våtsone for dusjen. Fuktkvotemåling (vekt%) i konstruksjonen ble målt til under 6.

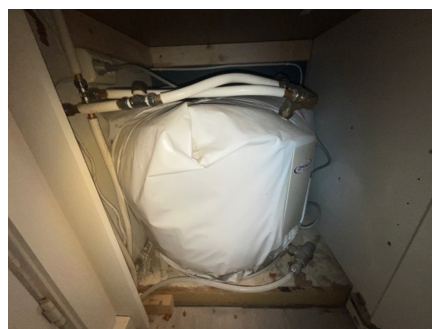
Tilstandsgraden settes i tråd med krav gitt i gjeldende standard (NS3600)

Fare for vannskader i rom uten sluk. Anbefaler å montere vannstopventil på kjøkkenet.

- Det er ikke behov for utbedringstiltak siden tanken fungerer i dag, men ut ifra alder kan skader plutselig oppstå på eldre tanker.
- Det bør etableres tilfredsstillende el-tilkobling etter gjeldende forskrift.
- Det bør etableres tilfredsstillende avrenning eller lekkasjesikring ved varmtvannstank.

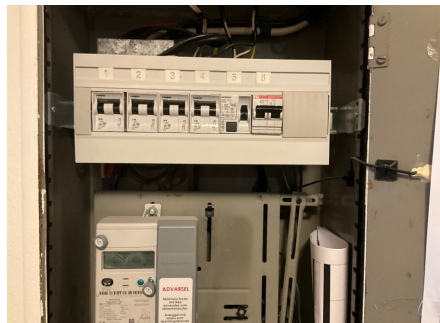
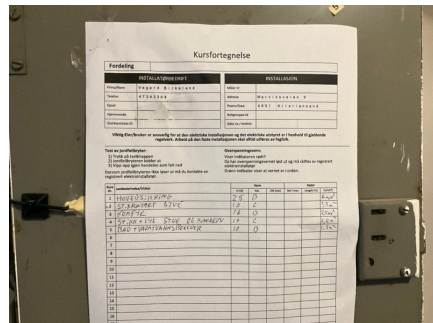
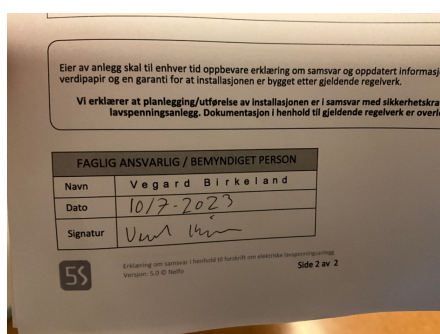
1. Foreligger det eltilsynsrapport de siste 5 år, og det er ikke foretatt arbeid på anlegget etter denne, utenom retting av eventuelle avvik i eltilsynsrapport (dvs en el-tilsynsrapport uten avvik)?
Nei

På bakgrunn av manglende samsvarserklæringer på deler av anlegget anbefales det en utvidet el kontroll på hele anlegget.
