Tilstandsrapport

3-roms leilighet i 2. etasje

Bråtengata 9C , 1515 MOSS

Befaringsdato: 24.03.2026

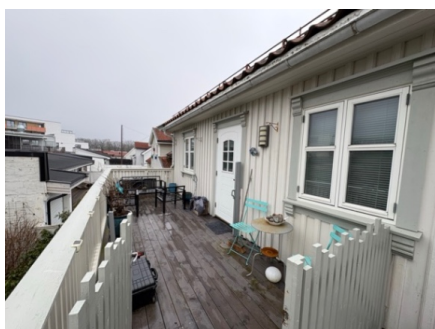
TG 1 Overflater

Overflater fremstår med normal og forventet bruksslitasje, slik det må påregnes i en brukt bolig.
Det er observert stedvise riper, merker samt mindre oppsprekking i hjørner og plateskjøter. Slike forhold er vanlige og kan blant annet skyldes bevegelser trevirke som følge av årstid og værforhold. Spiker- og skruerull i vegger etter normal bruk, kan forekomme.

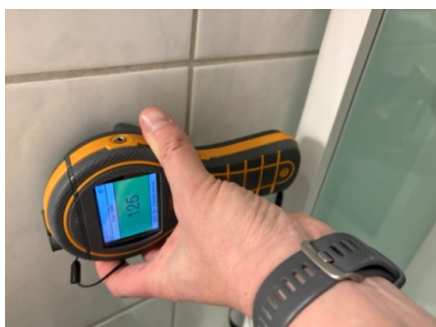
2. ETASJE > BAD/WC

- Det er påvist at høydeforskjell fra topp slukrist til gulv/synlig topp membran ved dørterskel er mindre enn 25 mm.
- Det er avvik:

- Til tross for avviket i fall/høydeforskjell til sluk, vil gulvet fortsatt kunne lede vann mot sluket, men med redusert effektivitet. Dette kan potensielt øke risikoen for vannansamling i enkelte områder av badet.
- Tiltak:

For liten høydeforskjell ved dørterskel gir redusert sikkerhet mot vann som kan renne ut av våtrommet ved vannsøl eller lekkasje. Dette kan over tid øke risikoen for fuktpåvirkning i tilstøtende rom, selv om det ikke er registrert skader ved befaring.

Når underliggende konstruksjoner i våtrom har oversteget forventet levetid, øker usikkerheten knyttet til videre funksjon og fuktsikkerhet. Selv om overflater kan fremstå som brukbare, kan skjulte konstruksjoner være mer utsatt for slitasje og fuktpåvirkning over tid.

Sluket på baderommet er plassert under fastmontert dusjkabinett fra byggeåret 2005. Dusjkabinettet lot seg ikke flytte uten risiko for skade eller demontering, og sluket er derfor ikke inspisert. Undersøkelsen er dermed begrenset til det som var synlig og tilgjengelig ved befaringsstidspunktet.

Badet er fra 2005 og har dermed en alder hvor komponenter som membran, slukmansjett og tettesjikt kan nærme seg forventet levetid. Når sluket ikke er kontrollert, øker risikoen for at eventuelle skader ikke er oppdaget.

Det anbefales å være oppmerksom på tegn til fukt eller funksjonssvikt og følge opp med jevnlig kontroll. Ved større oppgraderinger eller ved påvist svikt bør en fornyelse av konstruksjonene vurderes i samsvar med gjeldende krav i TEK.

Det anbefales at sluket gjøres tilgjengelig for kontroll ved fremtidig utskifting eller demontering av dusjkabinett, samt jevnlig vedlikehold og visuell kontroll der dette er mulig.
