# Tilstandsrapport

Fossåsen 14 , 5119 ULSET

gnr. 186, bnr. 805

Befaringsdato: 09.07.2025

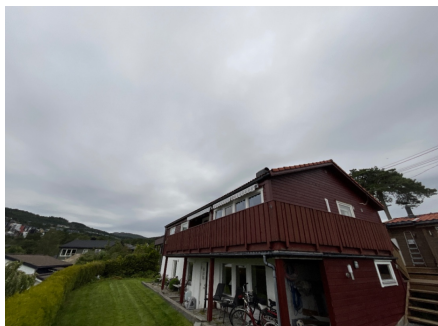
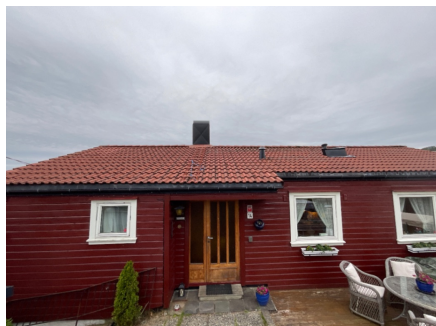
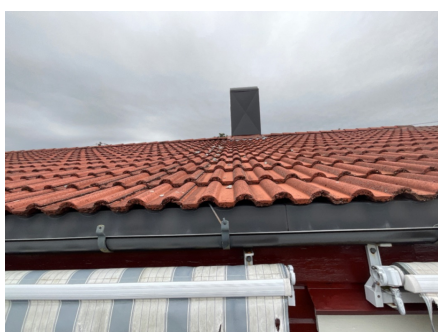
## TG 2 Nedløp og beslag

Renner og nedløp i svart plast

Er bortledning av vann fra taknedløp ved grunnmur mangelfull

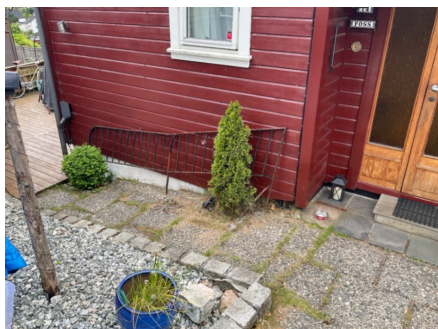
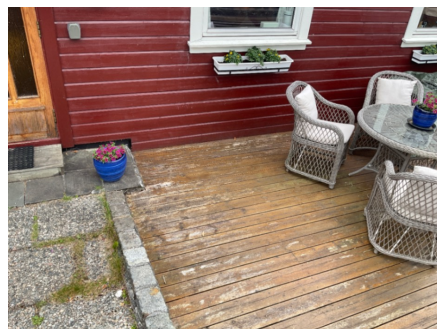
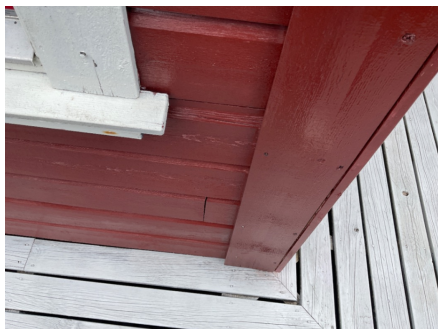
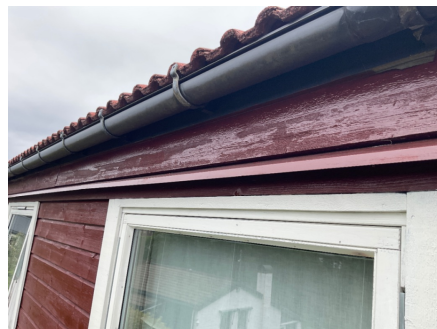
## TG 3 Veggkonstruksjon - 2

Garasjen er oppført inntil boligens ene gavlvegg og er bygd direkte mot ytterveggen. Det ble registrert tydelige skader på husets yttervegg i sonen hvor garasjen er tilkoblet. Skadene omfatter blant annet misfarging, råteaktige forhold og mulige konstruksjonsskader som følge av fuktpåvirkning og manglende lufting mellom konstruksjonene. Det er ikke tilrettelagt for tilstrekkelig avstand eller ventilasjon mellom byggene. Undersøkelsen ble begrenset av konstruksjonenes utforming og tilkomst.

Det foreligger synlige følgeskader etter eldre lekkasje som vurderes å ha oppstått som følge av langvarig fuktbelastning og konstruktiv svakhet i overgangen mellom garasjen og husets yttervegg. Følgeskader i både boligens yttervegg og garasje må påregnes, og skadenes fulle omfang krever nærmere undersøkelser.

TG3 er satt på bakgrunn av: Tydelige fysiske skader og mistanke om underliggende følgeskader i skjulte konstruksjoner. Høy risiko for videre forringelse uten tiltak.

- Tiltak:
  - Nærmere undersøkelse og åpning av konstruksjonen for å kartlegge skadeomfang.
  - Rehabilitering eller utskifting av skadet yttervegg.
  - Forbedring av konstruksjonsmessig tilkobling mellom garasje og bolig, inkludert lufting og fuktsikring.
  - Kontroll og nødvendige tiltak på garasjens konstruksjoner, som antas å være berørt.

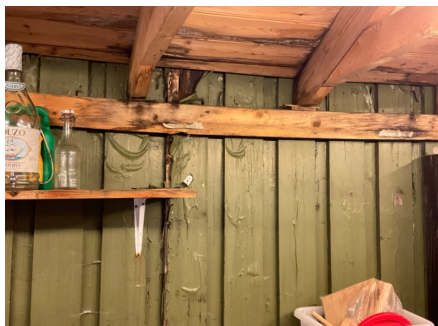
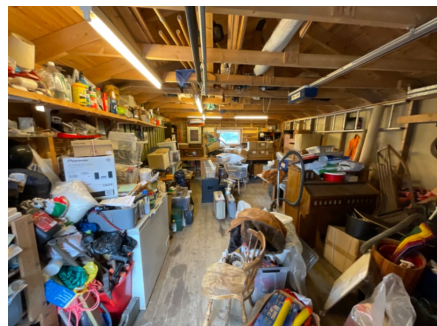
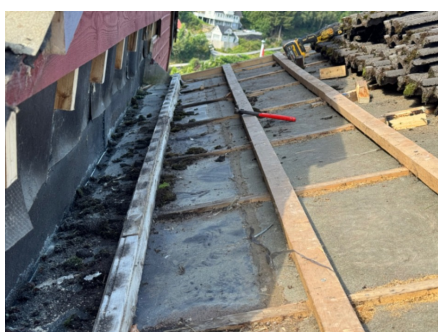
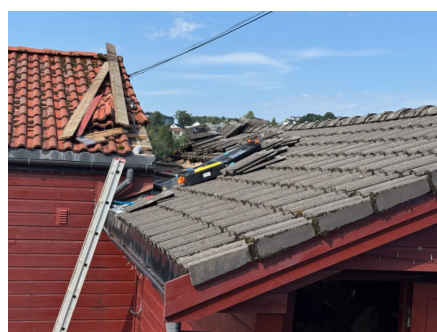
## TG 3 Takkonstruksjon/Loft

Loftet er isolert mot underliggende beboelsesrom. Det er ikke etablert luftespalte i møne/kiste, og lufting er i hovedsak begrenset til én ventil i gavlvegg. Det ble observert fuktmerker i undertakets sponplater, spesielt rundt gjennomføringer som pipe og ventilasjonsrør. Konstruksjonen gir ikke indikasjoner på aktiv lekkasje ved befaringstidspunktet, men fuktskader på undertakets plater er synlige og dokumenterbare.

Manglende lufting i takkonstruksjonen gir redusert uttørking og øker risikoen for kondensering og fuktoppbygging. Sponplater er ekstra utsatt for oppsvelling og forringelse ved langvarig fuktpåvirkning. Fuktmerkene tyder på tidligere eller vedvarende fuktproblematikk, særlig ved gjennomføringer, hvor tetting og overgang ofte er sårbare. Konstruksjonen vurderes å være utilstrekkelig ventilert etter dagens krav og anbefalinger.

TG3 er satt på bakgrunn av: Fukt og manglende ventilasjon i takkonstruksjon kan gi alvorlige følgeskader. Skadene er ikke bare overfladiske (det er ikke bare misfarging, men reelle skader på sponplater).

Konstruksjonen har vesentlige mangler (ingen kiste-/mønelufting er et klart avvik fra byggt teknisk forskrift, også for eldre boliger).

Det er påvist fuktskader i undertakets sponplater og skader rundt gjennomføringer, i en takkonstruksjon uten tilfredsstillende lufting. Det vurderes som stor sannsynlighet for følgeskader og videre forringelse uten tiltak.

- Etablere bedre lufting i takkonstruksjonen, fortrinnsvis med luftespalter i raft og møne.
- Vurdere lokal utbedring eller utskifting av skadde sponplater i undertaket.
- Kontrollere og eventuelt forbedre tetting rundt gjennomføringer for å hindre fremtidige lekkasjer.
- Overvåke området over tid for å vurdere utvikling og behov for ytterligere inngrep.

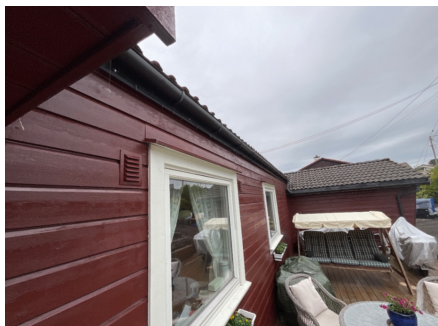
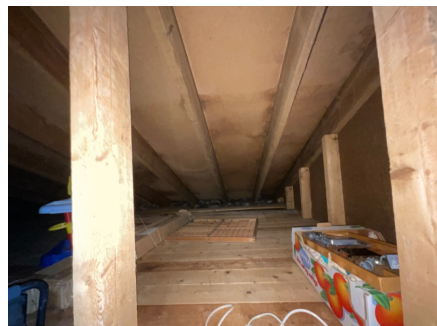
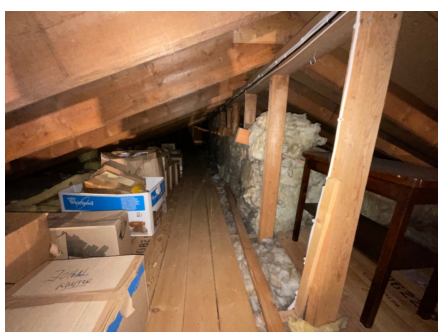
## TG 2 Vinduer

Vinduer med 2-lags glass i malte trekarmer fra 2005.  
Vinduer med 2-lags glass i malte trekarmer fra 1999

- Karmene i vinduer er slitte og det er sprekker i trevirket.

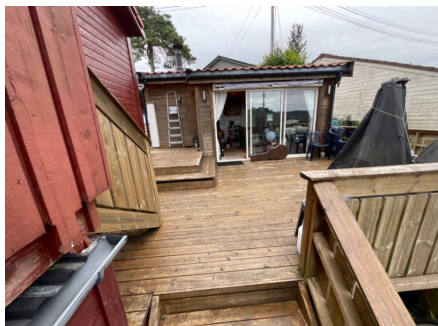
## TG 2 Balkonger, terrasser og rom under balkonger - 2 - 3

Ved adkomst boligen er det etablert en terrasse på ca 27 m<sup>2</sup>

TG2 er satt på bakgrunn av: Overflateslitasje og vedlikeholdsbehov, men ingen dokumenterte skader på konstruktive deler.

Overflatebehandling og generell vedlikehold av terrassebord og konstruksjon.

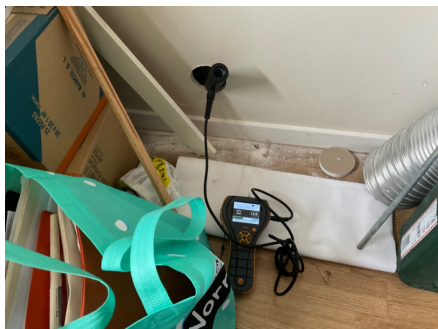
## ETASJE > BAD

Badet er gitt tilstandsgrad TG3 i sin helhet. Vurderingen er basert på dokumentert alder, tydelig slitasje, registrert motfall på gulv og påviste utettheter i gulvkonstruksjonen. Disse forholdene reduserer funksjon og tetthet, og øker risiko for vannskader både i det aktuelle rommet og tilstøtende konstruksjoner. Konstruksjonens oppbygning og utførelse er ikke i henhold til dagens krav, og det må påregnes full rehabilitering for å sikre forskriftsmessig standard og funksjon.

- Våtrommet må totalrenoveres. Alle forhold med tettesjikt, våtsone, sluk m.m. må dokumenteres.
  - Full rehabilitering av badet inkludert ny membranløsning og riktig fall mot sluk.
  - Kontroll av tilstøtende konstruksjoner for fuktskader før oppbygging.
  - Prosjektering og utførelse i henhold til gjeldende våtromsnorm (f.eks. Byggebransjens våtromsnorm – BVN).

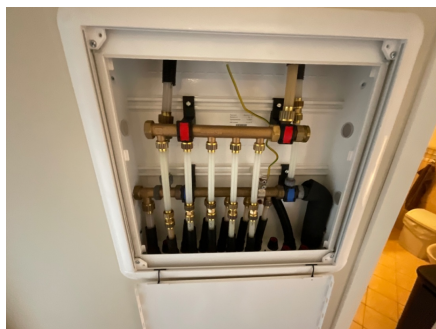
## TG 2 Vannledninger - 2

Lokalt er det vannrør i kobber
