# Tilstandsrapport

Boligbygg med flere boenheter

Apotekergata 15A , 3616 KONGSBERG

Befaringsdato: 03.03.2026

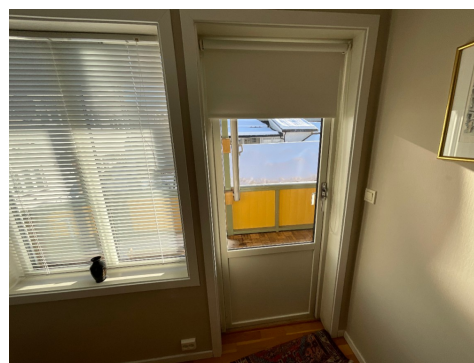
### ! TG 2 Dører

**Vurdering av avvik:**  
• Det er påvist dører som er vanskelig å åpne eller lukke.  
Terrasse dør subber noe i karm, og bør påregnes justeringer

**Konsekvens/tiltak**  
• Dører må justeres.

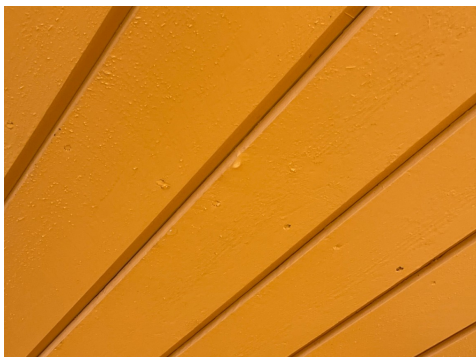
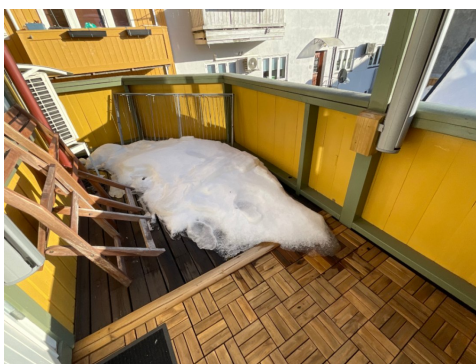
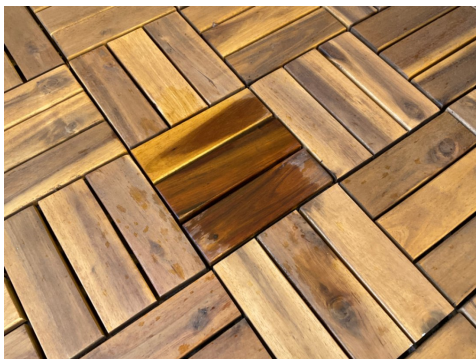
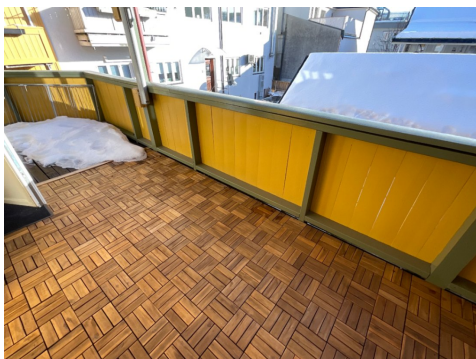
### ! TG 2 Balkonger, terrasser og rom under balkonger

**Vurdering av avvik:**  
• Det er avvik:  
Det er registrert lekkasje fra ovenfor liggende balkong.

**Konsekvens/tiltak**  
• Tiltak:  
Lekkasje fra balkong må utbedres for å hindre videre fuktskader på  
underliggende konstruksjoner.  
Regelmessig kontroll av tekkingen anbefales for å redusere risiko for  
fremtidige lekkasjer og følgeskader.

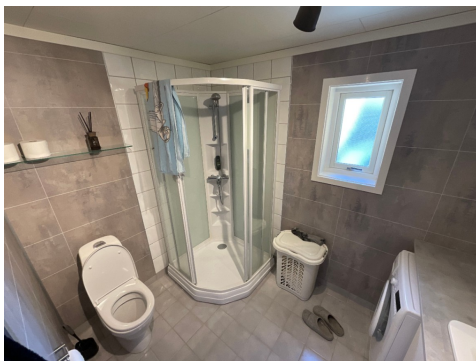
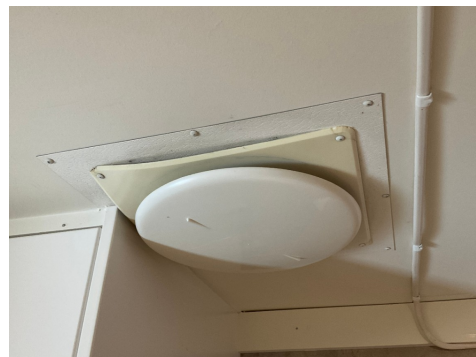
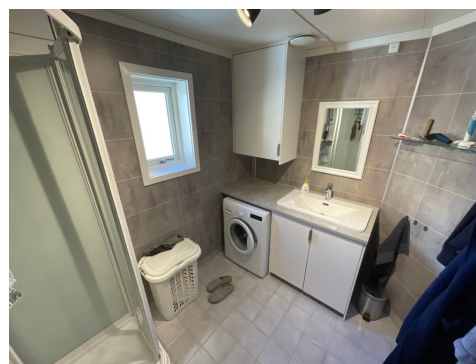
### ! TG 3 Generell

Det er sprekker i fuger i overgang gulv/vegg. Dette kan tyde på at gulv har «satt seg». Fare for brudd i bakenforliggende membransjikt.

Det anbefales å renovere badet grunnet alder og registrerte symptomer som sprekker i fuger mellom gulv og vegg, samt risiko for brudd i membransjiktet.

Konsekvensen av å ikke utbedre forholdene er økt risiko for vannlekkasjer og fuktskader i underliggende konstruksjoner.

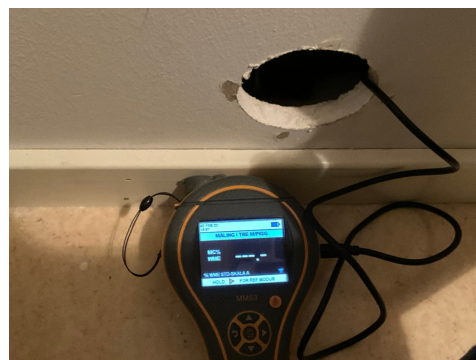
### TG 1 Tilliggende konstruksjoner våtrom

Det ble foretatt hulltaking i vegg mot bad, fra tilstøtende bod. Hulltaking er foretatt, uten å påvise unormale forhold. Det ble ikke avdekket tegn til skader. Målingene viste på befaringsdagen normale fuktverdier.

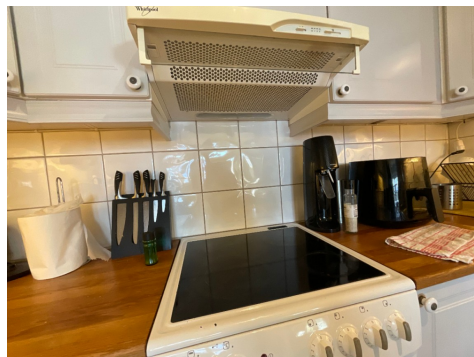
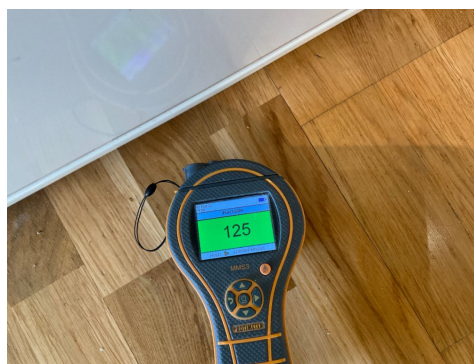
Det er ikke påvist tegn på at det er montert lekkasjedeteksjon ved oppvaskmaskin/oppvaskkum.

Det bør monteres lekkasjedeteksjon ved oppvaskmaskin/oppvaskkum.  
Komfyrvakt bør monteres

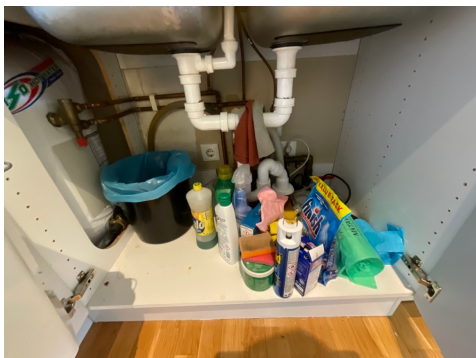
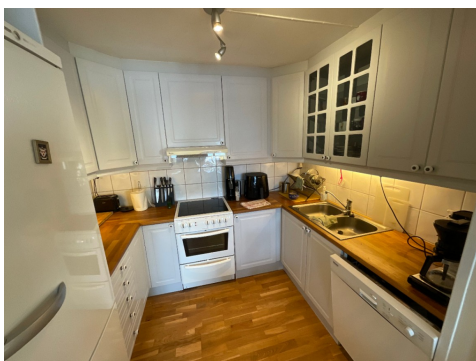
- Rørkurser på rør-i-rør system bør merkes.

Det anbefales at rørkurser blir tilknyttet tett rørfordelerskap.

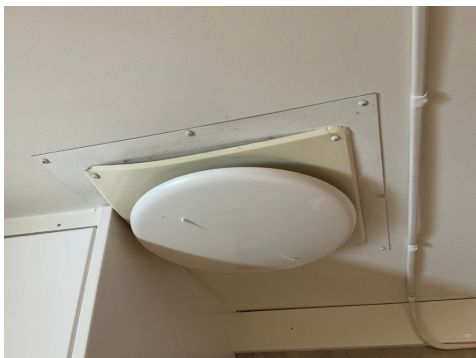
- Det er påvist mangelfull ventilasjon på ett eller flere rom i boligen.

Det anbefales å etablere mekanisk avtrekk fra våtrom.

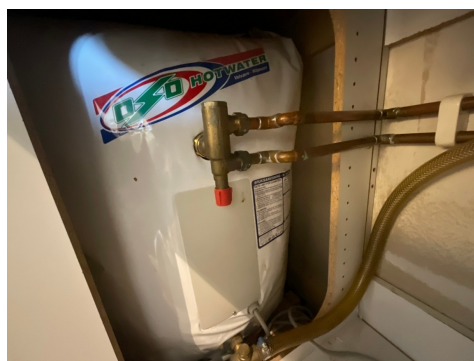
## TG 2 Varmtvannstank

- Det er ikke behov for utbedringstiltak siden tanken fungerer i dag, men ut ifra alder kan skader plutselig oppstå på eldre tanker.

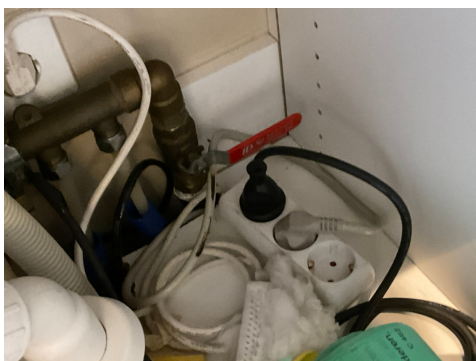
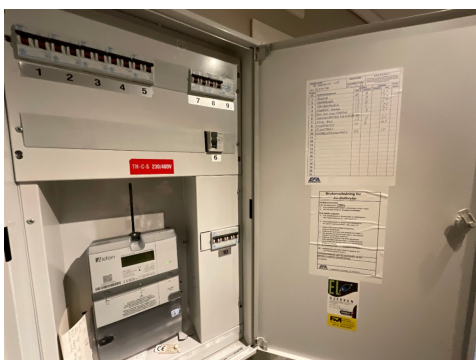
**Det er registrert bruk av skjøteledninger på faste installasjoner. Anbefales utbedret.**

**Ja Det anbefales el-sjekk da det er mer enn 5 år siden forrige sjekk. Endelige kostnader vil avgjøres av ytterligere undersøkelser, og behov for utbedringer.**
