Tilstandsrapport

Leilighet i boligblokk

Vilhelm Bjerknæs' vei 14 A, 5081 BERGEN

Befaringsdato: 05.03.2025

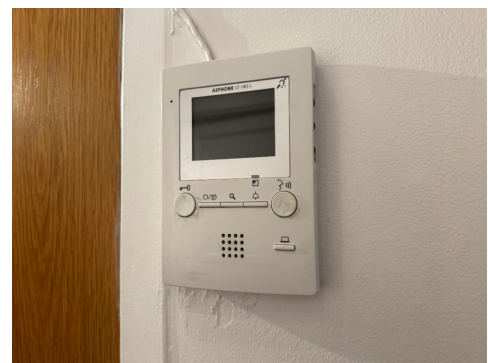
Dørtelefon i entre/gang.

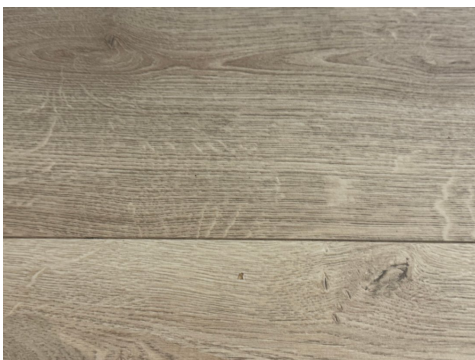
Sår i laminatgulv på kjøkken. Må anses å være normal slitasje.

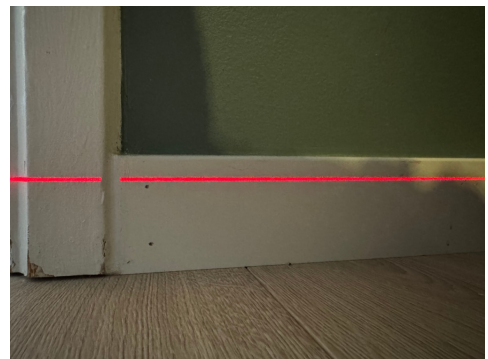
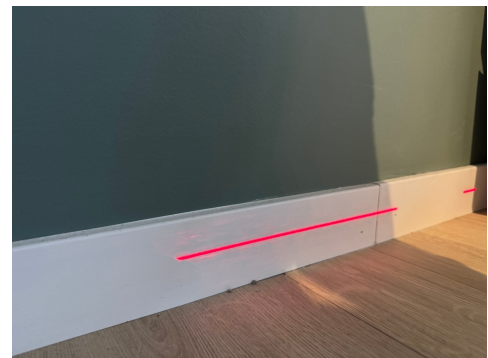
- Det er målt høydeforskjell på mellom 15-30 mm gjennom hele rommet. Tilstandsgrad 2 gis med bakgrunn i standardens krav til godkjente måleavvik.

Bilder viser skjevheter i gulv på hovedsoverom.

- For å få tilstandsgrad 0 eller 1 må høydeforskjeller rettes opp. Det vil imidlertid sjelden være økonomisk rasjonelt som et enkeltstående tiltak i en bolig som dette. Dersom boligen en gang skal renoveres, kan man vurdere slike tiltak.

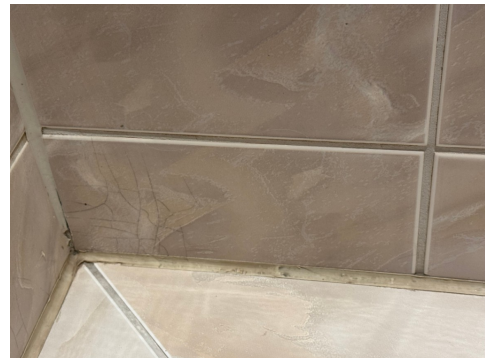
Riss/krakelering ble observert på noen veggfliser i nedre del i dusjsone.

Riss/krakelering i veggflis i nedre del i dusjsone.

Overvåk tilstanden.

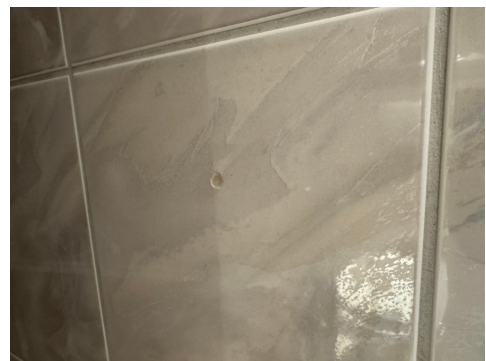
Sår i veggflis. Må anses å være normal slitasje.

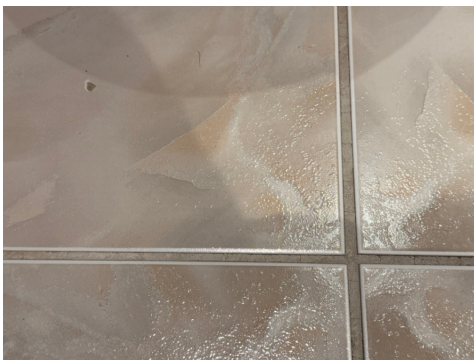
Sår i gulvflis. Må anses å være normal slitasje.

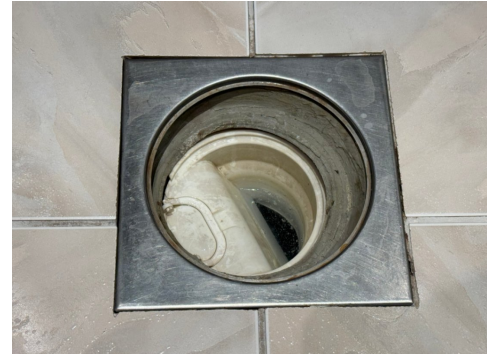
- Mer enn halvparten av forventet brukstid er passert på membranløsningen.
- Det er påvist andre avvik:
- Membranen bak innebygd sistene har ukjent utførelse.

Plastsluk i dusjsone. Ingen tegn til klemring i sluk.

- Andre tiltak:
- Installering av tett dusjkabinett anbefales.
- Overvåk tilstanden jevnlig. For å få tilstandsgrad 0 eller 1 må tettesjiktet skiftes ut, men tidspunktet for når dette er nødvendig er vanskelig å si noe om.

Innhent dokumentasjon om oppbygging av kasse bak toalett, om mulig. Det bør monteres membran i kasse bak toalett v/ en eventuell oppgradering. Membran i sluk bør undersøkes nærmere og ev. utbedres om mulig.

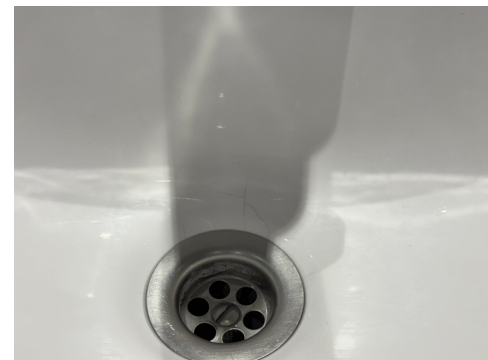
Det er noe riss/krakelering i servant.

Riss/krakelering i servant.

Fungerer med dagens tilstand.

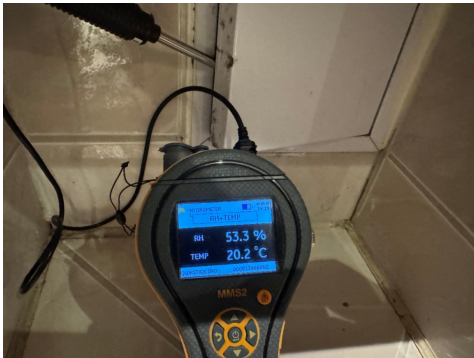
Relativ luftfuktighet ble målt med lang probe. Den viste relativ luftfuktighet på 53,3 % ved en temperatur på 20,2 grader.

Måling av relativ luftfuktighet.

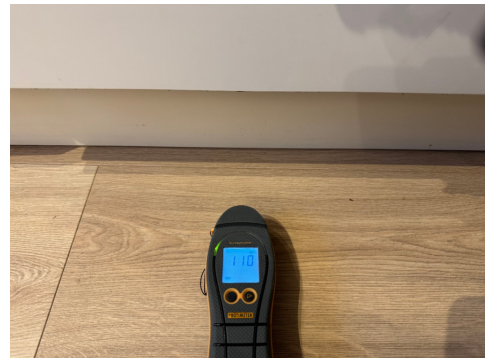
Ingen forhøyede fuktverdier ble registrert v/ utsatte områder.

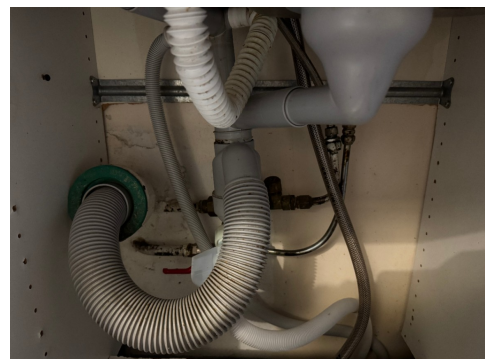
Røropplegg under vask.

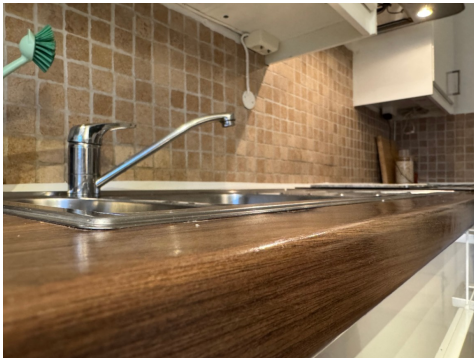
Det er noe fuktutsvelling i benkeplate v/vask. Benkeplate har noe slitt overflate, spesielt på venstre side av vask.

Fuktutsvelling i benkeplate v/ vask.

Benkeplate og skapbunn under vask må lokal utbedres, ev. skiftes for å lukke avviket.

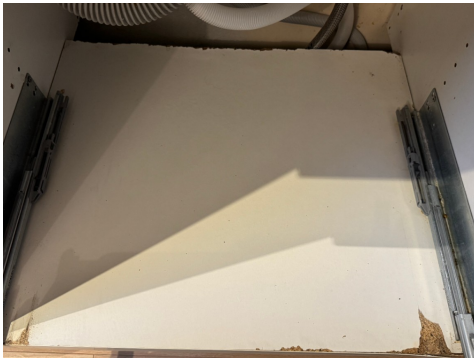
- Det er påvist fuktskjolder/svelling i bunnplate i benkeskap.

Slitasje/fuktutsvelling i skapbunn under vask.

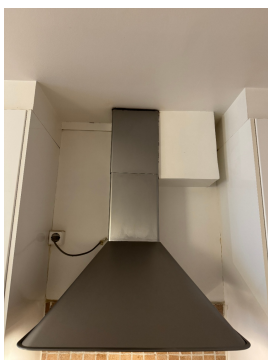
Kjøkkenventilator. Produsent: IKEA. Fra 2010. Ventilatorrør går opp i ventilasjonskanal.

Pga ventilators alder må det påregnes vedlikehold, ev. utskiftninger v/behov.

Kjøkkenventilator.

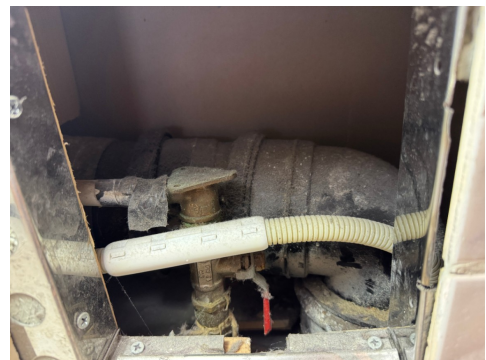
Stoppekran på eldre røropplegg gir en viss risiko for lekkasje og skader v/ bruk/testing. Jeg har derfor ikke testet at stoppekran fungerer.

Stoppekran på bad.

- Det er ikke behov for utbedringstiltak siden anlegget fungerer i dag, men ut ifra alder kan skader plutselig oppstå på eldre anlegg.

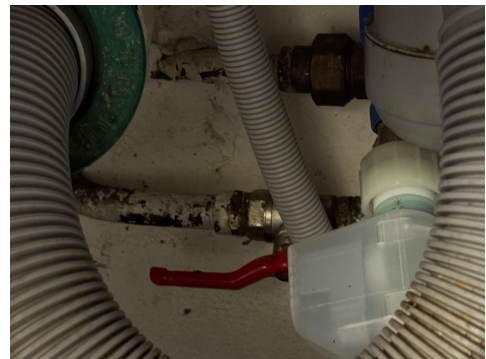
Stoppekran i kjøkkenskap.

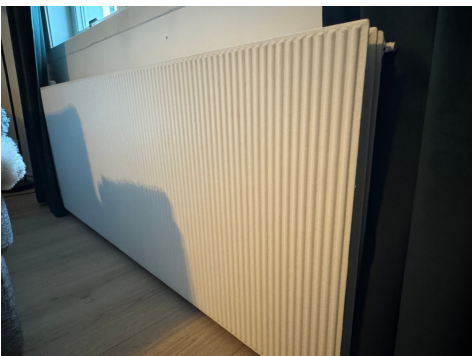
Leiligheten har en eldre radiatorovn i stue. Sentralvarme varmes opp via fjernvarme. Fjernvarme ble installert i 2004.

Eldre radiatorovn i stue.

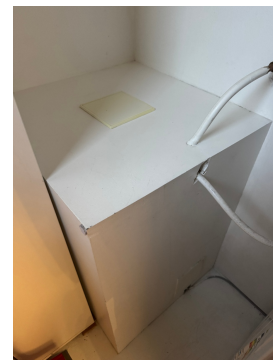
- Det er påvist at varmtvannstank er over 20 år
- Det er påvist andre avvik:

Varmtvannstank i kasse i bod.

- Det er ikke behov for utbedringstiltak siden tanken fungerer i dag, men ut ifra alder kan skader plutselig oppstå på eldre tanker.
- Andre tiltak:

Varmtvannstank bør gjøres mer tilgjengelig for inspeksjon og ev. vedlikehold.

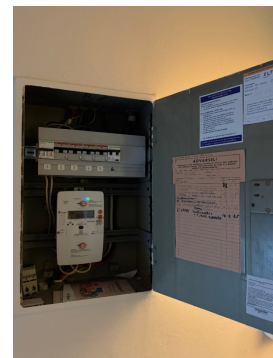
Det har ikke vært utført BKK el-kontroll de senere årene. Forskrift om elektrisk lavspenningsanlegg anbefaler at det blir foretatt regelmessig ettersyn av det elektriske anlegget hvert tiende år. På bakgrunn av overnevnte forhold anbefaler jeg en gjennomgang av det elektriske anlegget.

Sikringssskap i fellesarealer.
