Tilstandsrapport

Enebolig

Hedenstadveien 32 , 3619 SKOLLENBORG

Befaringsdato: 25.03.2026

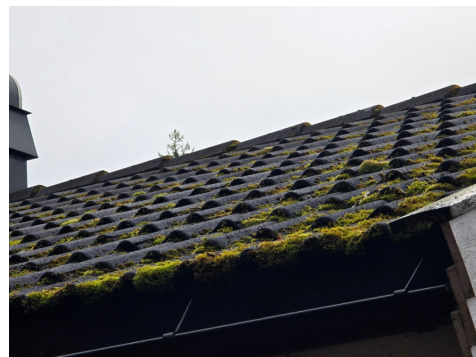
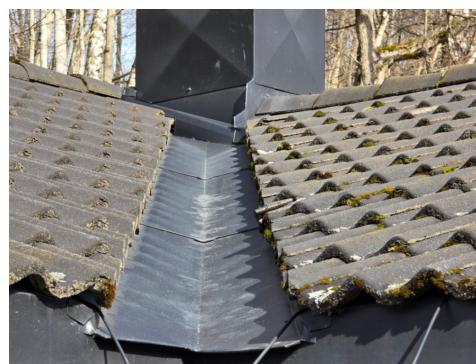
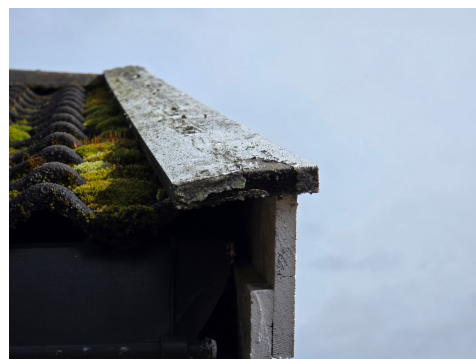
Årstall: 2002 **Kilde:** Andre opplysninger: Taktekingen er vurdert at er fra 2002 da boligen er påbygget. Avvik må påregnes. Undertak med rupanel, papp samt sløyfer og lekter. Vindskier og isbord i tre.

- Det er avvik:

Mose på takteking kan redusere forventet levetid og det bør gjennomføres vask av takteking.

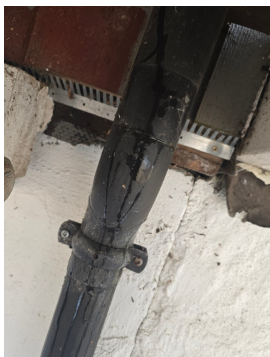
Det er nedløp ved stue hvor rør er montert feil.

- Takrenner har punktvis lekkasjer.

Feilmontert nedløp.

Nedløp må bygges om slik at det fungerer slik det skal og ikke gir høy fuktbelastning mot grunnmur.

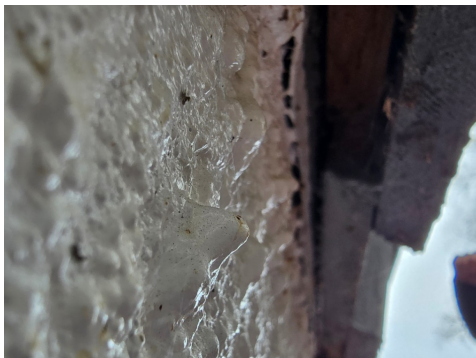
- Det er ingen eller liten lufting i nedre kant av kledning mot grunnmur. Det er begrenset lufting bak trekledning. Det er avvik ut fra dagens måte å montere kledning på (krysslufting), men den er montert etter normal måte for byggeår.

Det er ikke funnet skader som følge av monteringsmåte.

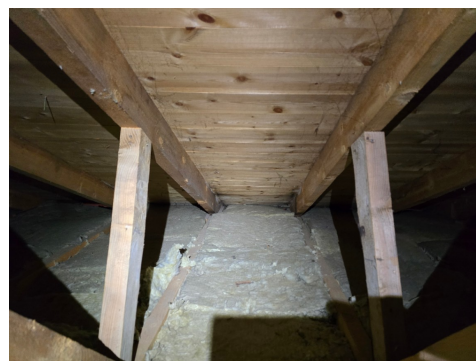
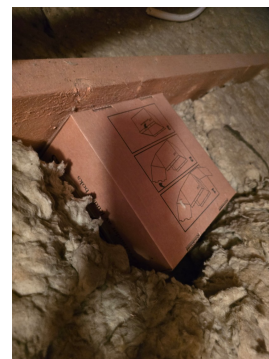
- Det er fra loft/kryploft påvist indikasjoner på at det er punktering av dampspærre, som medfører svekket effekt av dampspærrefunksjonen.
- Det er avvik:

Utbedre isolering, tape plast ved gjennomføringer og etablere bedre lufting mellom isolasjon og undertak.

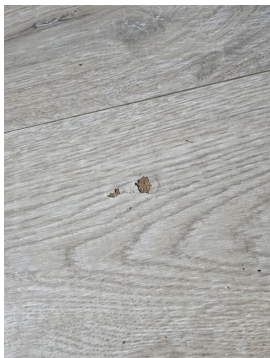
Enkelte skader i laminatgulv.

Skade i gulv i stue i 1. etg.

Skadene har ikke stor betydning for overflatene, men det kan vurderes å gjøre lokal utbedring.

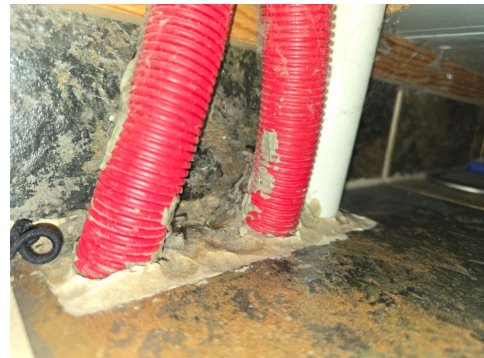
- Det er påvist mangelfull/feil utførelse rundt rørgjennomføringer e.l. som gir fare for fukt i konstruksjonen i våtsone.

- Konsekvensen er at det kan oppstå fuktskader i konstruksjonen bak overflatematerialet. Vann kan trenge inn gjennom utette rørgjennomføringer og forårsake fuktskader ved fukttilførsel gjennom enten bruksvann eller lekkasjevann.

Utette rørgjennomføringer i gulv.

Dagens løsning gir økt fare for fukt i konstruksjon. Ved reovering må det påses at det etableres tetting rundt rørgjennomføringer.

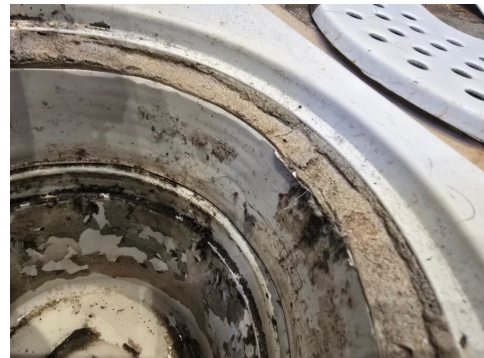
Sluk i plast uten synlig membran.

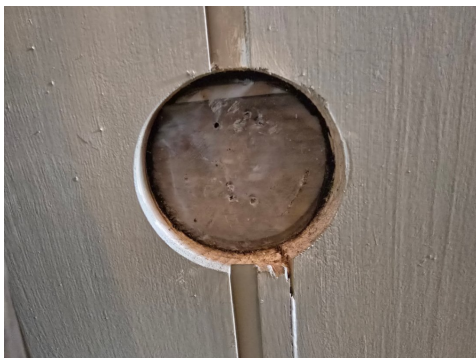
Hulltaking er foretatt uten å påvise unormale forhold. Hulltaking er foretatt ved/i trapperom/trapp mot dusj. Fuktkvotemåling (vekt%) i konstruksjonen ble målt til 0.

Hulltaking ved trapp.

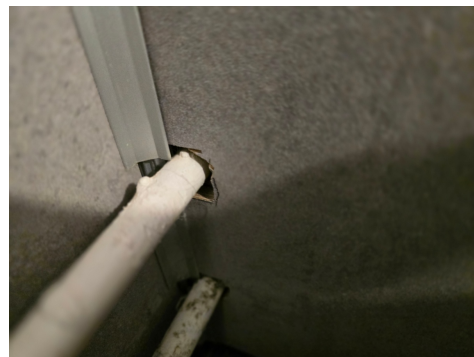
Feilkappede plater gir økt fare for fuktskader ved vannbelastning. Det er utett rørgjennomføring i vegg.

Utett rørgjennomføring.

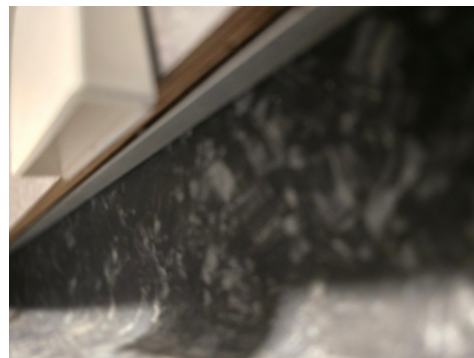
- Andre tiltak:
- Dersom våtromsplatene ikke er montert fagmessig, kan dette medføre utettheter som øker risikoen for fuktinntrengning bak platene. Over tid kan dette føre til oppfukning av tilstøtende konstruksjoner, noe som kan resultere i råteskader, muggvekst og eventuelle lekkasjer.

Manglende fuge mellom sokkel list og våtromsplate.

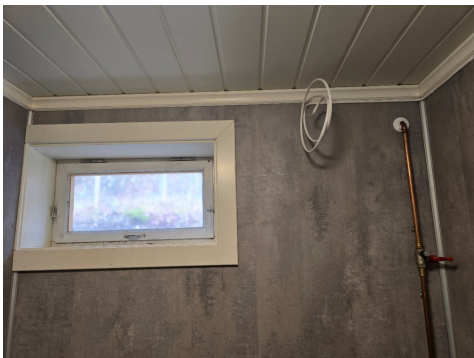
- Dersom avviket ikke utbedres vil det være fare for dårlig luftskifting og resultere i høy luftfuktighet og utvikling av skader.
- Bedre ventilering må etableres.

Manglende ventilasjon.

For å lukke avviket må det etableres avtrekk fra rommet samt tilluft.
Våtrom uten ventilasjon har økt fare for fuktskader.

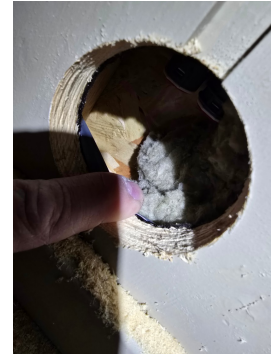
Hulltaking er foretatt uten å påvise unormale forhold. Hulltaking er foretatt ved/i under trapp. Fuktkvotemåling (vekt%) i konstruksjonen ble målt til 0.

Hulltaking mot vaskerom.

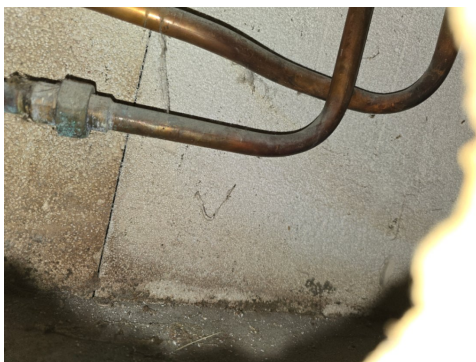
Vannrør fra byggeår har passert mer enn halvparten av forventet brukstid. Dette gjelder kun deler av anlegget.

Vannrør i kobber.

- Det er ikke behov for utbedringstiltak siden anlegget fungerer i dag, men ut ifra alder kan skader plutselig oppstå på eldre anlegg.
- I forbindelse med oppgradering av våtrom vil det være naturlig med utskifting av rør.

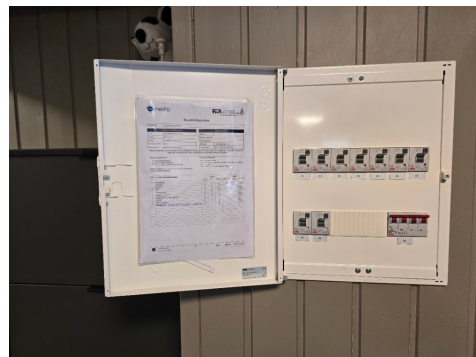
Fordelerskap i hybel.

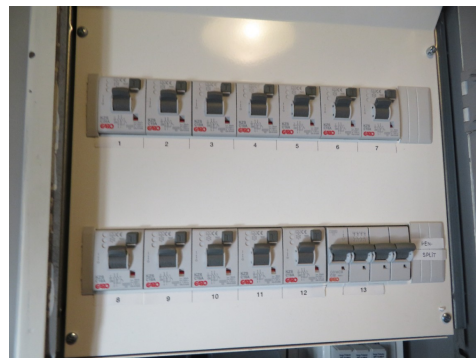
Hovedskap.

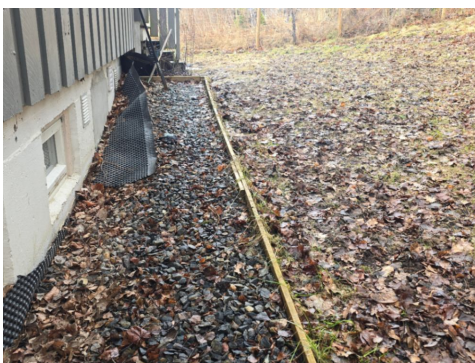
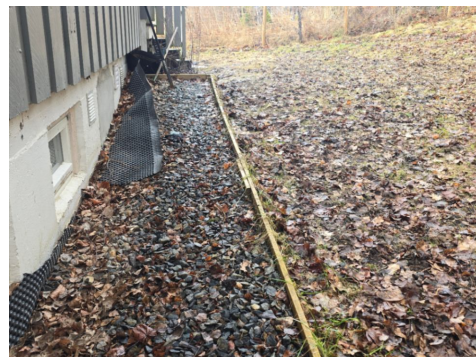
Grunnmursplast uten topplist gir økt fare for at det kommer fukt inn mellom plasten og grunnmur.

Fall mot grunnmur.

Ved fall på terreng mot grunnmur, gir dette økt fare for fukt mot konstruksjon.

Det bør etableres fall vekk fra grunnmur slik at det ikke er høy fuktbelastning.

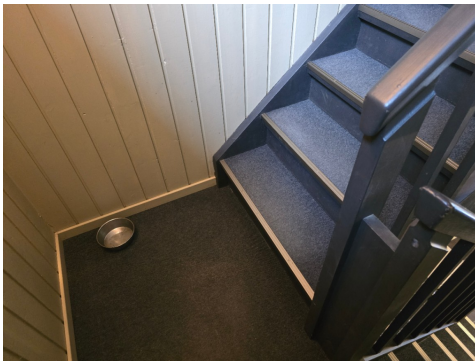
Rekkverk er 85 cm. Det er 13 cm mellom spiler. Håndløper er ikke

Innvendig trapp.

Trappen bør utbedres slik at den tilfredstiller dagens krav mot fall og ulykker.
