Tilstandsrapport

Boligbygg med flere boenheter

Libruveien 18, 1850 MYSEN

Rapportdato: 07.05.2026

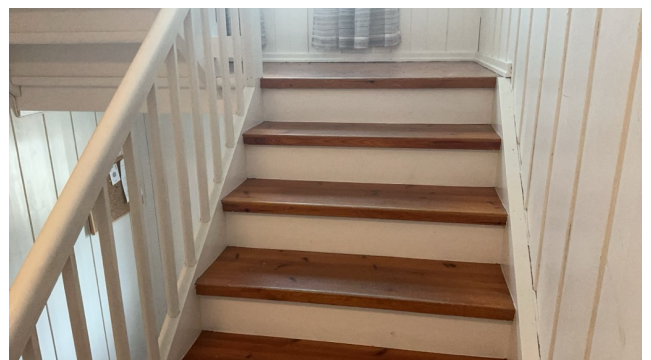
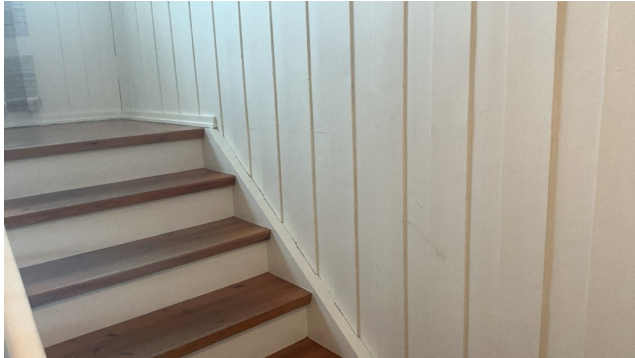
! TG 1 Innvendige trapper

Beskrivelse
Malte tretrapper med repos mellom etasjene fra byggeåret.

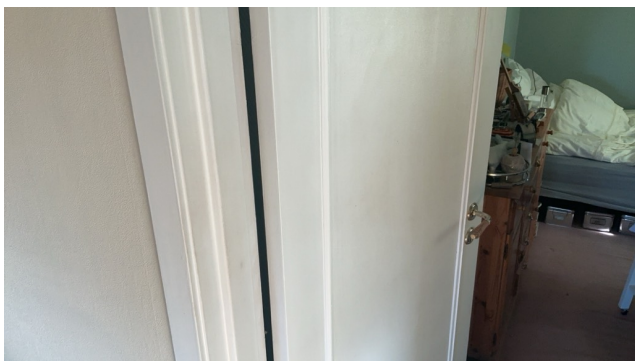
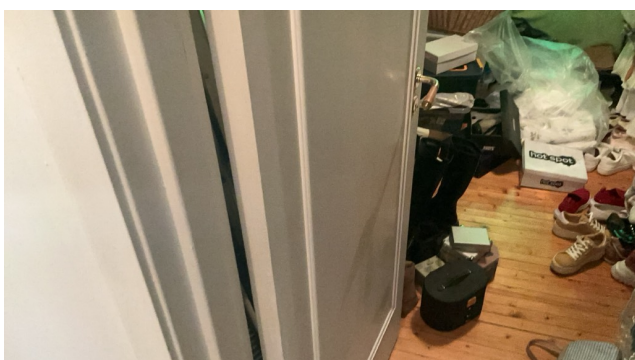
! TG 2 Innvendige dører

Hvitmalte dører med speil fra byggeåret.

- Det er påvist avvik som tilsier at det bør foretas tiltak på enkelte dører.

- Det bør foretas tiltak på enkelte dører.

Dører må påregnes å skiftes ut.

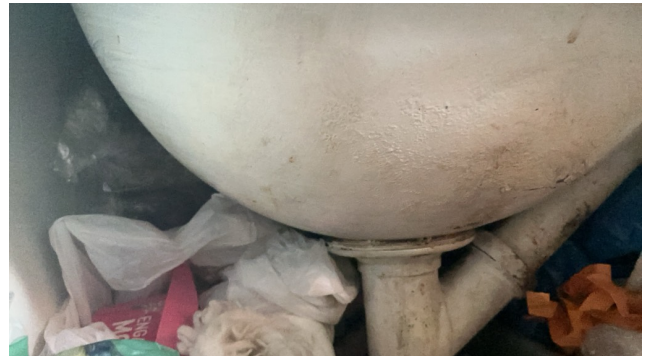
Kjøkkeninnredningen må påregnes å skiftes. Røropplegg er fra byggeåret.
