# Tilstandsrapport - NS 3600

**Bjønntjønnlia 98**

**3855 Treungen**

**Rapport kode: 297872**

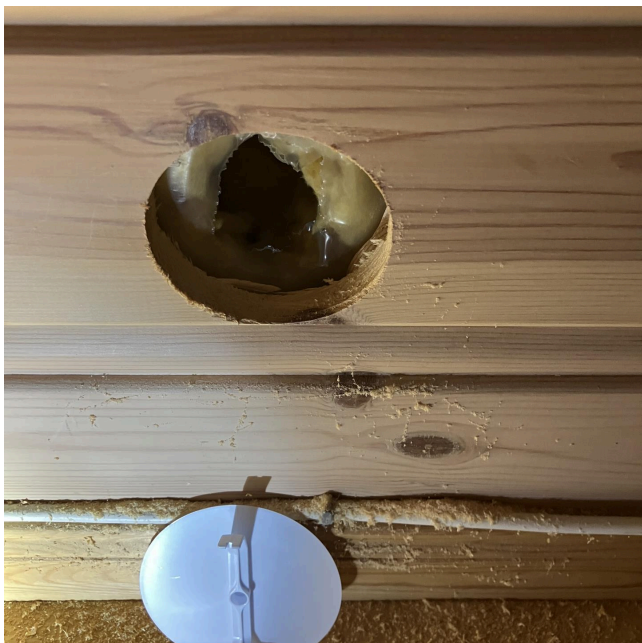
Kontroll utført i tilliggende konstruksjoner og selve rommet. Fukt målt i gulvet og bunnen av vegger ved dusjen, er vanlig pga. fuger trekker vann.

Hulltaking er utført i fra soverom, fukt målt i veggplate her er innenfor akseptabelt nivå.

Hulltaking.

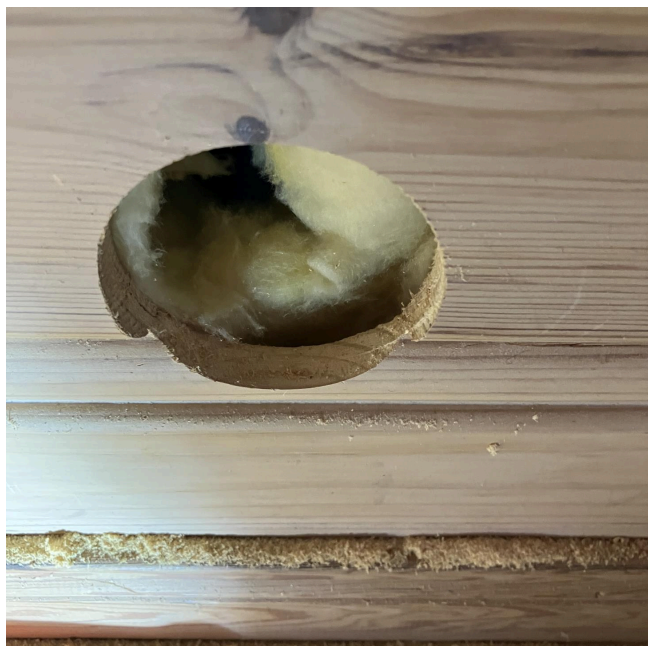
Kontroll utført i tilleggende konstruksjoner og selve rommet. Fukt målt i gulvet og bunnen av vegger ved dusjen, er vanlig pga. fuger trekker vann. Hvis membran er tett skal fukt kun stå mellom fliser og membran.

Hulltaking er utført i fra stue, ingen fukt målt her.

Hulltaking.

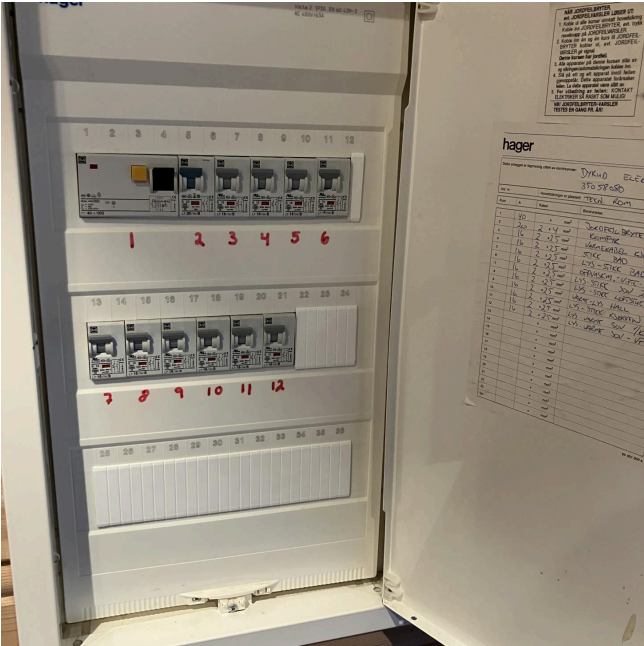
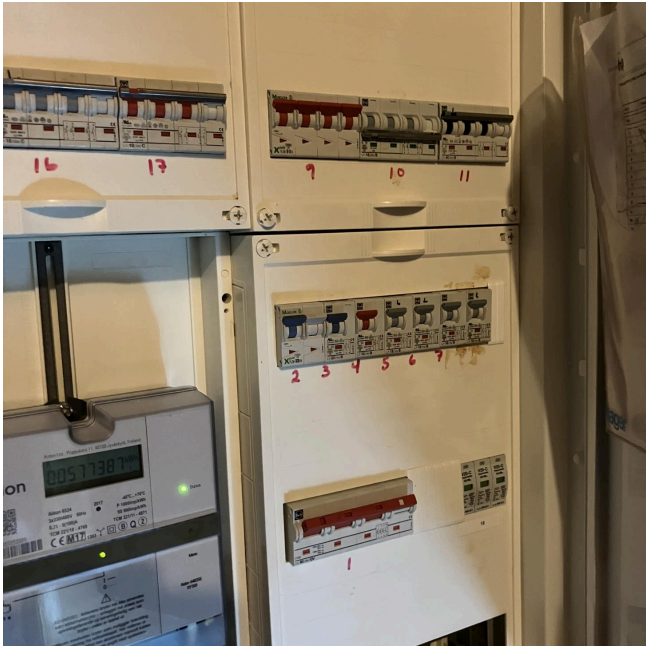
Sikringsskap.
