Tilstandsrapport

Kjedehus

Hans Brattebergs vei 87 , 3610 KONGSBERG

Befaringsdato: 05.03.2026

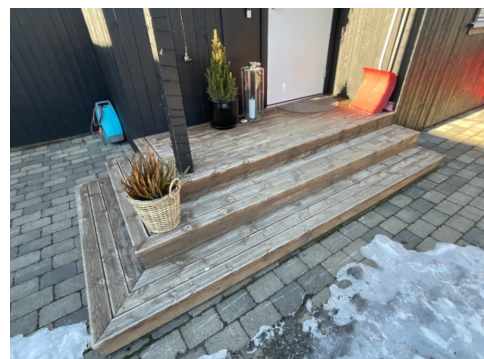
Vurdering av avvik:

- Det må foretas tiltak for å lukke avviket.

Noe vedlikehold bør påregnes.

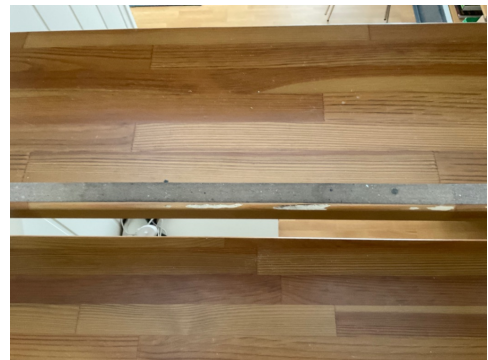
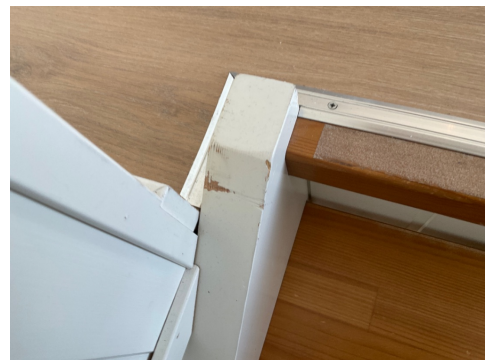
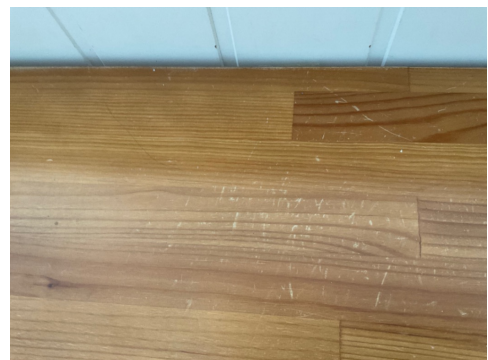
Vurdering av avvik:

- Det er avvik:

- Tiltak:

Utbedring til ønsket tilstand og standard må påregnes.

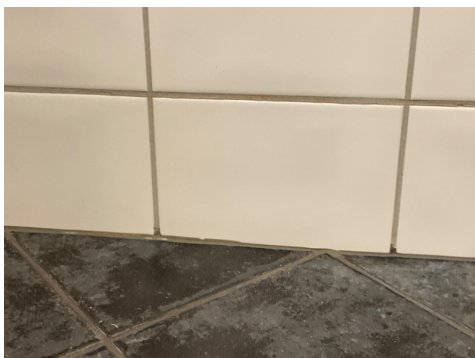
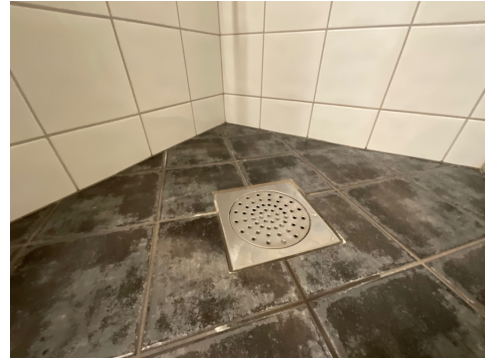
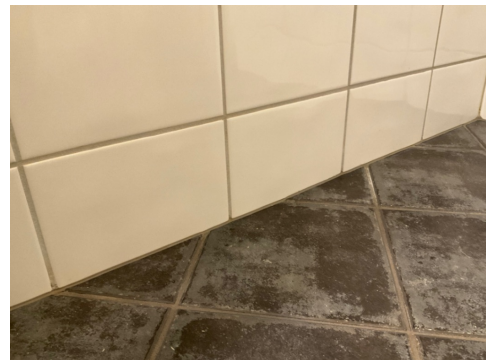
Vurdering av avvik:

- Det er påvist at flisfuger har riss/sprekker.

Det er opplyst om tidligere sprekker i flisfuger i dusj. Sprekker er fuget over.

- Slike riss/sprekker kan indikere bakenforliggende fuktskader, og konstruksjonen bør observeres jevnlig for å vurdere utvikling.

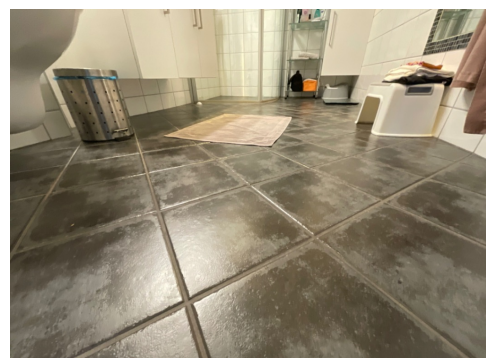
1. ETASJE > BAD

! TG 2 Overflater Gulv

- Dersom tiltaket ikke utføres, kan dette over tid føre til at flisene løsner eller sprekker, spesielt ved belastning eller bevegelser i konstruksjonen.
- Selv om bom eller hull lyd ikke alltid er et umiddelbart problem, bør det overvåkes nøye før eventuell utvikling i sprekker i flisfuger e.l. oppstår. Dette må en foreta tiltak for, for å begrense utviklingen.

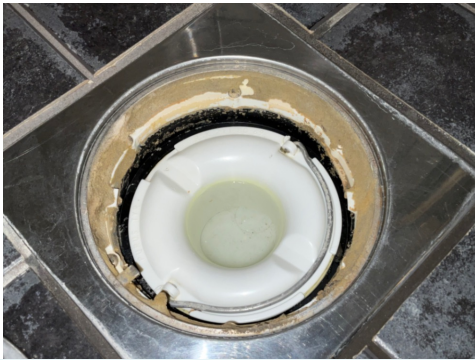
1. ETASJE > BAD

! TG 2 Sluk, membran og tettesjikt

- Overvåk tilstanden jevnlig. For å få tilstandsgrad 0 eller 1 må tettesjiktet skiftes ut, men tidspunktet for når dette er nødvendig er vanskelig å si noe om.
- Det er viktig å merke seg at levetiden til en membran varierer basert på kvalitet, installasjon og bruk. Eldre membraner kan bli sprø og sprekke opp, noe som fører til at de mister sin vanntettende funksjon. Dette kan resultere i vannlekkasjer gjennom vegger og gulv og fuktskader.

Det bør vurderes å skifte ut membranløsningen for å redusere risikoen for lekkasje og fuktskader, da mer enn halvparten av forventet brukstid er passert og utførelsen er ukjent. Konsekvensen ved å ikke utbedre er økt fare for fuktskader i omkringliggende konstruksjoner.

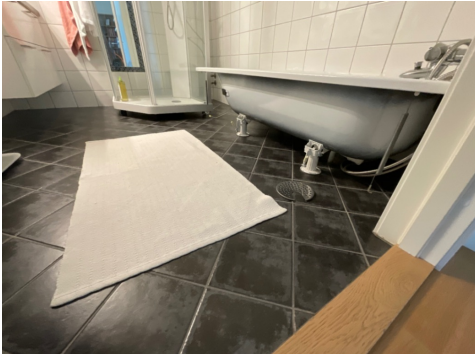
Vurdering av avvik:

- Selv om bom eller hullyd ikke alltid er et umiddelbart problem, bør det overvåkes nøye før eventuell utvikling i sprekker i flisfuger e.l. oppstår. Dette må en foreta tiltak for, for å begrense utviklingen.
 - Til tross for avviket i fall/høydeforskjell til sluk, vil gulvet fortsatt kunne lede vann mot sluket, men med redusert effektivitet. Dette kan potensielt øke risikoen for vannansamling i enkelte områder av badet.
- Det skal nevnes at svakt fall øker risikoen for fuktskader til omkringliggende konstruksjoner.

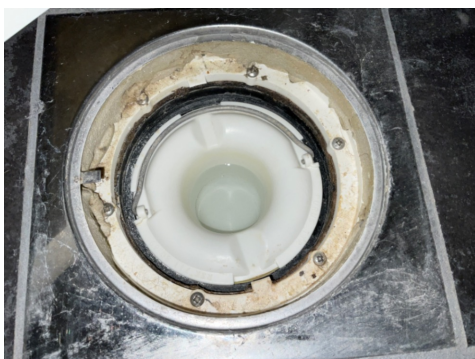
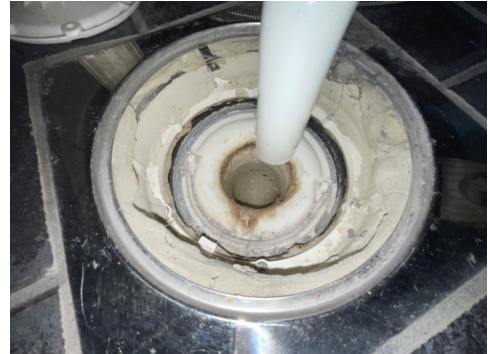
UNDERETASJE > BAD

! TG 2 Sluk, membran og tettesjikt

- Overvåk tilstanden jevnlig. For å få tilstandsgrad 0 eller 1 må tettesjiktet skiftes ut, men tidspunktet for når dette er nødvendig er vanskelig å si noe om.
- Det er viktig å merke seg at levetiden til en membran varierer basert på kvalitet, installasjon og bruk. Eldre membraner kan bli sprø og sprekke opp, noe som fører til at de mister sin vanntettende funksjon. Dette kan resultere i vannlekkasjer gjennom vegger og gulv og fuktskader.
- Når sluket har begrenset tilgang, er det vanskelig å rengjøre sluket og å inspisere den for å oppdage skader i membranen/fuger rundt sluket, som er avgjørende for å forhindre lekkasjer.

Det anbefales jevnlig kontroll og rengjøring av sluk.

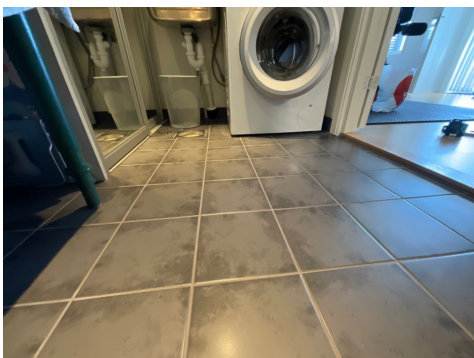
UNDERETASJE > VASKEROM

📍 TG 2 Overflater Gulv

- Til tross for avviket i fall/høydeforskjell til sluk, vil gulvet fortsatt kunne lede vann mot sluket, men med redusert effektivitet. Dette kan potensielt øke risikoen for vannansamling i enkelte områder av badet.
- Dersom tiltaket ikke utføres, kan dette over tid føre til at flisene løsner eller sprekker, spesielt ved belastning eller bevegelser i konstruksjonen.
- Selv om bom eller hull lyd ikke alltid er et umiddelbart problem, bør det overvåkes nøye før eventuell utvikling i sprekker i flisfuger e.l. oppstår. Dette må en foreta tiltak for, for å begrense utviklingen.

Det skal nevnes at svakt fall øker risikoen for fuktskader til omkringliggende konstruksjoner.

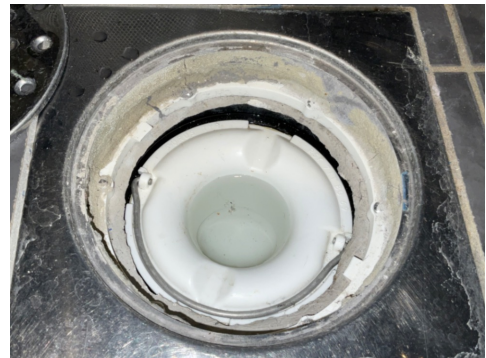
UNDERETASJE > VASKEROM

📍 TG 2 Sluk, membran og tettesjikt

- Det er viktig å merke seg at levetiden til en membran varierer basert på kvalitet, installasjon og bruk. Eldre membraner kan bli sprø og sprekke opp, noe som fører til at de mister sin vanntettende funksjon. Dette kan resultere i vannlekkasjer gjennom vegger og gulv og fuktskader.

- Overvåk tilstanden jevnlig. For å få tilstandsgrad 0 eller 1 må tettesjiktet skiftes ut, men tidspunktet for når dette er nødvendig er vanskelig å si noe om.

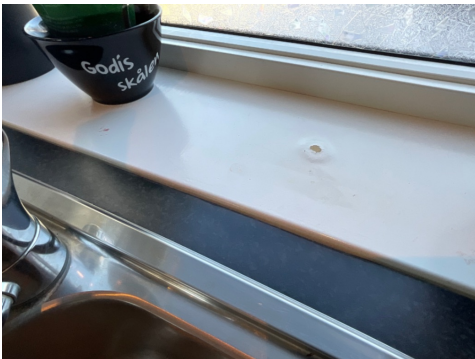
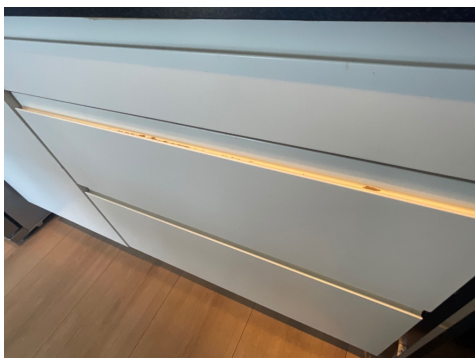
Vurdering av avvik:

- Det er påvist fuktskjolder i overflater.

Sone bak vask bør fuktsikres.

Kosmetisk. Utbedring etter eget ønske.

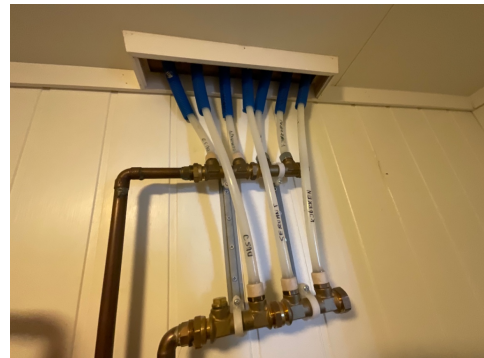
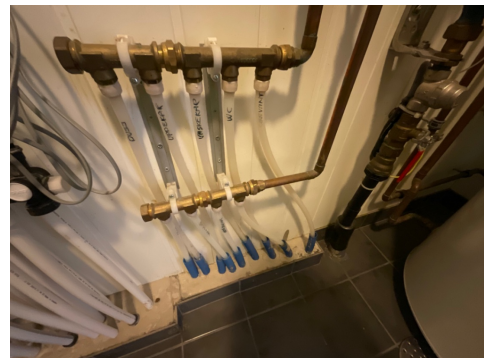
1. ETASJE > KJØKKEN

! TG 1 Avtrekk

- Det er avvik:

Det anbefales at rørkurser blir tilknyttet tett rørfordelerskap.

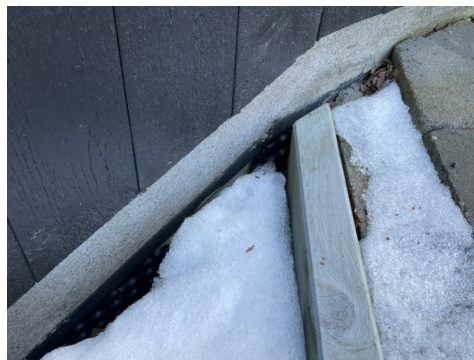
TG 2 Fuktsikring og drenering

Stedvis synlig fuktsikring av boligen i form av grunnmursplast.

Utvendig fuktsikring er av stor betydning, fordi dette kan ha direkte årsak til uønsket fuktgjennomgang. Like viktig som den finnes, er om den er montert tilfredsstillende.

Dette anbefales å montere/utbedre klemlist. Dette monteres slik at vann ikke kan komme bak fuktsikringen. Det vites ikke tilstand på dreenspapp og evt drenerør under terreng. Det er naturgitt med aldersmessig slitasjegrad.

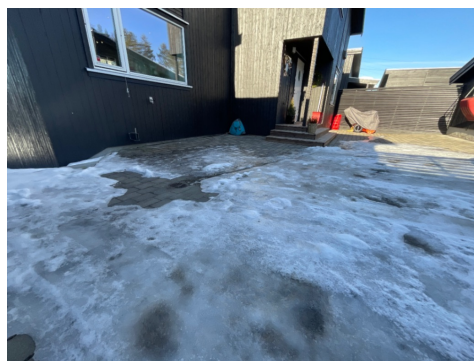
TG 1 Grunnmur og fundamenter

- Det bør foretas nærmere undersøkelser av tomta når den er snøfri.
