# Tilstandsrapport

Boligbygg med flere boenheter

Kongens gate 75, 4608 KRISTIANSAND S

Befaringsdato: 04.03.2026

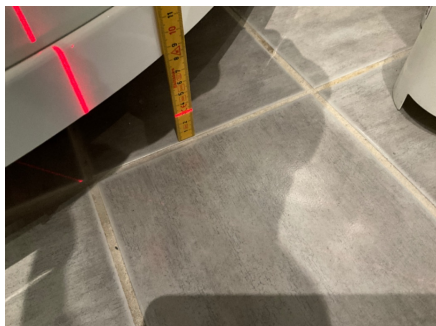
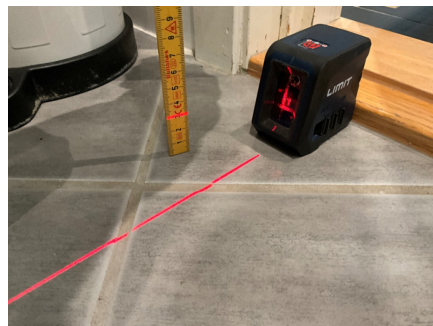
Det er flislagt gulv med elektriske varmekabler. Det er ca. 5 mm. høydeforskjell fra flis ved dør til slukrist. På grunn av plasseringen på innredning og skap er det ikke mulig å måle under kabinettet. Målingen som er utført er kun punktvis på gulvet. Det er ikke flyttet på vaskemaskin og lignende.

- Det er påvist at høydeforskjell fra topp slukrist til gulv/synlig topp membran ved dørterskel er mindre enn 25 mm.
- Krav til fall er ikke oppfylt og gulvet er tilnærmet flatt (har ikke motfall).

- Et bad med manglende/reduert fall til sluk blir mindre funksjonelt og sikkert for brukeren. Dette kan medføre stående vann på gulvet, vann som ikke ledes effektivt til sluket, økt risiko for at vann renner ut av rommet og redusert sklisikkerhet på gulvet.
- Det benyttes tett dusjkabinett og gulvet får ingen vannbelastning ved normalt bruk, men hver obs på lekkasjevann. Avviket har ingen konsekvens ved dagens bruk, ved endret bruk må det etableres fall til sluk.

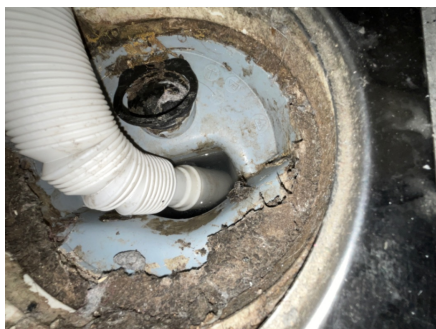
Det er plastsluk og smøremembran med ukjent utførelse.

- Mer enn halvparten av forventet brukstid er passert på membranløsningen.

Det er ikke registrert synlige tegn til lekkasje eller fuktskade ved befaring. Hulltaking og fuktmåling i tilstøtende konstruksjon viste normale verdier. Manglende dokumentasjon på utførelse medfører redusert forutsigbarhet knyttet til membranens utførelse, detaljer rundt slukt og forventet levetid. Smøremembran er erfaringsmessig mer utsatt for utførelsesfeil enn prefabrikkerte membransystemer, særlig i overgang mot sluk. Tilstandsgrad 2 settes på bakgrunn av manglende dokumentasjon og alder, samt behov for økt oppfølging i videre brukstid.

- Det er viktig å merke seg at levetiden til en membran varierer basert på kvalitet, installasjon og bruk. Eldre membraner kan bli sprø og sprekke opp, noe som fører til at de mister sin vanntettende funksjon. Dette kan resultere i vannlekkasjer gjennom vegger og gulv og fuktskader.

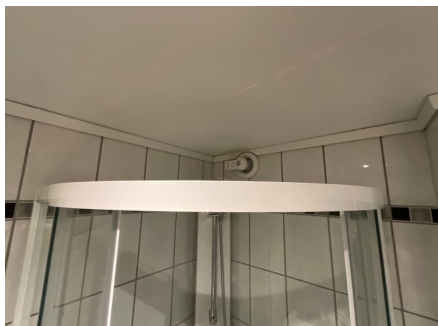
Rommet har innredning med nedfelt servant, veggmontert toalett, dusjkabinett og dusjvegger/hjørne.

- Det er ikke påvist tilfredsstillende løsning for å synliggjøre lekkasje fra innebygget systerne.

- Uten dreneringsløsning/lekkasjesikring kan lekkasjer pågå over lang tid uten å bli oppdaget. Dette kan føre til omfattende fuktskader i omkringliggende byggematerialer.

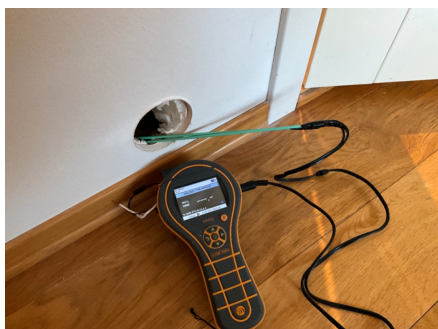
Hulltaking er foretatt uten å påvise unormale forhold. Hulltaking er foretatt i stue mot baksiden av innredning måling utført i bunnsvill på badet. Fukt/votemåling (vekt%) i konstruksjonen ble målt til 6. Hulltaking gir begrenset adgang til visuell kontroll/måling av et lokalt område på badet, og det kan dermed ikke med sikkerhet utelukkes at det foreligger skjulte avvik eller skader i øvrige deler av konstruksjonen.

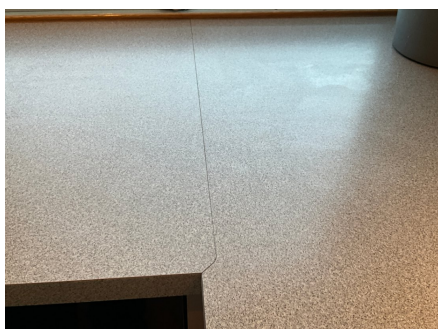
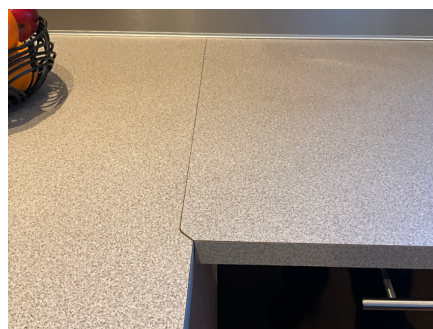
Liten høydeforskjell på platene.

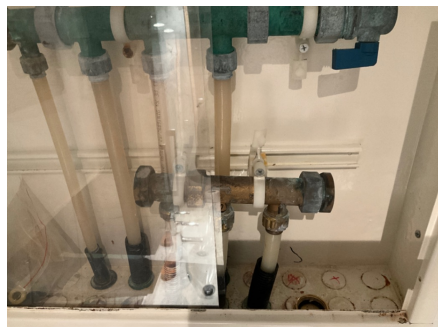
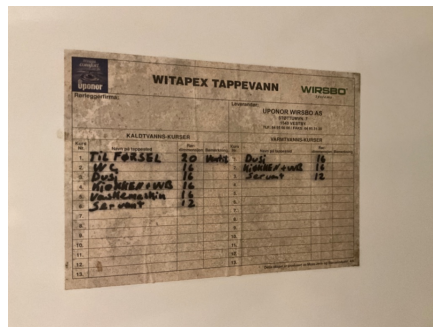
Innvendige vannledninger er av plast (rør i rør). Det er besiktiget i rørskap.

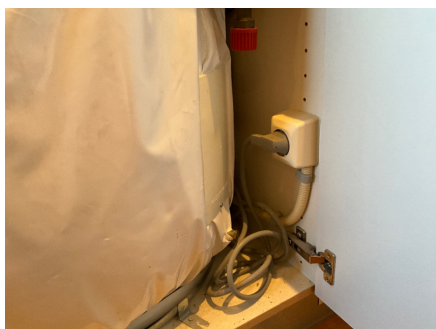
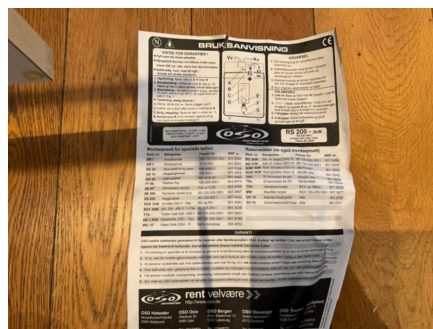
- Det er ikke påvist tilfredsstillende avrenning eller annen kompenserende løsning fra varmtvannstank.
- Det er ikke påvist tilfredsstillende el-tilkobling av varmtvannstank iht. gjeldende forskrift.
- Det er påvist at varmtvannstank er over 20 år

Varmtvannsberederen elektriske tilkobling er til stikkontakt. Regelverket tilsier fast tilkobling til denne type bereder.

Berederen har en elektrisk tilkobling som ikke er i tråd med dagens krav for beredere av slik størrelse og effekt.

- Det bør etableres tilfredsstillende el-tilkobling etter gjeldende forskrift.

- Det er ikke behov for utbedringstiltak siden tanken fungerer i dag, men ut ifra alder kan skader plutselig oppstå på eldre tanker.
- Det bør etableres tilfredsstillende avrenning eller lekkasjesikring ved varmtvannstank.

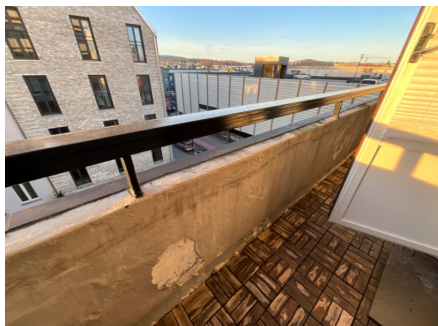
- ! Rekkverket på balkong eller terrasse er for lavt i forhold til dagens krav. [Gå til side](#)

- Det er ikke krav om utbedring av rekkverkshøyde opp til dagens forskriftskrav.
