# Tilstandsrapport

Boligbygg med flere boenheter

Bekkefarveien 10 , 1850 MYSEN

Befaringsdato: 12.03.2026

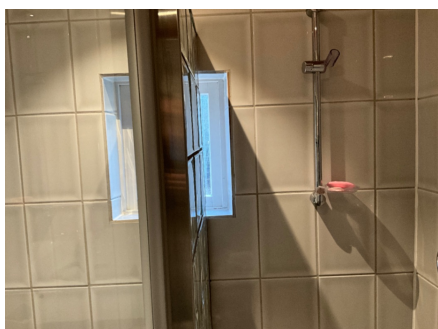
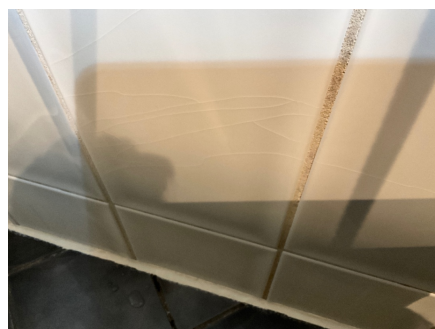
- Det er påvist sprekker i fliser.
- Det er vindu/dør med ikke fuktbestandige materialer i våtsonen (ved vask, dusj, badekar, osv.), løsningen eller byggematerialet er uegnet.

- Påvist en del krakkeliring/riss i fliser i dusjen og badet genrelt, årsak er ukjent.

- Dersom området utsettes for vannsøl, kan det oppstå fuktskader i tilstøtende konstruksjoner og materialer.

- For å redusere risikoen for fuktskader bør det vurderes tiltak for å sikre tilstrekkelig fuktbeskyttelse rundt vinduet.

- Krakkelering og riss i fliser bør undersøkes nærmere og eventuelt utbedres, da dette kan medføre økt risiko for vanninntrengning og skade på underliggende konstruksjoner.

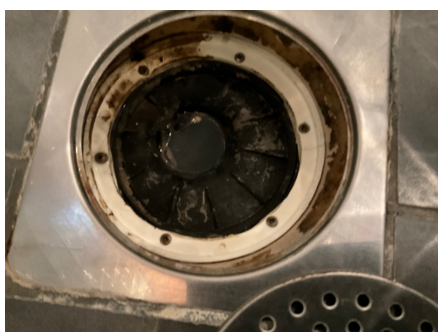
- Over halvparten av forventet brukstid på tettesjikt og sluk er passert, og det er usikkert om tettesjiktet er tilstrekkelig for dagens bruk, som innebærer utstrakt dusjing og vannsøl. For å redusere risikoen for lekkasjer anbefales det å benytte et tett dusjkabinett med avløp til sluket. Det er imidlertid ingen garantier for tettesjiktets tilstand, og tidspunktet for nødvendig utskifting er usikkert.

- Andre tiltak:

- Badet kan fungere med dagens avvik, men både tettesjikt og sluk har begrenset gjenværende levetid. På grunn av alder og usikker utførelse er det økt risiko for lekkasjer, særlig rundt sluket. Feil i dette området er en vanlig årsak til fuktskader i underliggende konstruksjoner. Det er viktig at vann ikke blir stående over vannlåsen i sluket, og jevnlig rensing er nødvendig for å redusere risikoen. Utbedring av tettesjiktet vil sjelden være økonomisk rasjonelt som enkeltstående tiltak, og bør vurderes ved en større oppgradering.

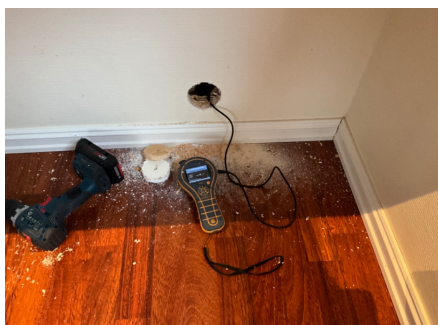
Hulltaking er foretatt, uten å påvise unormale forhold. Hulltaking er foretatt i kjøkken. Fuktkvotemåling (vekt%) i konstruksjonen ble målt til under 6.

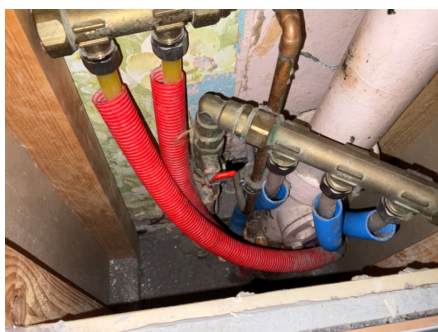
- Det er påvist at eventuelt lekkasjevann fra rør i rør system ikke ledes til sluk eller annen kompenserende løsning.
- Mer enn halvparten av forventet brukstid er passert på innvendige vannledninger.

- Det er påvist at eventuelt lekkasjevann fra rør-i-rør-systemet ikke blir ledet til sluk eller annen kompenserende løsning. Fordeler er plassert i kasse i skapet.

- Andre tiltak:
  - Det anbefales å vurdere utskifting av vannrørene, da alder og slitasje medfører økt risiko for lekkasjer og vannskader.
  - Ved oppgradering av våtrom bør utskifting av rør inngå i tiltakene for å redusere risikoen for plutselige skader og følgekostnader.
  - Rør-i-rør-systemet bør ledes til sluk eller annen sikker løsning for å håndtere lekkasjevann. Uten dette kan lekkasjer forbli skjult og føre til fuktskader i bygningskonstruksjonen.

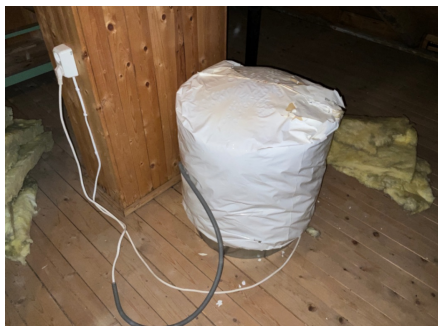
- Det er ikke påvist tilfredsstillende avrenning eller annen kompenserende løsning for eventuell lekkasje fra varmtvannstanken, noe som kan medføre at vann ikke blir riktig håndtert ved lekkasje

- Varmtvannstanken er over 20 år gammel, noe som overstiger forventet levetid for en slik installasjon. Dette øker risikoen for funksjonssvikt, lekkasjer eller ineffektiv drift, da eldre tanker kan ha slitasje på viktige komponenter som kan føre til redusert ytelse og energiforbruk.

- Det bør etableres tilfredsstillende el-tilkobling etter gjeldende forskrift for å redusere risiko for varmgang og brann. Manglende oppgradering kan medføre økt fare for elektriske feil og skader på bygningen.
- Det anbefales å vurdere utskifting av varmtvannstanken med en nyere og mer energieffektiv modell for å redusere risikoen for lekkasje og driftsstans.
- Uten tiltak er det økt fare for funksjonssvikt og vannskader som følge av lekkasje fra tank eller tilhørende rørforbindelser.
- Det bør etableres tilfredsstillende avrenning fra varmtvannstanken, for eksempel ved montering av lekkasjesikring eller avløp til sluk. Uten slik løsning kan lekkasje føre til vannskader på gulv, konstruksjoner og tilgrensende rom.
