# Tilstandsrapport

Enebolig

Skofterudveien 24, 1850 MYSEN

Rapportdato: 11.08.2025

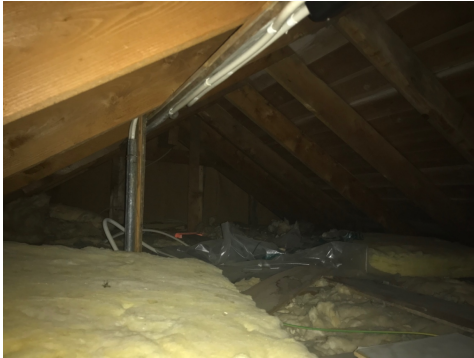
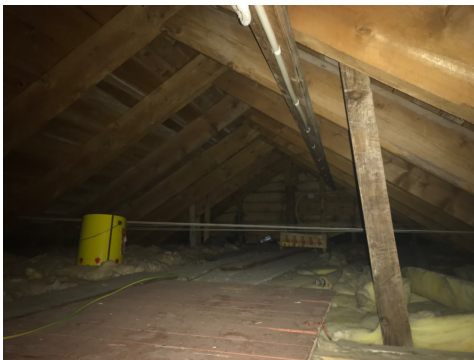
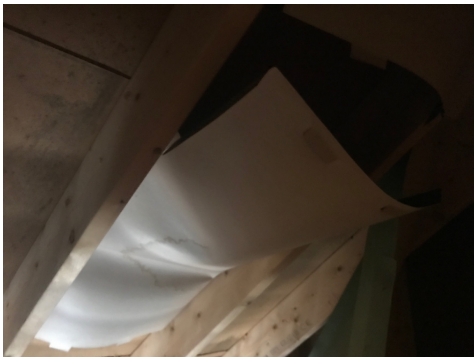
Det er ingen synlige skader på undertak slik det er i dag men det kan hende at det kan skje ved at det kommer mere gjennomstrømning av luft i mineralullen en det som hadde vært hvis den hadde ligget rett og med vindsperre papp ut mot kald side for slik det er i dag vil vind på virke isolasjons evnen i mineralull. Dette er noe man må følge med på så det ikke oppstår skader i taket. Montere opp rafte plater som er ramlet ned.

Raftepapp som er ramlet ned

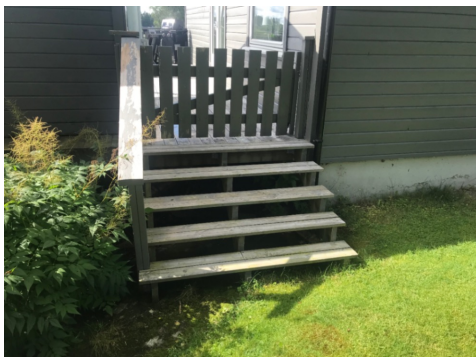
Mangler rekkverk

- Rekkverk må monteres for å lukke avviket.
- Åpninger i rekkverk må endres for å tilfredsstille krav på byggemeldingstidspunktet.

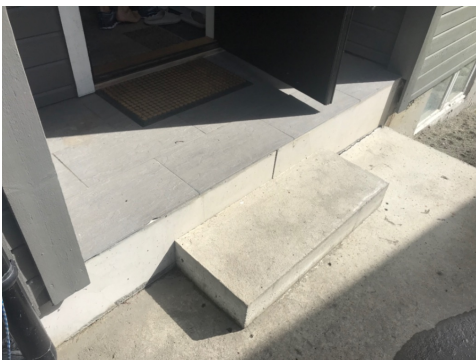
Trapp til hoved dør med to opptrinn. Det øverste platå er belagt med skifer heller, her er det noen løse heller.

To løse skifer heller

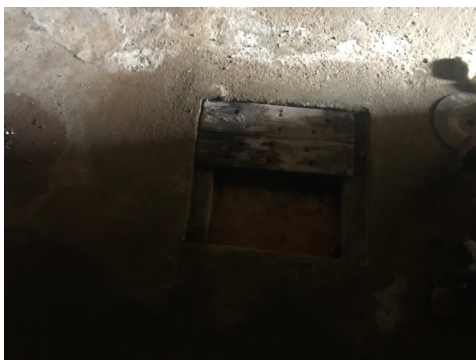
- Det er påvist indikasjoner på noe fuktgjennomtrenging i kjellergulv.
- Det er påvist indikasjoner på noe fuktgjennomtrenging inn i kjellermur.
- Det er påvist synlig fuktighet på mur/gulv i kjeller.

Saltutslag i vegge

- Det påviste fuktnivå gir grunn til å overvåke konstruksjonen jevnlig for å se utvikling over tid, og eventuelt foreta tiltak for å unngå fuktskader.

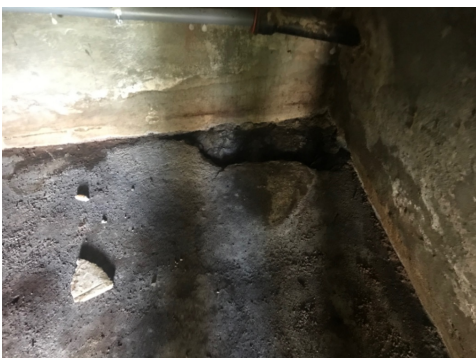
Fulgt gulv/ vegg

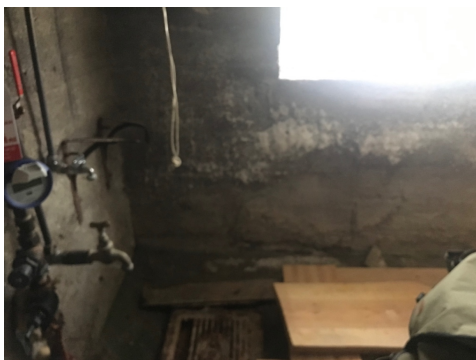
Saltutslag

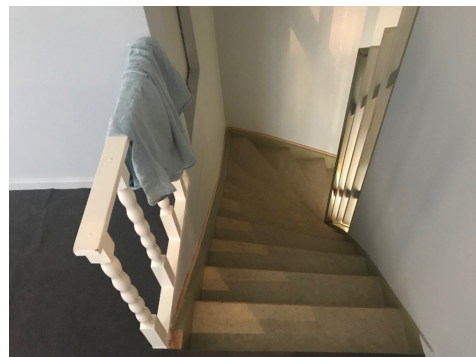
Håndløper magler

- Håndløper bør monteres, men det var ikke krav på byggetidspunktet.

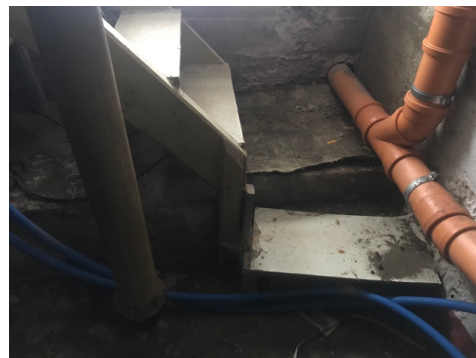
Trapp til kjeller uten rekkverk, trapp ikke i bruk.

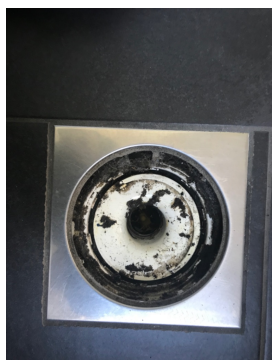
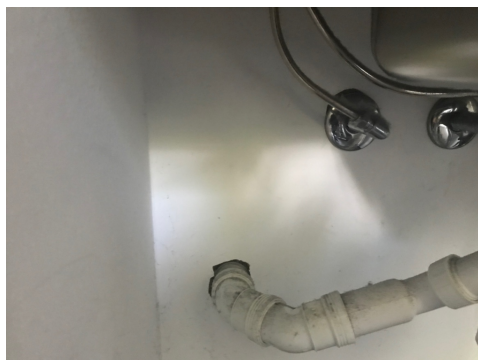
Avløpsrør under vask mangler mansjett tetting rundt rør. Dette bør utbedres med silikon og tette rundt rør så det ikke trenger vann inn i konstruksjonen. Det er ingen synlige tegn på at det har skjedd tidligere da det ikke er noen synlige skader i plater rundt avløpsrøret.

Mangler mansjett

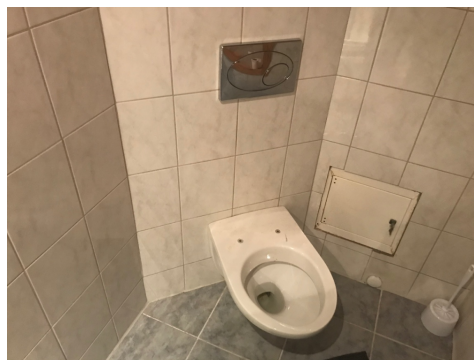
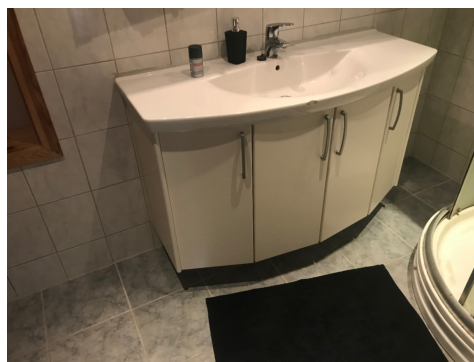
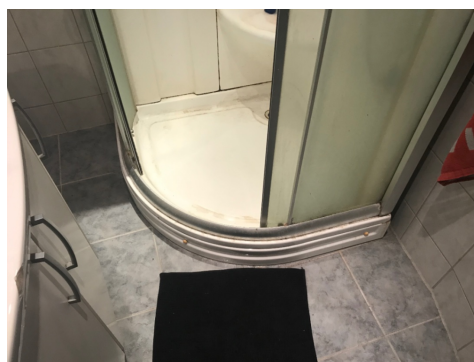
Sluket er plassert under dusjkabinettet så det er vanskelig å komme til for inspeksjon av dette. De bør gjøres enklere for å komme til for rengjøring og inspeksjon.

Sluk plassert under dusjkabinett

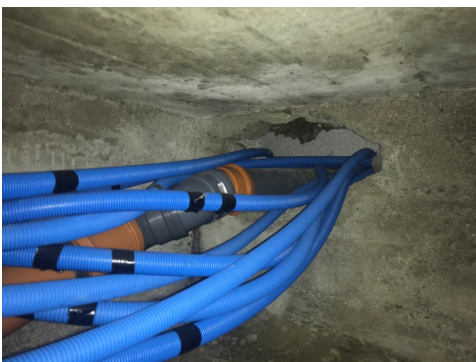
Rør fra bad og vaskerom i 1.etg samlet i kjeller.

- Det er ikke behov for utbedringstiltak siden anlegget fungerer i dag, men ut ifra alder kan skader plutselig oppstå på eldre anlegg.
- I forbindelse med oppgradering av våtrom vil det være naturlig med utskiftning av rør.

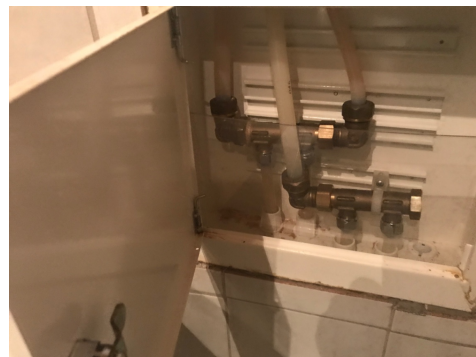
Rørskap plassert i bad i 2.etg.

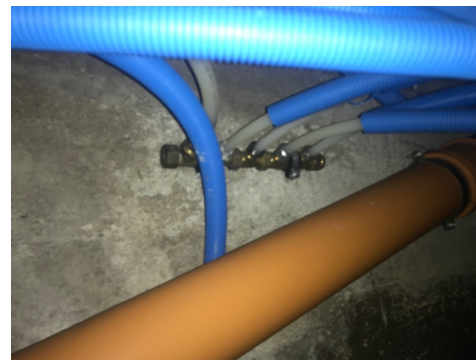
Koblinger i kjeller for bad, vaskerom i kjeller

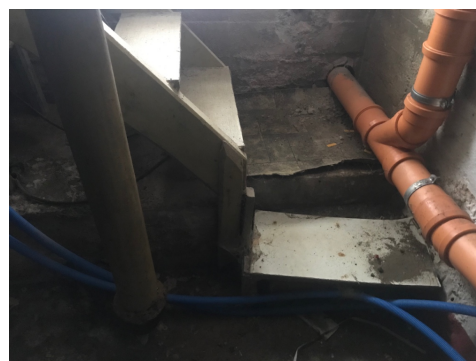
Avløpsrør til høyre plast fra tilbygg og til venstre støpejernsrør fra bad 2 etg

- Det er ikke behov for utbedringstiltak siden anlegget fungerer i dag, men ut ifra alder kan skader plutselig oppstå på eldre anlegg.

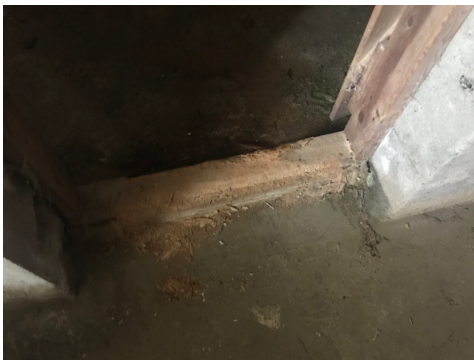
Dørkarmen råteskader.

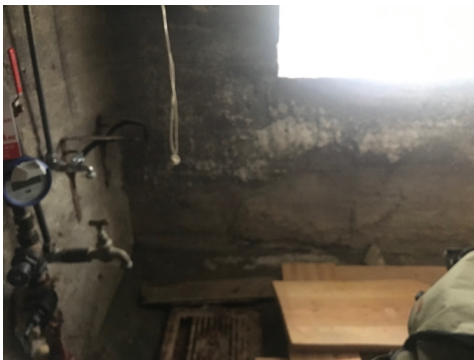
Det er fukt på gulv og vegger med salt utslag på deler av vegger. Dette skyldes antatt vann som renner under huset på fjellet som trekkes opp i vegger.

Saltutslag på vegger

Kjelleren trenger å tørkes ut før den kan brukes til lager eller lignende for gjenstander som ikke tåler fuktighet.

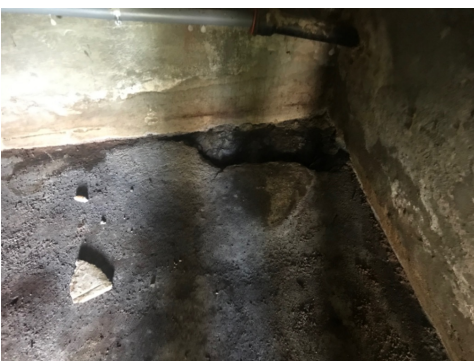
Det renner vann i kjeller det følger fjellet som går under huset. Dette medfører fuktighet i kjeller. For å få ledet vannet rundt huset så bør det lages en avskjæringsgrøft i fjellet så vannet renner rundt huset og ikke under.

Generelt fukt i kjeller

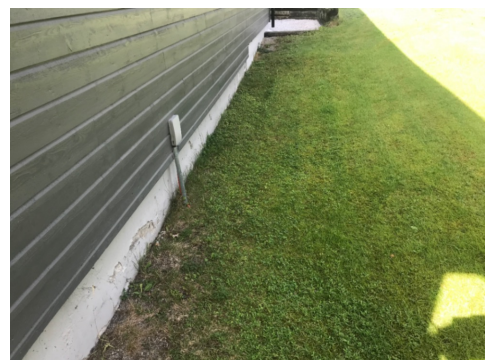
Terreng faller mot hus

Så vannet blir ledet bort fra huset og ikke renner under. Kostnader rundt denne utbedringen er med tatt i fuktsikring og drenering.
