Tilstandsrapport

Boligbygg med flere boenheter

Rambergveien 16 B, 3115 TØNSBERG

Befaringsdato: 14.02.2025

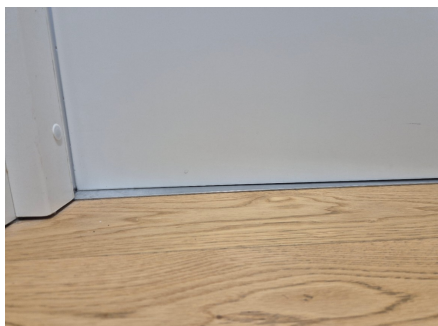
TE 2 Innvendige dører

Baderomsdør går i terskel.

Dør går i terskel.

Baderomsdør trenger justering.

Badet har balansert ventilasjon med avtrekk i tak og tilluft under dør.
Avtrekk fungerte ved test.
Da døren går i terskel, er det noe lite tilluftspalte under dørbblad, og døren bør justeres for å sikre tilstrekkelig lufttilførsel.
