# Tilstandsrapport

Fritidsbolig

Vordalsvegen 157, 4480 KVINESDAL

Befaringsdato: 13.08.2025

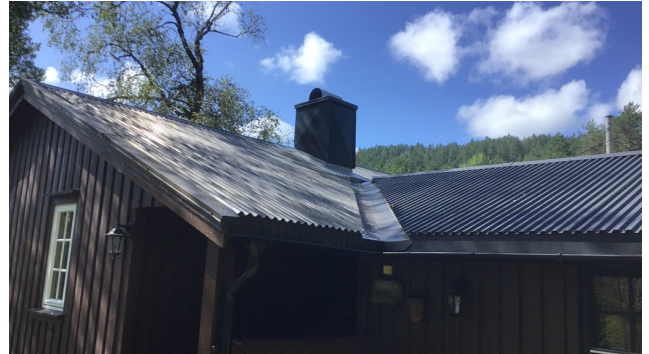
### ! TG 2 Veggkonstruksjon

Yttervegg av bindingsverks konstruksjon med utvendig stående kledning.

Når man bytter hele vegger så kan det ofte avdekkes bakenforliggende avvik pga eldre byggeskikk tilsier at det er mindre lufting bak kledning/i konstruksjon.

- Tiltak:

Det må påregnes utskifting av enkelte kledningsbord med råteskadet i nedkant

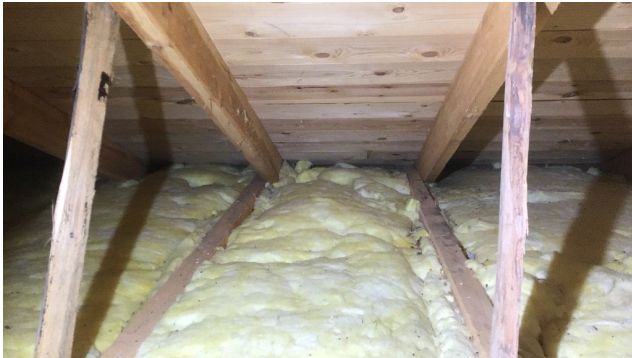
Tett i nedkant takutstikk

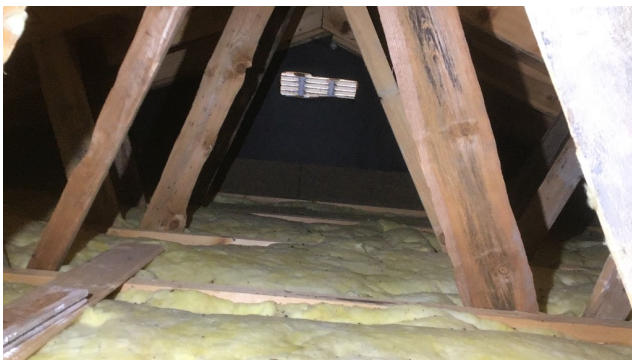
Ventiler i gavler

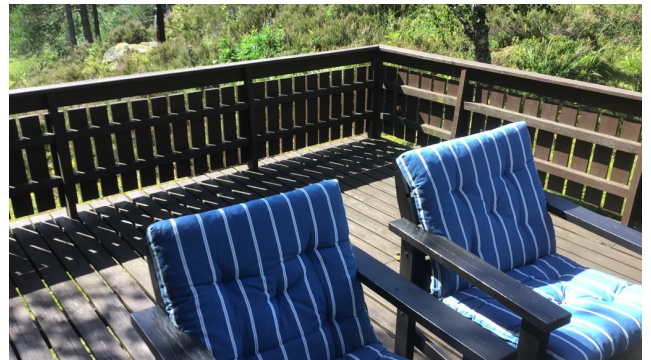
For at rekkverkene skal ha god sikring mot fall, anbefales det at det gjøres høyere og i tråd med dagens krav til rekkverkshøyde på 1 m. Det er imidlertid ikke noe krav om slik forhøyning, da rekkverket ble opprinnelig oppført før nåværende krav ble gjort gjeldende.

Konsekvens av lavt rekkverk på balkonger er at dette gir økt risiko for fall og fallskader

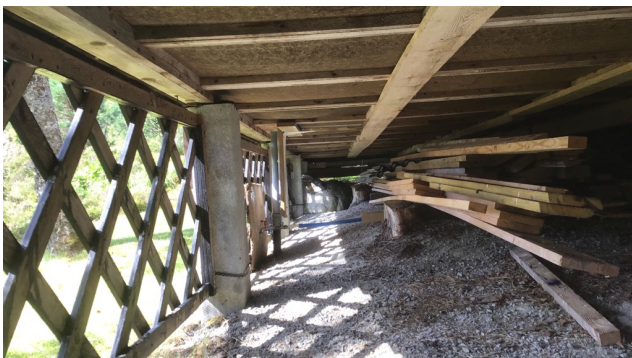
## ! TG 1 Kryp Kjeller

Kryp kjeller under fritidsboligen med delvis planert, u planert kjeller/naturkjeller med pukk.

Tørt og fint på synlige overflater under bjelkelaget, trang i de innerste deler med lite tilgang

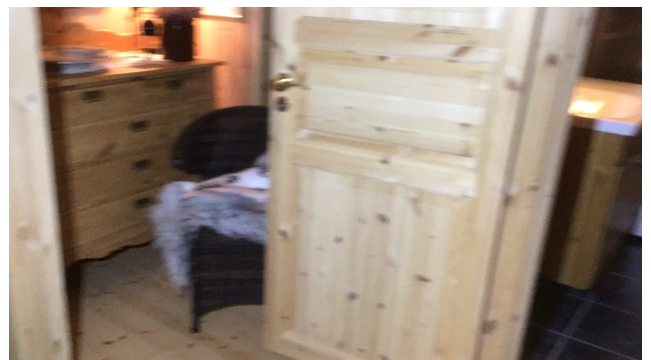
## ! TG 2 Innvendige dører

Heltre speildører som innvendige dører.

-Enkelte justering av dører kan forekomme etter som luft fuktigheten forandrer seg i hytta og dører justerer seg

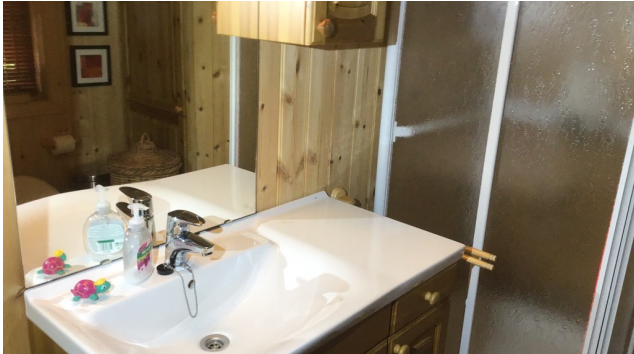
- Det er vindu/dør med ikke fuktbestandige materialer i våtsonen (ved vask, dusj, badekar, osv.), løsningen eller byggematerialet er uegnet.
- Det er områder ved vask med ikke fuktbestandige materialer i våtsonen,

- Dersom det ikke gjøres tiltak, kan dette medføre oppfukning, oppsvelling og forringelse av materialer over tid og fuktskader på tilstøtende konstruksjoner.

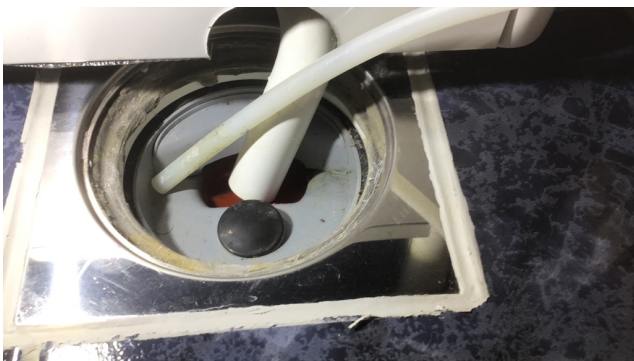
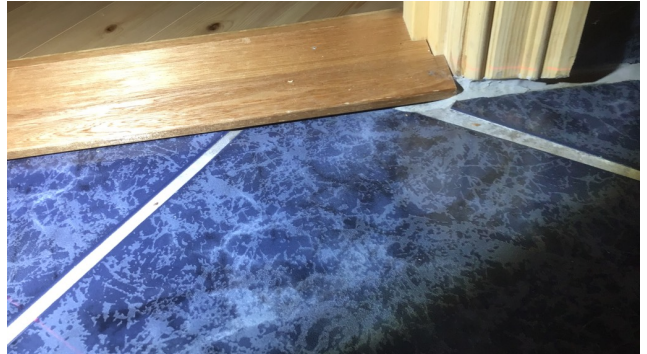
-Det mangler membran ved dør som øker faren for at fukt kan trekke ut i gang

Mangler membran i oppkant ved dør

- Det må gjøres nærmere undersøkelser. Manglende membran/tettesjikt medfører risiko for lekkasjer og fukt i konstruksjonen.

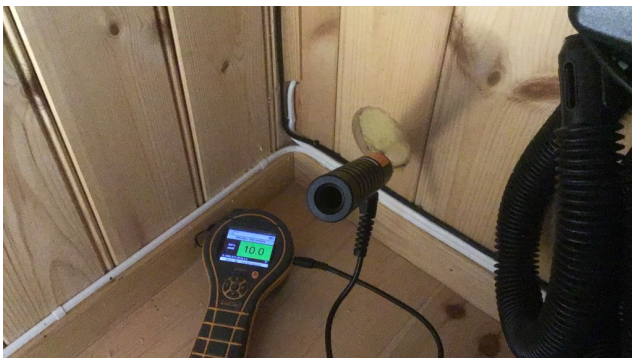
Hulltaking utført i gang bak dusj.  
Ikke påvist unormale fuktverdier på kontrollert område. 10 vektprosent

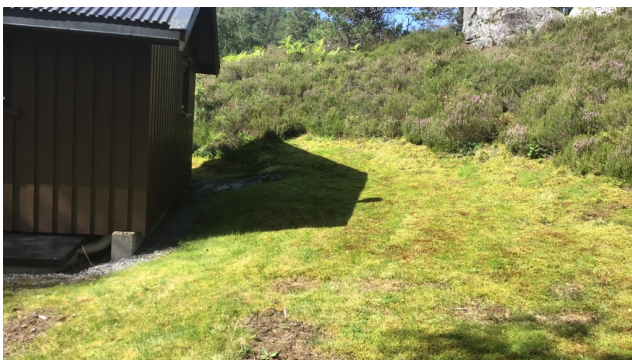
## ! TG 2 Terrenghold

Terrenget forhold rundt fritidsboligen er skrå naturtomt  
Fritidsboligen vurderes til å være plassert i område som ikke er utsatt for flom eller jord- /snøskred.

Terrenghold og overvann (fra regn/snøsmelting mm) må holdes under oppsyn.

Terrenghold justering må vurderes ved evt terrenghold arbeid, eller utbedring/fornyning av drenerings løsninger rundt boligen
