Vordalsvegen 157, 4480 KVINESDAL

**Vordalen - Velholdt hytte på  
usjenert solrik tomt. Flott natur  
rett utenfor døra!**

Fritidsbolig  
Vordalsvegen 157, 4480 KVINESDAL  
KVINESDAL kommune  
gnr. 205, bnr. 7

Befaringsdato: 13.08.2025    Rapportdato: 18.08.2025    Oppdragsnr.: 20755-1318    Referansenummer: US1816  
Autorisert foretak: KE Takst AS    Sertifisert Takstingeniør: Karl Henry Englund    Vår ref:

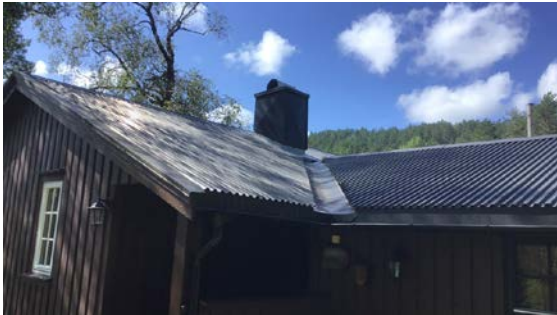
**Vurdering av avvik:**  
• Det mangler snøfangere på hele eller deler av taket, men det var ikke krav om dette på byggemeldingstidspunktet.  
• Det mangler tilfredsstillende adkomst til pipe for feier.  
**Konsekvens/tiltak**  
• Stigetrinn for feier må monteres.  
Det anbefales montering av snøfangere på tak over områder hvor det foregår ferdsel på vinterstid.

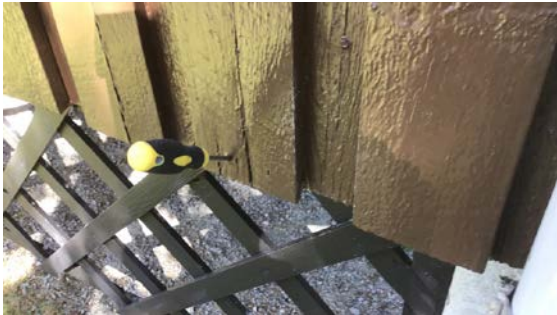
### Veggkonstruksjon

**Vurdering av avvik:**  
• Det er avvik:  
Kledning har varierende tilstand med generelt eldre årgang.  
Det er stedvis observert råte punkter på enkelte kledningsbord som bør byttes.  
Kun mindre punkter/bord her og der, men det kan forekomme mer om man undersøker ytterligere.  
Når man bytter hele vegger så kan det ofte avdekkes bakenforliggende avvik pga eldre byggeskikk tilsier at det er mindre lufting bak kledning/i konstruksjon.

**Konsekvens/tiltak**  
• Tiltak:  
Det må påregnes utskifting av enkelte kledningsbord med råteskadet i nedkant

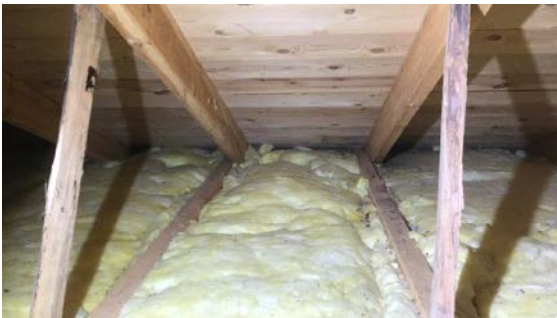
Takkonstruksjon/Loft:  
Vurdering av avvik:  
• Det er avvik:  
-Ventilering/lufting av takkonstruksjon vurderes å være noe begrenset.  
-Årsak til begrenset lufting av kaldt loftet vurderes å være at det ikke er etablert luftespalte i gesimser for lufttilførsel til kaldt loftet  
-Eldre fuktmerker ved pipe etter lekkasje rund pipe, det er byttet pipehatt og ingen lekkasje etter det.  
Tørt på befaringstidspunkte  
Konsekvens/tiltak  
• Tiltak:  
Lufting/ventilering bør forbedres med etablering av luftespalte nedkant tak som vil forbedre luftsirkulasjonen av kalt loft betraktelig.

Tett i nedkant takutstikk

• Tiltak:  
Lufting/ventilering bør forbedres med etablering av luftespalte nedkant tak som vil forbedre luftsirkulasjonen av kalt loft betraktelig.

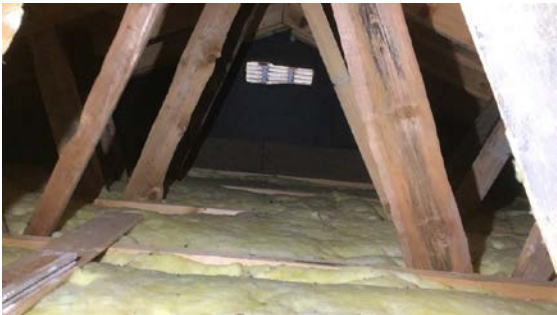
Ventiler i gavler

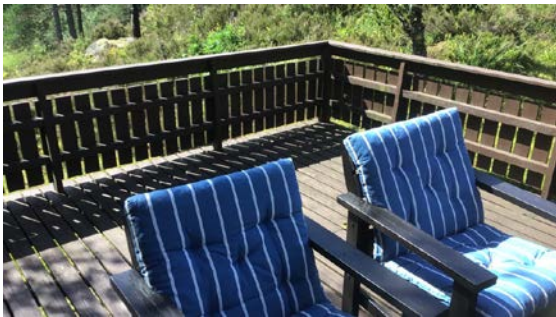
Rekkverk av tre fra terrasse/balkong fra 1 etg har høyde som er lavere enn dagens krav til rekkverkshøyder.  
Rekkverk er blitt oppført med høyden etter byggeårets krav.

**Konsekvens/tiltak**  
• Det er ikke krav om utbedring av rekkverkshøyde opp til dagens forskriftskrav.  
For at rekkverkene skal ha god sikring mot fall, anbefales det at det gjøres høyere og i tråd med dagens krav til rekkverkshøyde på 1 m.  
Det er imidlertid ikke noe krav om slik forhøyning, da rekkverket ble opprinnelig oppført før nåværende krav ble gjort gjeldende.  
Konsekvens av lavt rekkverk på balkonger er at dette gir økt risiko for fall og fallskader

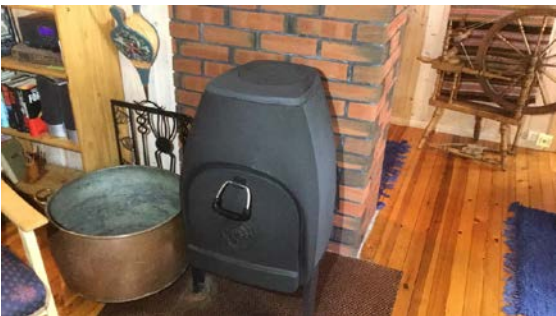
### TG 1 Pipe og ildsted

Tegsteinspipe men ovn i stue  
Ved inspeksjon av utvendige overflater på pipe og brannmur, ble det ikke registrert sprekker eller riss av betydning.  
For teknisk tilstandsanalyse av pipe og ildsted, henvises det til lokalt brann- og feiervesen

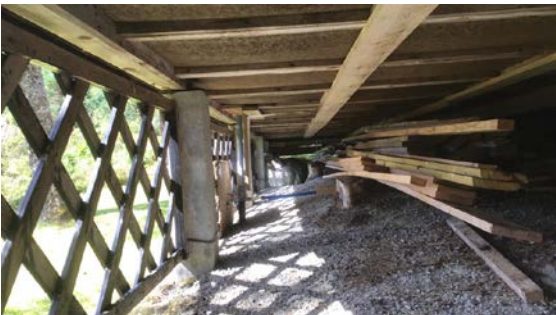
### TG 1 Kryp kjeller

Krypkjeller under fritidsboligen med delvis planert, u planert kjeller/naturkjeller med pukk.  
Tørt og fint på synlige overflater under bjelkelaget, trang i de innerste deler med lite tilgang

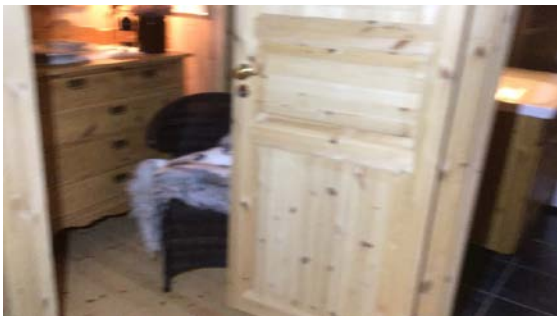
### TG 2 Innvendige dører

Innvendige dører:  
Vurdering av avvik:  
• Det er avvik:  
Enkelte dører har dørbblad som tar i dørkarm ved luking, Ellers har dørene normal bruksslitasje.  
Konsekvens/tiltak  
• Tiltak:  
-Enkelte justering av dører kan forekomme etter som luft fuktigheten forandrer seg i hytta og dører justerer seg.

-Enkelte justering av dører kan forekomme etter som luft fuktigheten forandrer seg i hytta og dører justerer seg

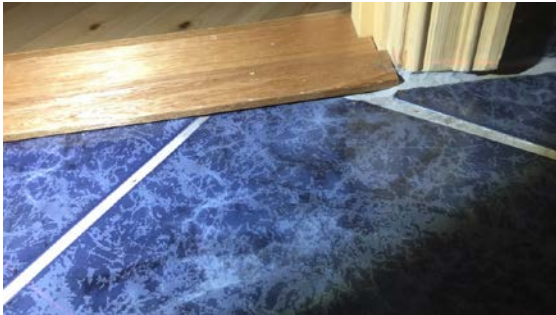
-Det mangler membran ved dør som øker faren for at fukt kan trekke ut i gang

Mangler membran i oppkant ved dør

- Det må gjøres nærmere undersøkelser. Manglende membran/tettesjikt medfører risiko for lekkasjer og fukt i konstruksjonen.

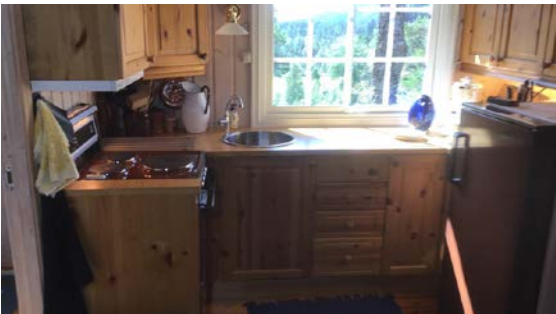
#### TG 1 Overflater og innredning

Innredning med profilerte heltre furu fronter og laminerte benkeplater.  
Integrert med løs komfyr  
Furu gulv og panelte vegger.  
Det ble ikke registrert lekkasjevarsler og komfyrvakt på kjøkkenet.  
Kjøkkenet har normal slitasje alder tatt i betrakt

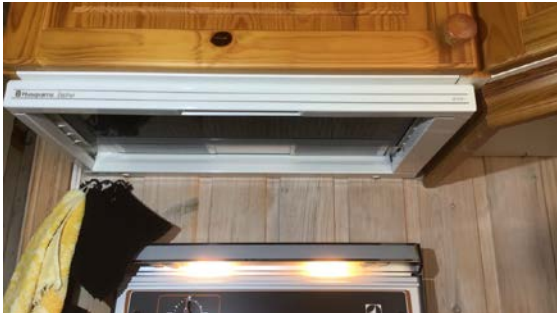
#### TG 1 Avtrekk

Ventilator med utlufting ut  
Det ble ikke registrert komfyrvakt under ventilatoren.  
Dette var ikke et krav på oppføringstidspunktet, men anbefales montert.

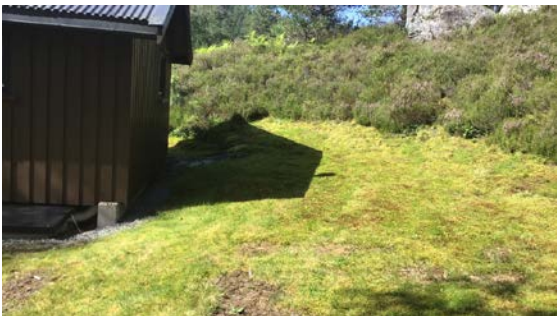
### TG 2 Terrengforhold

Terrengforhold:  
Vurdering av avvik:  
• Det er avvik:  
Det er ikke optimale terrengforhold rundt boligen. Man ønsker ideelt sett fall på terreng bort fra bolig slik at regnvann, snøsmelting dreneres bort. Man må anta at dette har fungert på et vis i disse årene da det ikke er opplyst om vesentlige forhold, men terreng kunne vært bedre tilrettelagt.  
Konsekvens/tiltak  
• Tiltak:  
Terrengforhold og overvann (fra regn/snøsmelting mm) må holdes under oppsyn. Terreng justering må vurderes ved evt terreng arbeid, eller utbedring/ fornying av drenerings løsninger rundt boligen

Terrengtet forhold rundt fritidsboligen er skrå naturtomt  
Fritidsboligen vurderes til å være plassert i område som ikke er utsatt for flom eller jord- /snøskred.

Terreng justering må vurderes ved evt terreng arbeid, eller utbedring/fornyng av drenerings løsninger rundt boligen

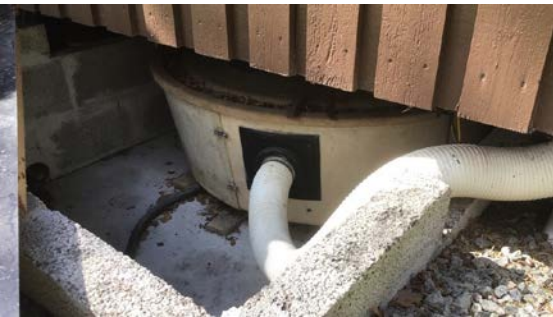
### TG 1 Snuredo

Snurre do plassert på badet med kammeret under tilbygget  
Elektrisk avtrekksvifte over tak
