# Tilstandsrapport

Boligbygg med flere boenheter

Gramkroken 43, 1832 ASKIM

Befaringsdato: 17.06.2024

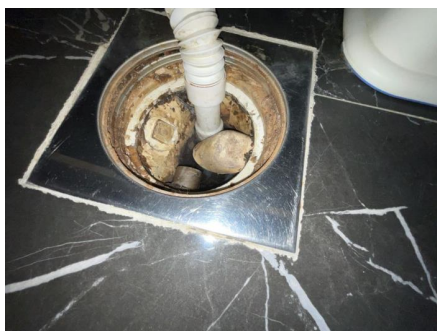
#### Vurdering av avvik:

- Det er påvist mangelfull/feil utførelse rundt rørgjennomføringer e.l. som gir fare for fukt i konstruksjonen i våtsone.
- Mer enn halvparten av forventet brukstid er passert på membranløsningen.

- Foretatt kontroll av sluket på våtrommet. Påvist belegg fra byggeåret ned i sluket. Jevnlig rensing av sluket er viktig. Feil i tetting rundt sluket er den største årsaken til lekkasjer fra bad. Det er derfor viktig at ikke vannet blir stående over vannlåsen i sluket.

- Over halvparten av forventet brukstid på tettesjikt og sluk er passert, og det er usikkert om tettesjiktet er rustet for dagens bruk, med utstrakt dusjing og vannsøl. Tilstand forutsetter derfor tett dusjkabinett med avløp til sluket. Det er dog ingen garantier, og det er usikkert når tettesjikt må skiftes ut.

- Løsningen/utførelsen rundt rørgjennomføringer gir fare for fukt inn i konstruksjoner.
- Overvåk konstruksjonen jevnlig. For å få tilstandsgrad 0 eller 1 må løsningen utbedres, men tidspunktet for når dette er nødvendig er vanskelig å si noe om.
- Sluket må sjekkes og rengjøres jevnlig.
