# Tilstandsrapport

Enebolig

Markvegen 29 , 4355 KVERNALAND

Befaringsdato: 20.03.2026

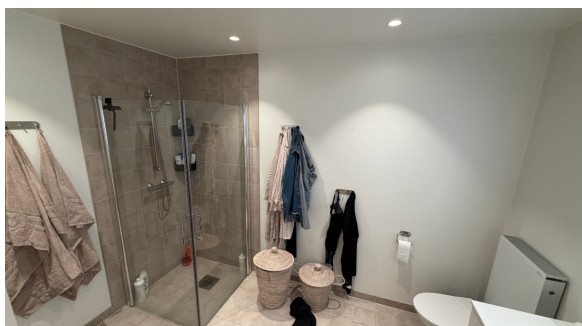
Aktuell byggeforskrift er teknisk forskrift 2017. Dokumentasjon: ingen dokumentasjon.

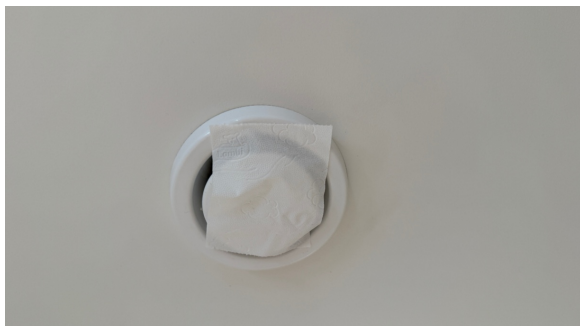
## 1. ETASJE > BAD

Hulltaking er foretatt uten å påvise unormale forhold. Hulltaking er foretatt ved/i Bod under trapp.  
Fuktkvotemåling i konstruksjonen under 8 %, og vises dermed ikke i Protimeter.

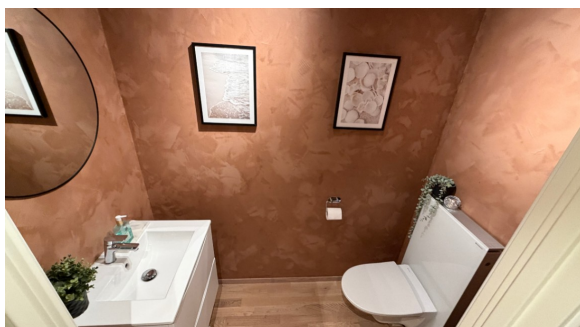
## ! TG 1 Vannledninger

Normal levetid for vannledninger av kobber er 25 til 75 år.

Normal levetid for lodding er 25 til 75 år.
