# Tilstandsrapport

📍 Turbinveien 7, 0195 OSLO

# gnr. 236, bnr. 212

Rapportdato: 26.10.2025

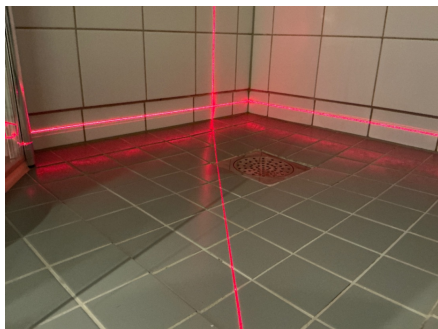
Fall på baderomsgulv er kontrollert med krysslaser.

Utbedring av bom og utskifting av enkeltfliser vurderes som lite økonomisk rasjonelle tiltak når de utføres isolert, da de ofte medfører omfattende inngrep i konstruksjonen. Slike arbeider anses derfor som vedlikehold ved behov, fremfor anbefalte helhetlige utbedringer. Lokal utskifting av fuger må påregnes. Ytterligere undersøkelser anbefales.

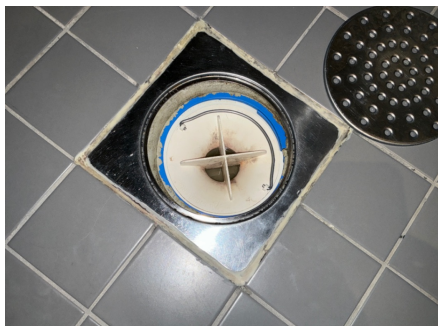
- Det er viktig å merke seg at levetiden til en membran varierer basert på kvalitet, installasjon og bruk. Eldre membraner kan bli sprø og sprekke opp, noe som fører til at de mister sin vannnettende funksjon. Dette kan resultere i vannlekkasjer gjennom vegger og gulv og fuktskader.

Kontroll av sluk.

Overvåk tilstanden jevnlig. For å få tilstandsgrad 0 eller 1 må tettesjiktet skiftes ut, men tidspunktet for når dette er nødvendig er vanskelig å si noe om.

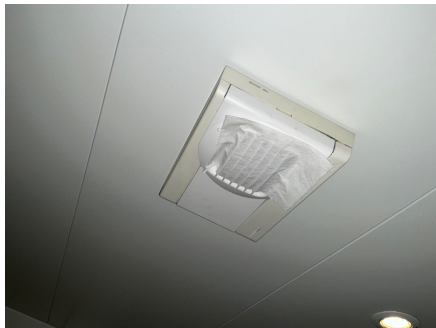
Kontroll av avtrekk.

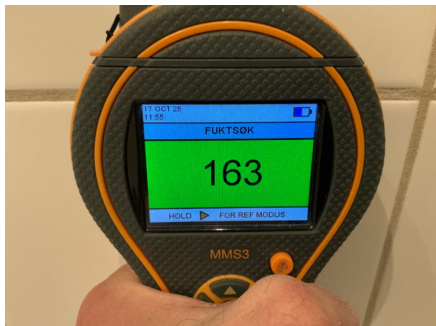
Badet har baderomskabin i trolig betong eller stål og det er ikke praktisk mulig å gjennomføre boring av hull for fuktsøk. En baderomskabin er en forhåndsprodusert del som settes inn i bygget i stedet for at badet bygges på stedet, ofte som et totalt og ferdig bad.

Det ble foretatt stikkprøvekontroll med Protimeter MMS3. Målingene viste ingen utslag utenfor normale verdier. Målingene gir kun en indikasjon og må ikke oppfattes som en garanti for baderommet.

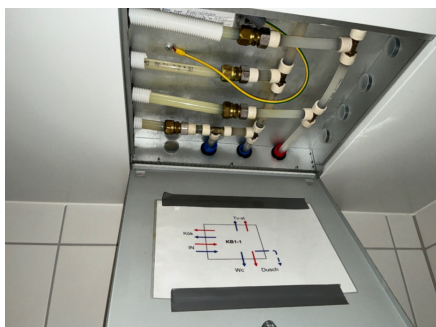
Samlestokk er plassert i baderomshimling.

Anbefales kontrollert av autorisert rørlegger. Ytterligere undersøkelser anbefales.

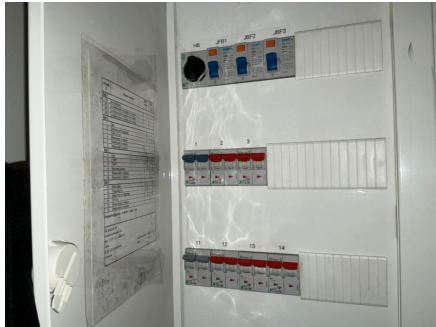
Automatsikringer i sikringsskap plassert i bod.
