# Tilstandsrapport

4-roms selveierleilighet

Harald Sæveruds veg 10, 5237 RÅDAL

Befaringsdato: 14.05.2025

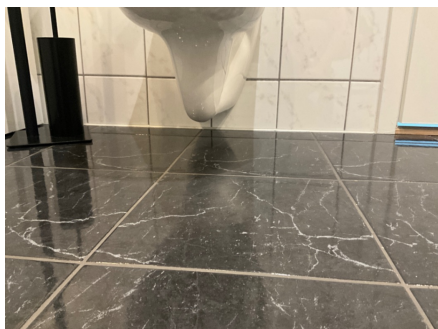
- Det er påvist andre avvik:
- Det vegghengte toalettet har en innebygd sistene uten drepsåpning eller spalte nederst. Dette betyr at hvis det oppstår lekkasje inne i sisternen, kan vann samle seg bak veggen og føre til skjulte skader som ikke oppdages umiddelbart.

- Andre tiltak:
- Det var ikke krav om lekkasjesikring av innebygget sistene ved byggetidspunktet. Installasjonen bør jevnlig overvåkes.

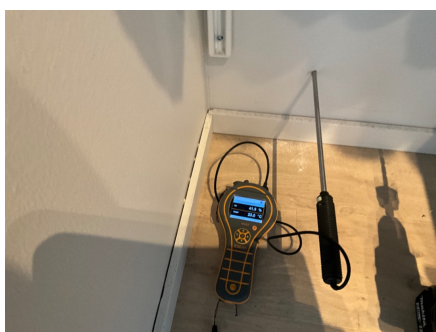
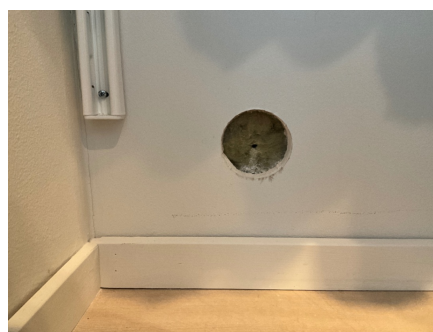
### TG 1 Ventilasjon

Det ble foretatt hulltaking fra tilliggende rom mot dusjsone, uten å avdekke unormale fuktforhold.

Relativ luftfuktighet ble målt med probe. Den viste relativ luftfuktighet på 41,9% ved en temperatur på 23,0 grader.
